ANNEXE 2 à l'arrêté préfectoral du
déclarant d'utilité publique le programme de travaux
de l'opération de restauration immobilière (ORI)
de l'ensemble immobilier de l'Hôtel Dieu, 8 rue G Clémenceau à Auray

PROGRAMME DES TRAVAUX

Reconversion de l'Hôtel Dieu à Auray

Programme travaux par bâtiment

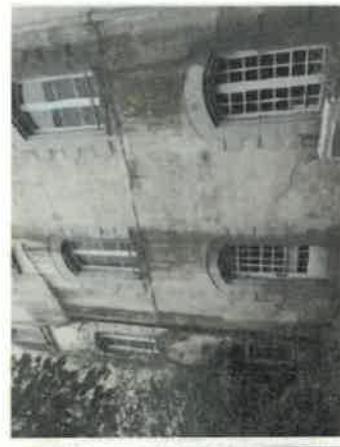
Façade Sud

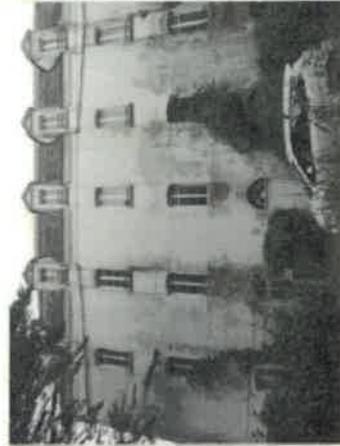
Façade Nord

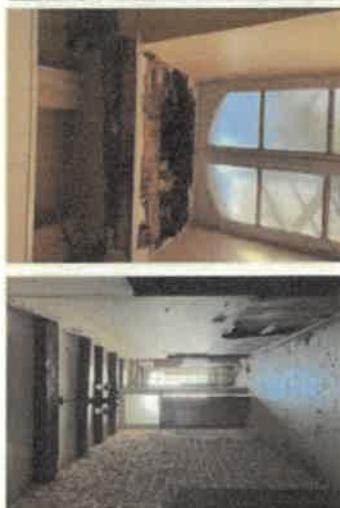
Murs tapissés intérieur

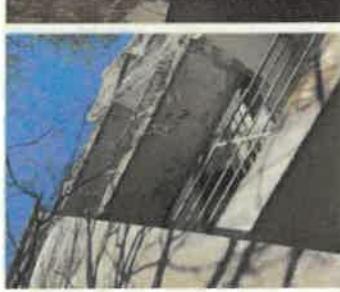
Escalier béton et ascenseur extérieur

Plancher	Plancher bois déterioré	x	Poutres et solives à reprendre
Couvertures	Couverture en ardoises EP en zinc	x	A reprendre EP à remplacer Vérifier raccords
Autres éléments	Escalier en bois existant Escalier béton extérieur à partie Pas de chauffage Électricité et plomberie	x	Mise en norme et sécurité Dépose de l'escalier et l'ascenseur extérieur Réseau de chauffage à installer A refaire

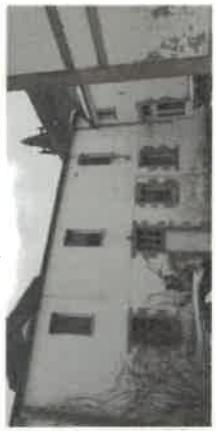
Face ouest

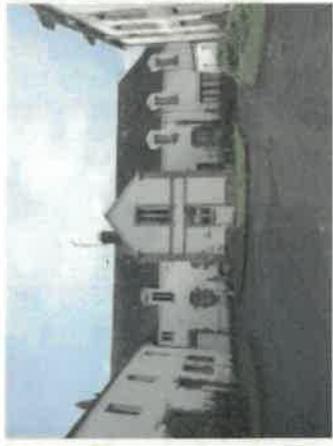
Face Est

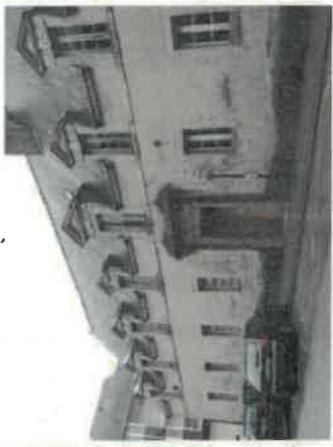
Face Ouest

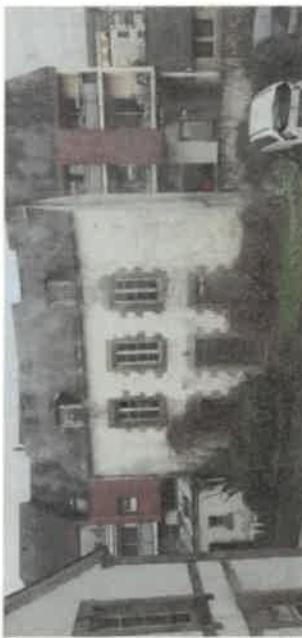
Façade Sud

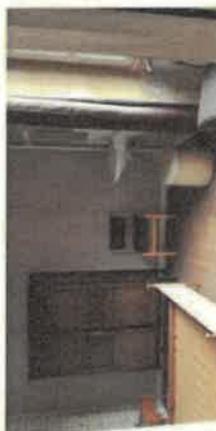
Façade Est

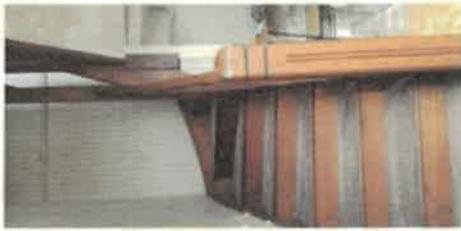
Escalier en bois

Couvertures	Couverture en ardoises au clou EP en zinc	X	À reprendre EP à remplacer
Autres éléments	Escalier en bois existant Sans chauffage Électricité et plomberie	X	Déplacement de l'escalier. Réfection du plancher bois Réseau de chauffage à installer A refaire

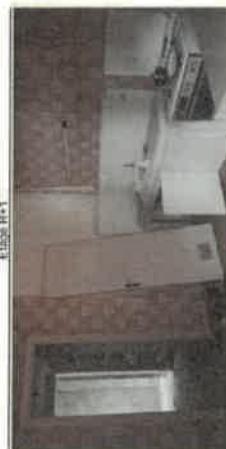
Cuisine et Salle ROC

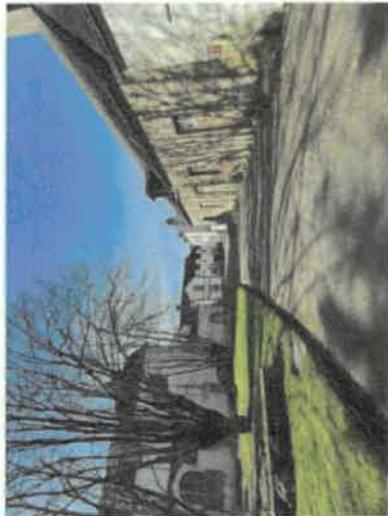
Façade Sud, groupe électrogène

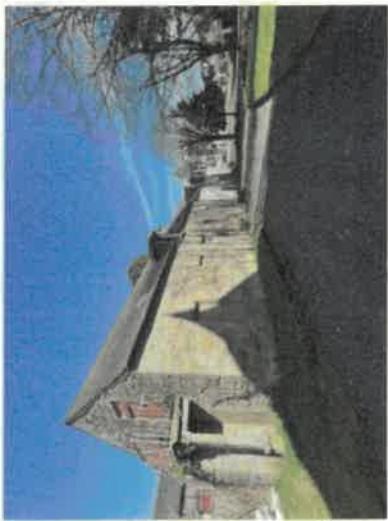
Façade Ouest, escalier en pierre
