ANNEXE 13 :
LE COUREGANT – DIAGNOSTIC DE
L'OUVRAGE
(CEREMA, NOVEMBRE 2018)

Le COUREGANT - Diagnostic de l'ouvrage

affaire C 17 OB 0458
novembre 2018

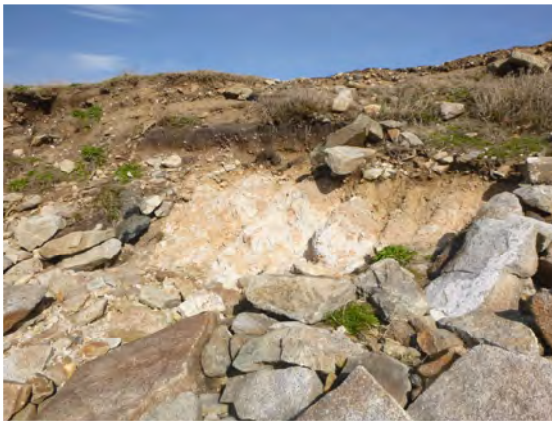
au droit du profil P50, micro-falaise de $\sim 2.5 \text{ m}$ de haut entaillée dans un horizon basal argileux très humide dominé par un niveau tourbeux (0.2 m) puis un horizon d'altérites composé d'arène, de blocs et de gravats (1.2 m)

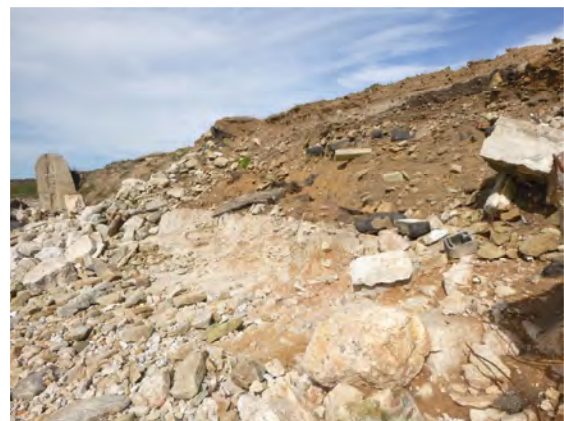
De P90 à P120, micro-falaise de $\sim 3 \text{ m}$ de haut entaillée dans un horizon basal argileux humide dominé par un niveau tourbeux puis un horizon d'arène et de gravats (2 m)

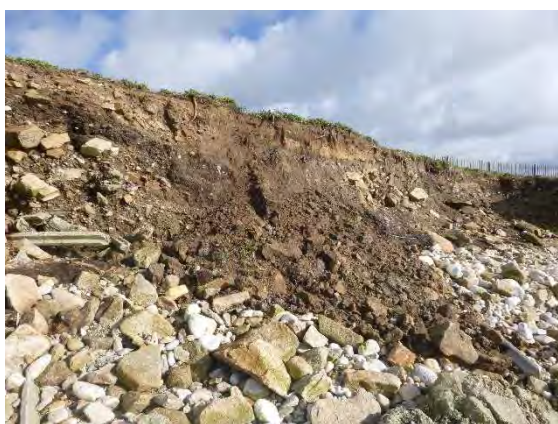
Glissement de terrain récent de ~7m de long et ~1.5m d'épaisseur à l'arrière du 17^{ème} bloc avec langue glissée de Photo du 01 02 2018

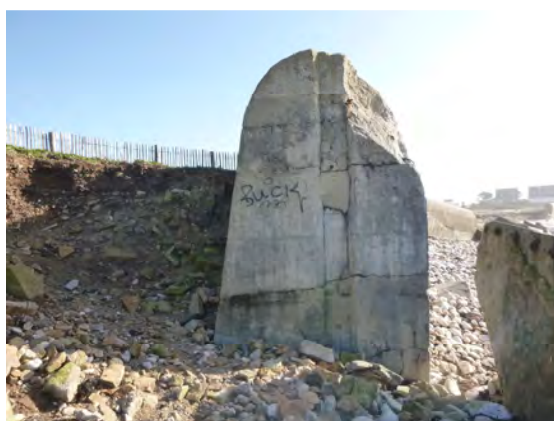
bloc 2018-M1-B-19-0 offrant un parement maritime vertical et affecté par une fissuration subhorizontale traversante correspondant à des reprises de bétonnage

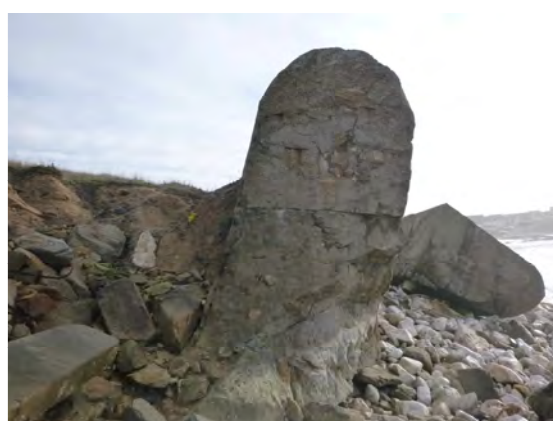
Par contre, le bloc 2018-M1-B-10-0 montre une inclinaison anormale vers l'aval de 82° significative de son léger basculement consécutif d'un défaut de résistance à la poussée des terres.

Discernable depuis 2016 sur photo aérienne, ce défaut de capacité portante est à rapprocher de l'important affouillement (sur 6m de long et 1.4m de profondeur) s'étant développé sous la semelle de l'ouvrage, côté mer.

Bloc 2018-M1-B-10-0 montrant une inclinaison anormale vers l'aval du parement maritime de 82° significatif de son basculement

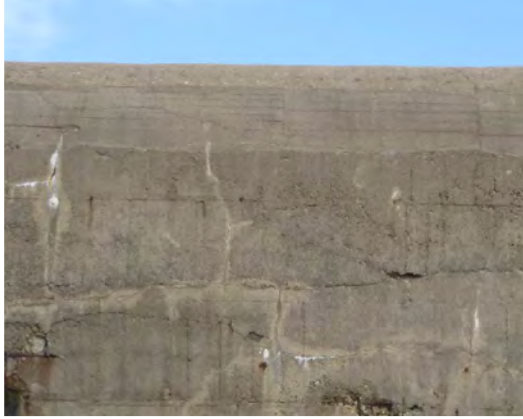
Bloc 2018-M1-B-19-0 affecté par des discontinuités subhorizontales et un réseau de fissure superficiel trahissant le ferrailage de peau

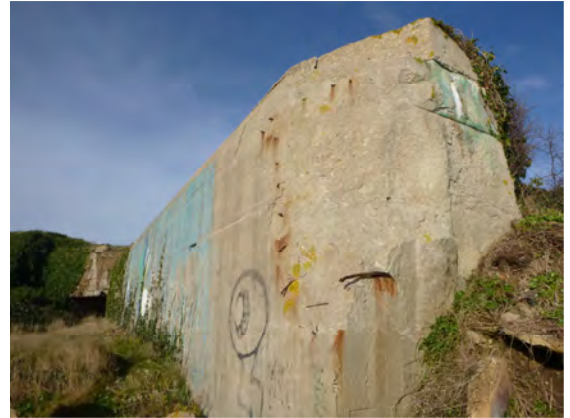
2018-M1-B-1-0 avec parement maritime vertical et affecté en partie supérieure par une épaufrure et présentant des armatures métalliques corrodées en saillie sur 40cm

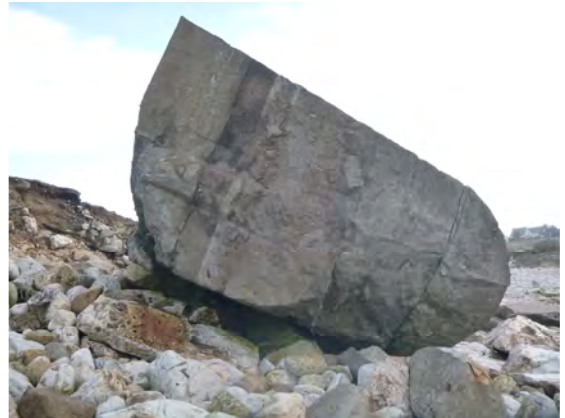
Bloc 2018-M1-B-11-0 renversé sur une grève et affecté de quelques épaufrures en rive

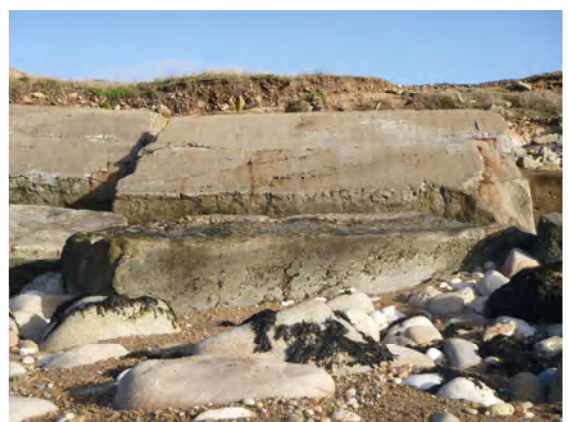
4^{ème} groupe de blocs résultant d'une fracturation survenue le long d'un joint de bétonnage

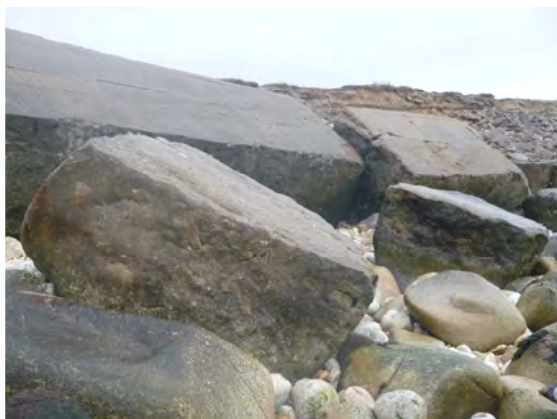
bloc 2018-M1-3-1 et bloc 2018-M1-B-3-2 en contrebas du bloc 2018-M1-B-3-0 et résultant de la fracturation de la partie supérieure de la structure primitive 42ans après son renversement

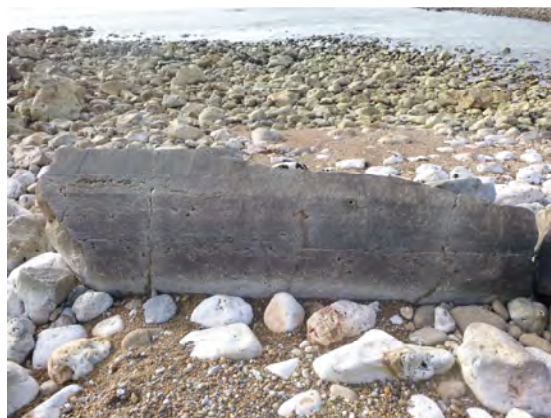
Bloc 2018-M1-B-6-6 rompu depuis 1966 et affecté par 3 fissures transverses continues de 5mm d'ouverture et distantes de ~1.8m

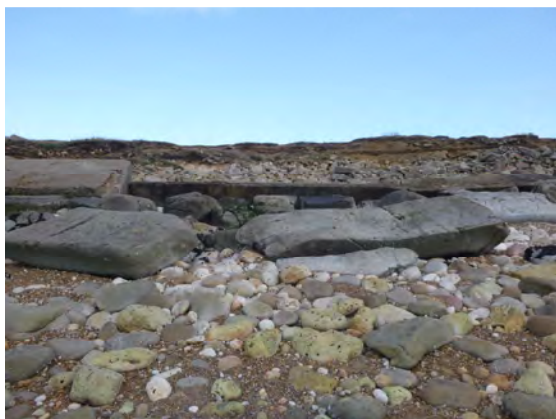
6^{ème} groupe de blocs étendu jusqu'à 15m en contrebas du bloc 2018-M1-B-6-0

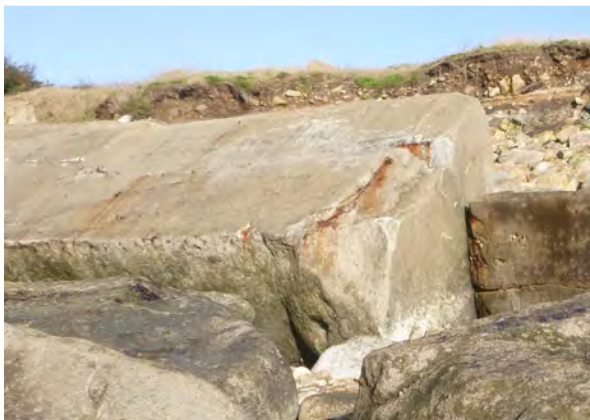
Bloc 2018-M1-B-4-0 avec armatures en saillie sur $\sim 20\text{cm}$

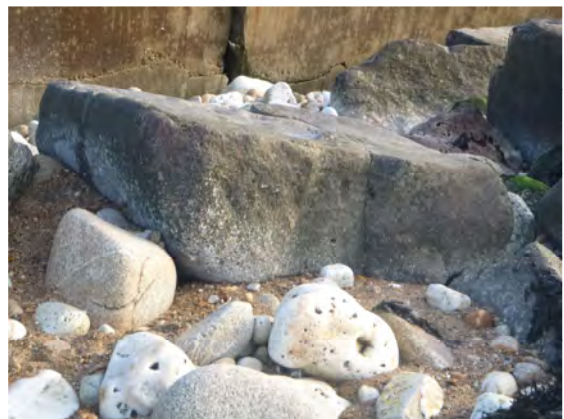
Bloc 2018-M1-B-5-2 avec angles émoussés par usure

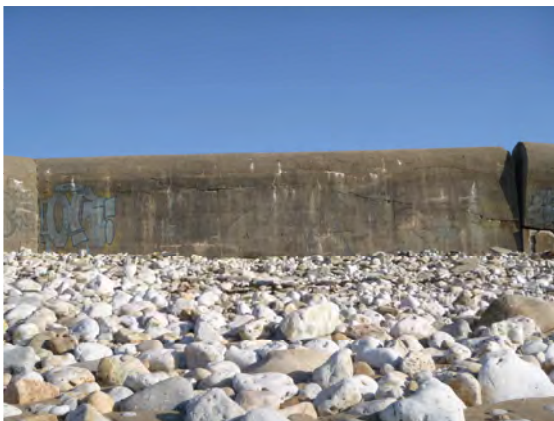
bloc 2018-M2-B-1-0 montrant un parement maritime subvertical marqué par la trace d'une fissuration subhorizontale à oblique traversante mais non ouverte liée à des reprises de bétonnage

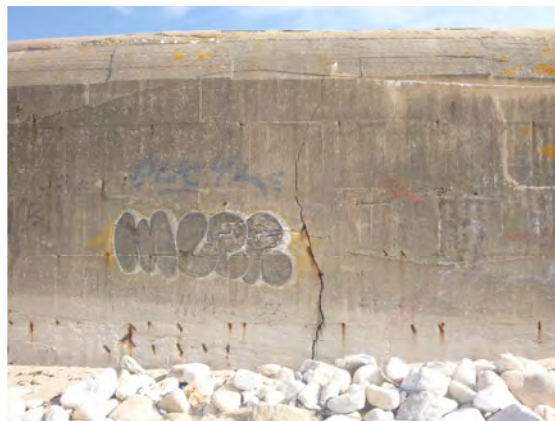
Bloc 2018-M2-B-14-0 affecté par de la fracturation verticale sans rejet à ouverture croissante vers la base (ouverture de 1.5cm à la base à quelques mm en tête) se développant sur toute la hauteur

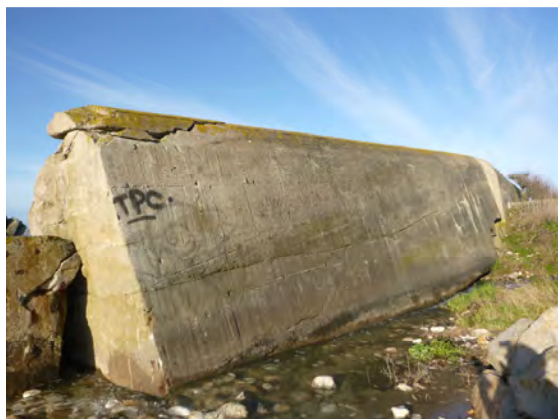
Fracturation en partie haute du bloc 2018-M2-B-2-0 sur ~ 2m de long associée à des épaufrures consécutives au mouvement des blocs 2018-M2-2-0 et 2018-M2-3-0

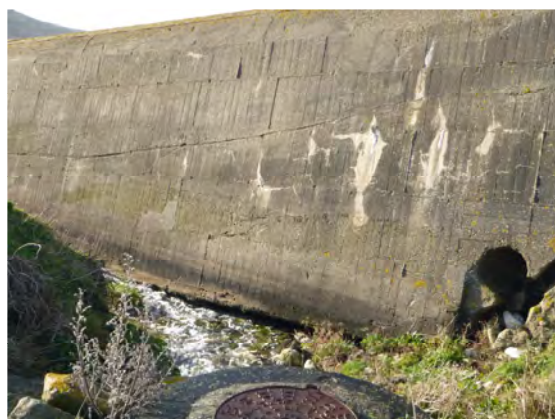
Affouillement du bloc 2018-M2-B-2-0

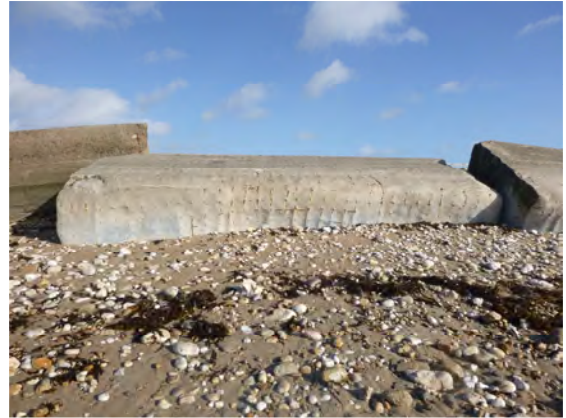
Bloc 2018-M2-B-5-0 affecté par une fissuration subhorizontale traversante correspondant à des reprises de bétonnage et 2 fissures subverticales continues mais peu ouvertes

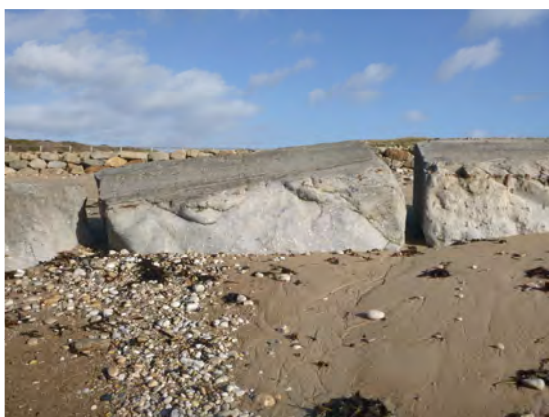
Ablation du couronnement du bloc 2018-M2-B-9-0

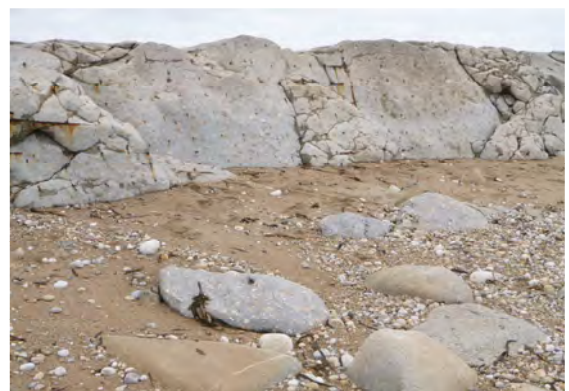
démantèlement du couronnement du bloc 2018-M2-B-10-0 en petits blocs

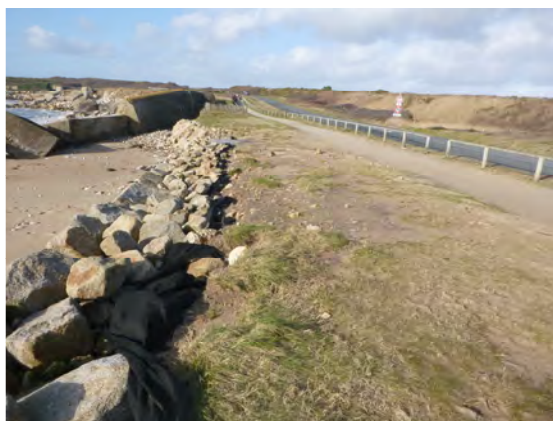
lessivage par la mer en amont du cordon d'enrochements sur une profondeur de 4 à 5m

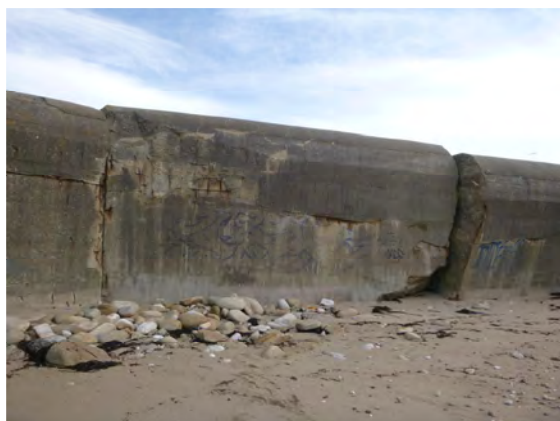
2018-M3-1-0 basculé et affecté par une fissuration traversante liée à des reprises de bétonnage et soulignée par des efflorescences ainsi que des épaufrures peu profondes générées par la corrosion des armatures de peau

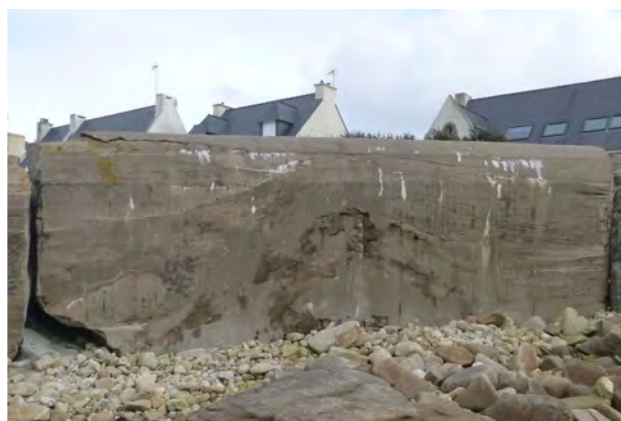
2018-M3-6-0 basculé et affecté par des épaufrures en parement et en couronnement

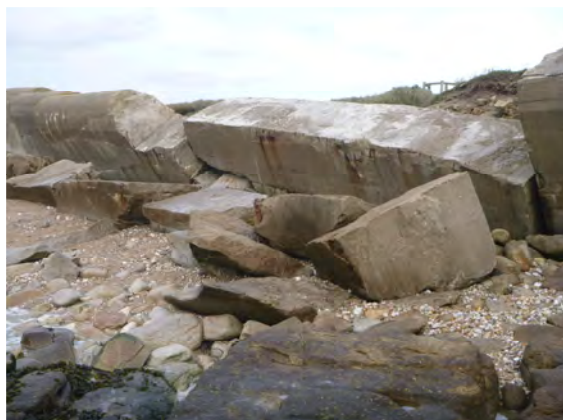
4^{ème} groupe de blocs étendu sur ~5m

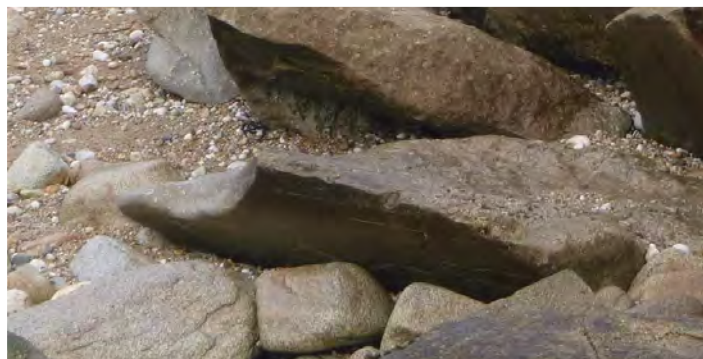
Bloc 2018-M3-B-4-8 d'un volume de $\sim 0.7\text{m}^3$ et affecté par une fissure médiane transverse

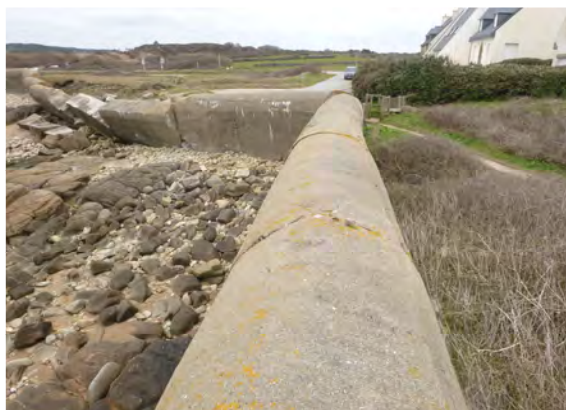
Défaut d'alignement du mur M4 au droit de la partie Nord

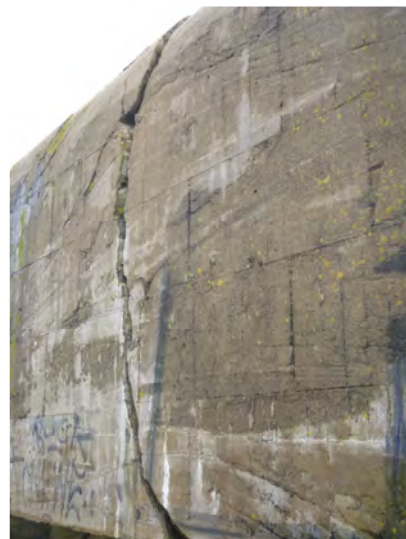
Fracture avec rejet horizontal pluricentimétriques en haut de mur M4

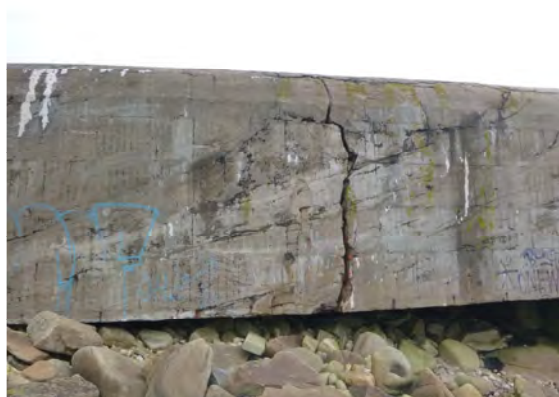
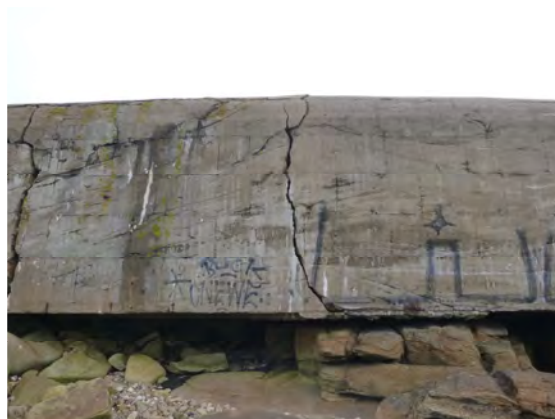
Fracture d'ouverture pluricentimétriques sans rejet horizontale ni décalage vertical significatif d'une absence de mouvement entre les blocs 2018-M4-B-1-0 et 2018-M4-B-2-0

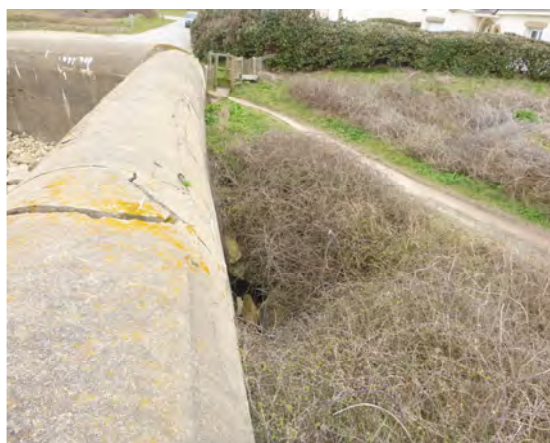
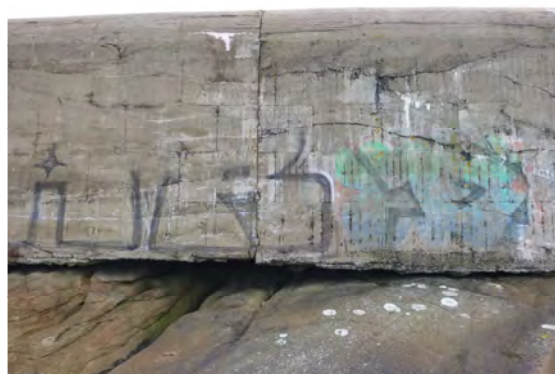
Dépression ancienne au droit du bloc 2018-M4-B-2-0 sur ~6 m de long et ~4m de profondeur

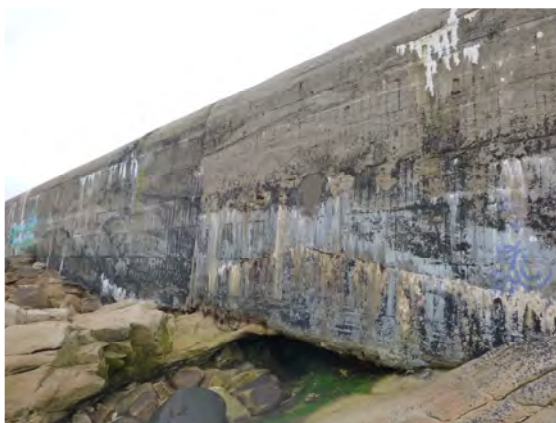
Vers P455, sous-cavage de 1.8m de profondeur avec fortes circulations d'eau au droit du bloc 2018-M4-B-4-0

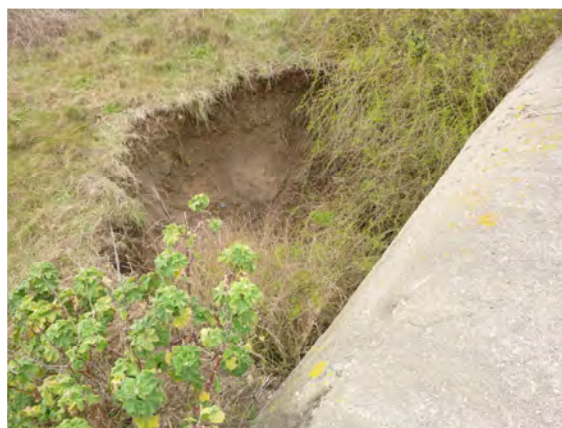
Vers P455, dépression au droit du bloc 2018-M4-B-4-0 de ~5m de long sur ~4 m de profondeur

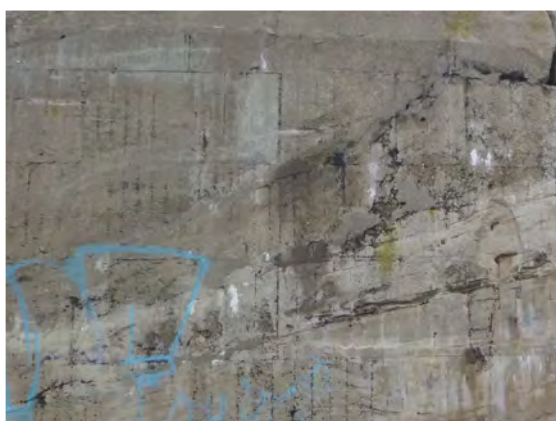
Parement maritime du bloc 2018-M4-B-1-0 affecté par une fissuration subhorizontale soulignée par des efflorescences

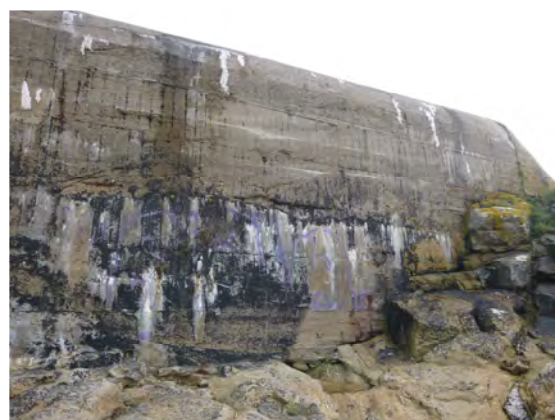
Sud du parement maritime du bloc 2018-M4-B-4-0 affecté par une fissuration subhorizontale soulignée par des efflorescences

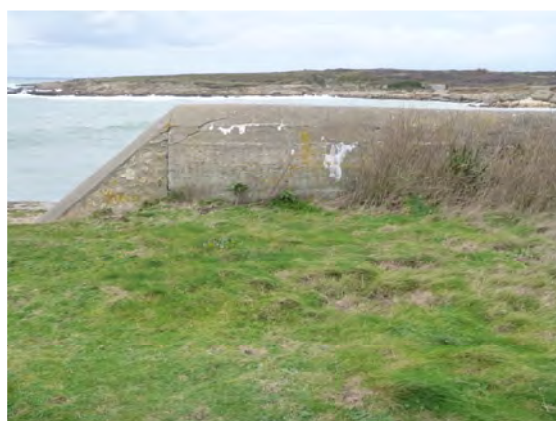
Couronnement du bloc 2018-M4-B-4-0 affecté par une fissuration subhorizontale soulignée par des efflorescences

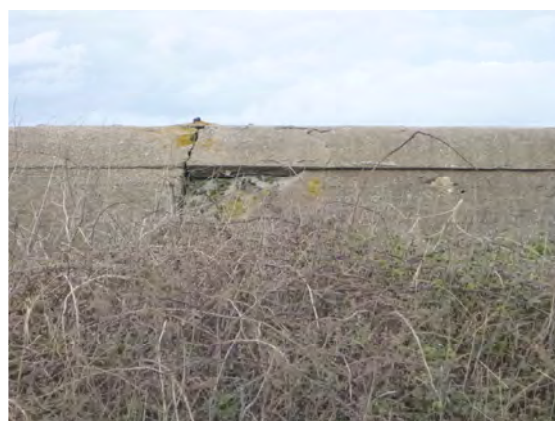
Couronnement du bloc 2018-M4-B-3-0 affecté par de rares épaufrures (0.7m de long)

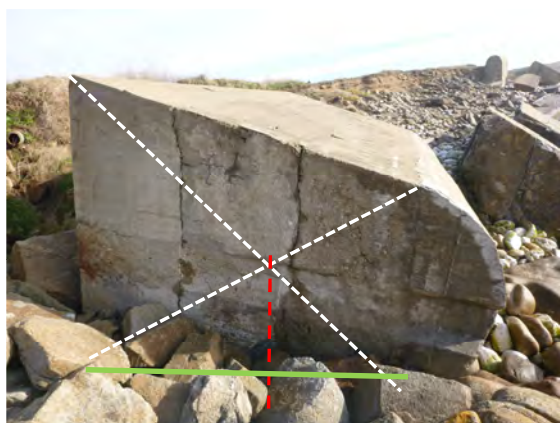
Bloc 2018-M1-2-0 couché, en position d'équilibre apparent

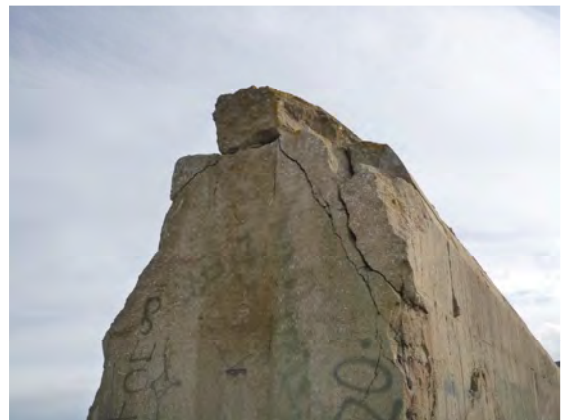
Chutes de blocs de 0.06 m³ depuis le couronnement du bloc 2018-M2-B-15
