## RELEVÉS DE DÉSORDRES

## ÉVALUATION DE L'INDICE D'ÉTAT DE L'OUVRAGE

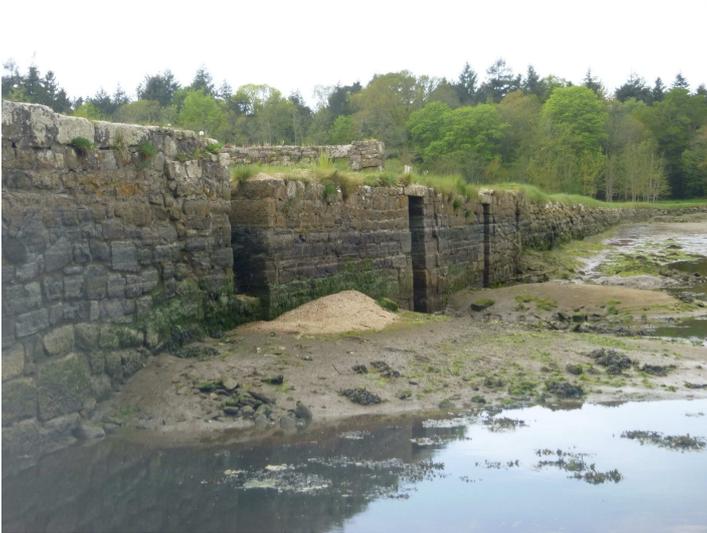
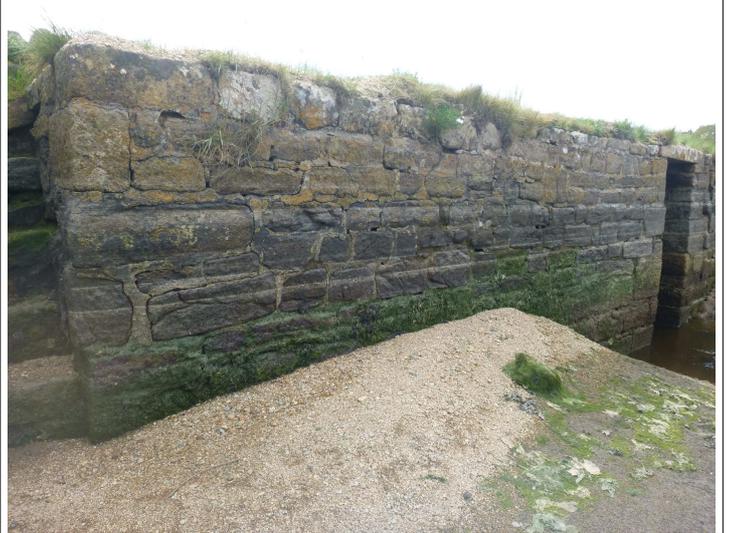
Localisation des désordres	Description des désordres	Photo(s) associée(s)
<b>Banquette gravillonnée</b>	pied amont	- dépôts des graves de la crête	1 - 2
	parement amont	- effet de ventre avec fissure verticale dans le réseau de joints, du pied vers la tête et fracturation de moellon	3

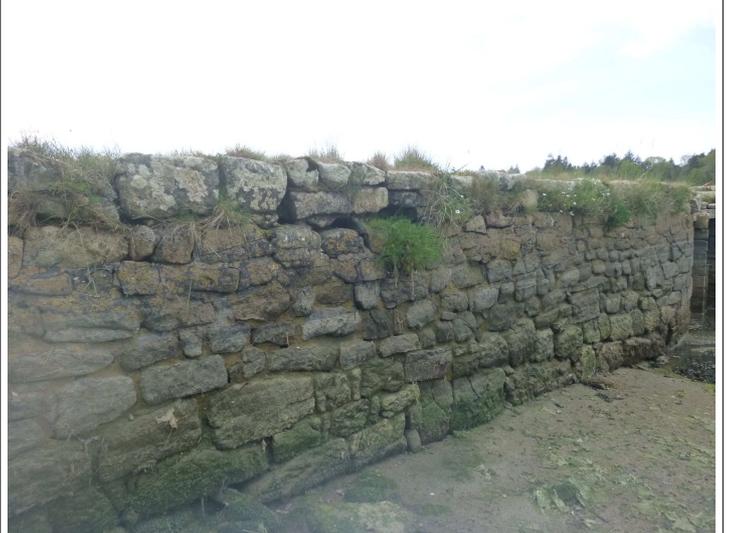
Photo 4

- fracturation de moellons - ouvertures pluricentimétriques entre les moellons = défaut de mortier ou lacunes de blocs	4
	crête	- (A.) fontis (profondeur mesurée 60cm)	5 à 7 8 à 11

Les défauts mineurs sur la structure maçonnée tels que défauts de joints pour les sections jointoyées, lacunes de moellons notamment au couronnement de la banquette gravillonnée devront être repris. En cas de nécessité et suite au ravinement de la crête, celle-ci devra être également rechargée par des matériaux type grave aux propriétés identiques à ceux actuellement en place.

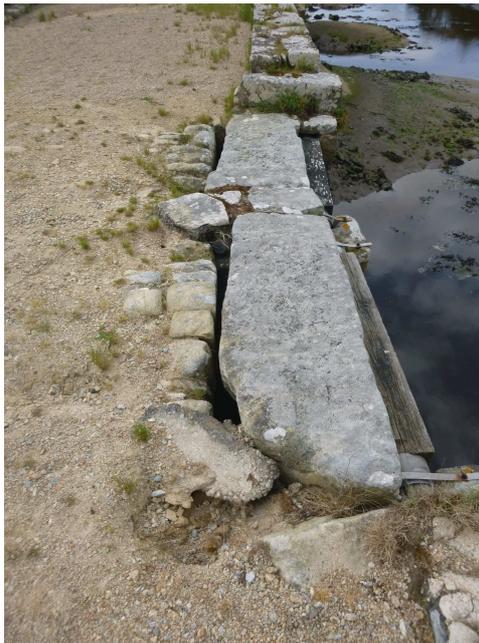
Photo 11

- décapage de la grave au droit des portes à mer => mise à jour des pavés des voûtes	11
- lacunes de petites pierres jointives entre les linteaux des portes à mer amont et leurs voûtes => ouvertures ~ 10cm - arasement des pierres de couronnement aval - coursier amont : dalles du toit de fissurées		5-14-15 16	
parement aval	- effet de ventre de la carapace maçonnée => déchaussement des moellons	17 à 19	
pied aval	- écoulement d'eau en pied - quelques moellons en pied	20 21 - 22	
<b>Ancien moulin de Béquerel et ouvrages hydrauliques</b>	Une inspection détaillée serait à envisager. La visite rapide du sous-sol du moulin a déjà permis de constater un gonflement de la maçonnerie en pied du mur Nord de la structure ainsi que la fissuration du linteau de la porte trapézoïdale du pignon Ouest. Le plafond (ou plancher?) de l'ancien moulin a été repris il y a 20-25 ans (poutres bétonnées et hourdis). Les poutres d'origine en bois sont toujours en place mais fortement détériorées.		23 24 25

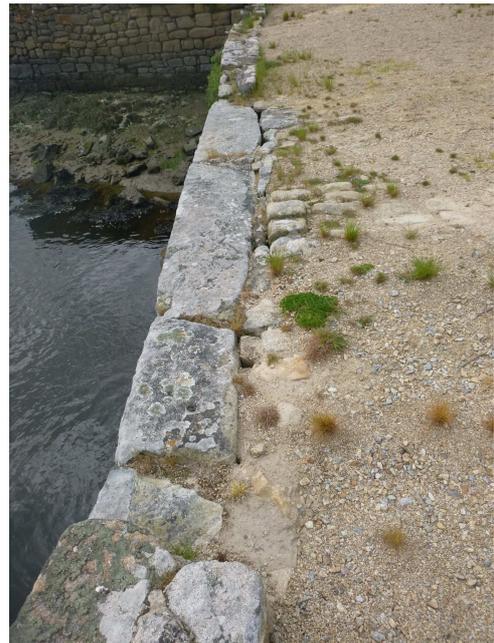
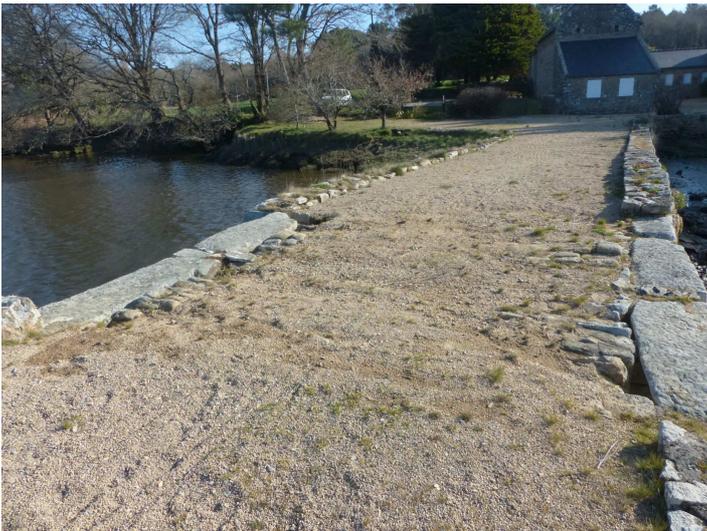
- érosion de surface : plusieurs couloirs de ravinements de l'aval vers l'amont (transversaux, aux intersections banquette/couronnement – banquette/linteaux des portes à mer, déchaussement de pierres)	12 - 13

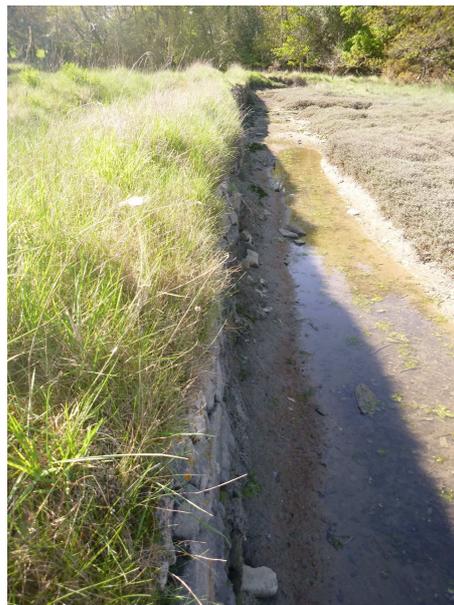
Photo 26

Localisation des désordres	Description des désordres	Photo(s) associée(s)
<b>Banquette enherbée</b>	pied amont	- quelques moellons en pied	26
	parement amont	- plusieurs ventres avec ou sans déchaussement des moellons en tête - deux éboulements de la carapace maçonnée - modification du profil en long par affaissement en tête	27 à 29 30 à 35 36 - 37
	crête	- profil de crête général en cuvette du fait du rehaussement des abords par des merlons terreux (vases?). Cette configuration facilite la rétention des eaux de pluie et de surverse piégées entre ces talus (absence de drains) => problèmes d'écoulement et d'infiltration dans le corps de digue de ces eaux de surface => lessivage des éléments fins constituant le noyau interne de la digue => phénomènes de désorganisation interne et de tassement ce qui génère des poussées latérales des matériaux du cœur de digue d'où la création des ventres de la carapace maçonnée - 3 secteurs où la végétation diffère du reste du tapis herbeux de la digue = végétations de zones plus humides - point de surverse (?) au droit de la buse PVC (OH3) = carapace maçonnée très gonflée en aval + zone humide en crête - 2 fissures de traction d'ouverture centimétrique = indice d'instabilité - quelques jeunes épineux et chênes + plant de genêt poussent sur le merlon aval (extrémité Ouest)	38  39 à 41 41 42 à 44 45 à 47
