**ANNEXE 8 :**  
**ELEMENTS DE DIMENSIONNEMENT**  
**POUR LA PRISE EN COMPTE DES**  
**IMPACTS DU CHANGEMENT**  
**CLIMATIQUE SUR L'EXPLOITATION DE**  
**LA CARRIERE A L'HORIZON 2050**  
**(BRGM, JUIL. 2021)**

**Note sur l'appui et avis scientifique et technique dans le cadre du dossier d'autorisation d'extension de la carrière de Kaolin à Ploemeur**

**BRGM/RP-71028-FR**

18 août 2021

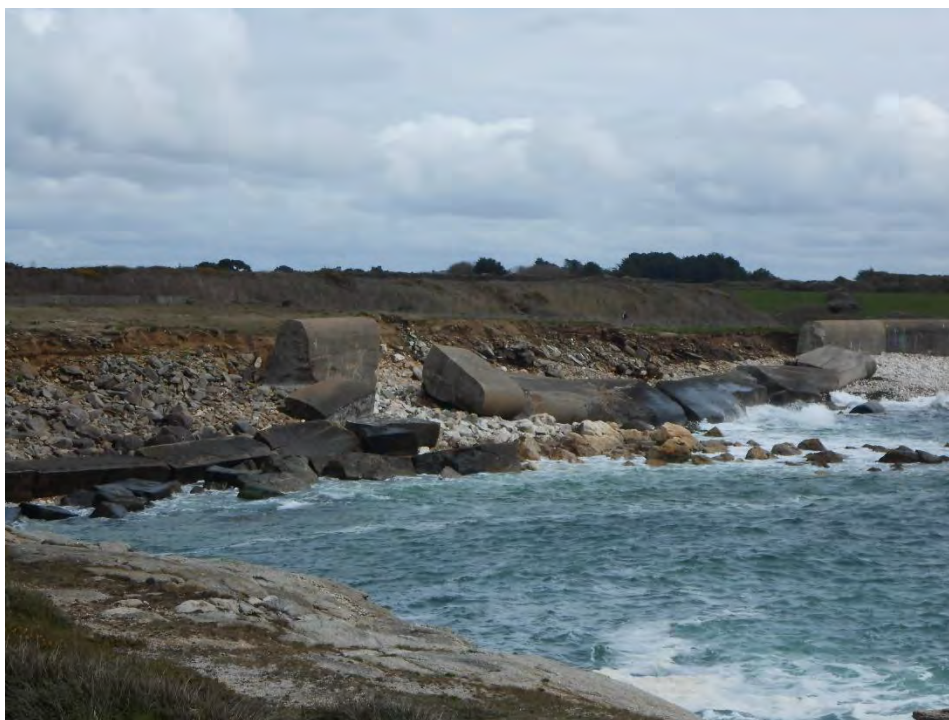
*Illustration 10 : Dommages au « Mur de l'Atlantique » sur la partie Nord de l'anse du Courégant (photo : BRGM, avril 2018)*

Concernant la destruction du Mur de l'Atlantique, il convient toutefois de noter que les dommages ont commencé à apparaître bien avant la tempête du 11/02/1974. En effet, la consultation des photographies aériennes anciennes (<https://remonterletemps.ign.fr/>) montre que si le mur semblait bien intact en 1948, des parties sont déjà déchaussées ou manquantes en 1966 (une photographie en 1953 ne laisse pas apparaître de dommages majeurs, tandis que d'éventuels dommages sont difficiles à détecter sur une photographie de 1958 du fait de sa résolution).

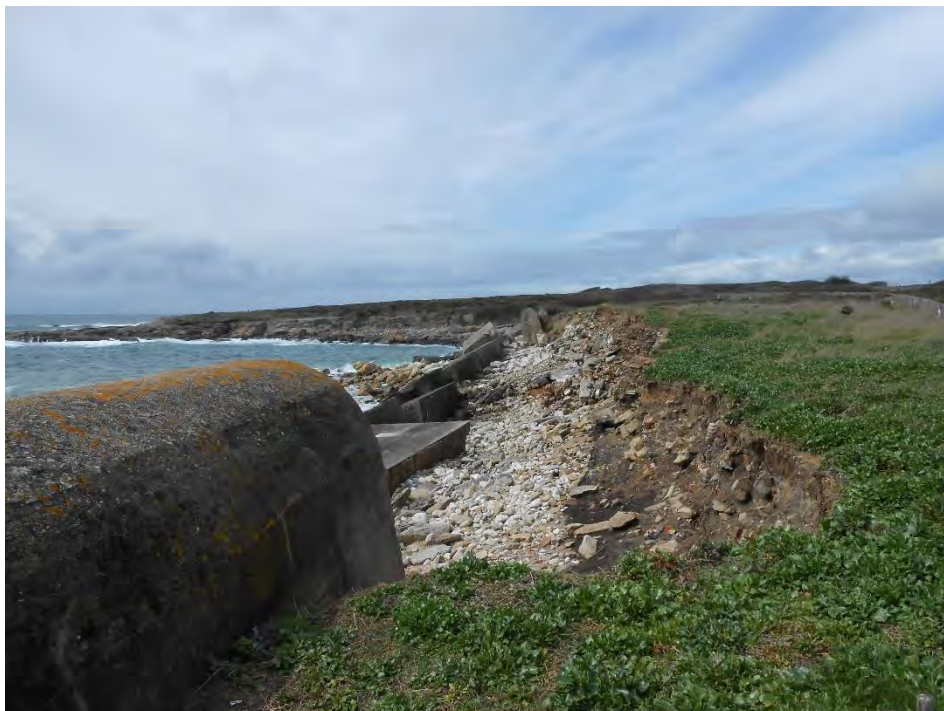
*Illustration 11 : Erosion en arrière du « Mur de l'Atlantique »  
sur la partie Nord de l'anse du Courégant  
(photo : BRGM, avril 2018)*

Si le cas de la plage des Kaolins n'appelle pas d'inquiétude en termes de recul du trait de côte, il est possible que les vitesses de recul actuelles au fond de l'anse du Courégant soit sous-estimées du fait de la ruine progressive du mur de l'Atlantique : le trait de côte s'est probablement révélé stable tant que le mur pouvait constituer une protection efficace (les principaux dégâts ont pu apparaître dans les années 1960), et le recul constaté ne s'est fait que sur une période d'une quarantaine à une cinquantaine d'années, ce qui pourrait conduire à des vitesses de recul de l'ordre de 0,3 à 0,4 m/an. De plus, le phénomène pourrait s'accélérer au fur et à mesure de la destruction progressive du reste du mur de l'Atlantique.

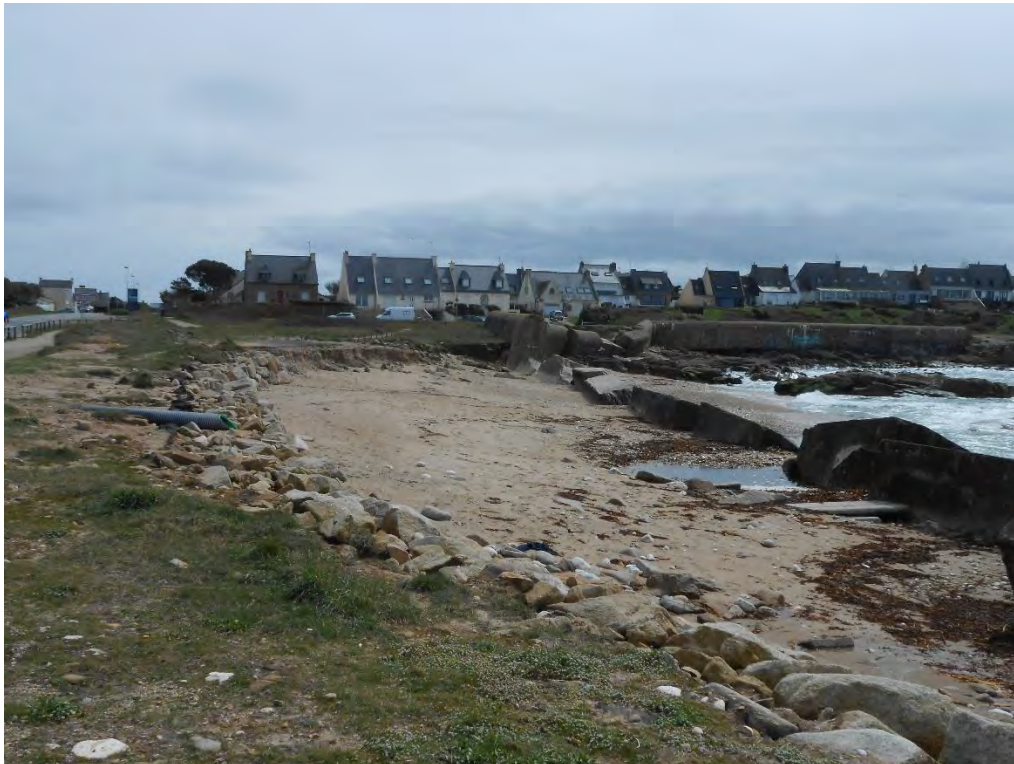
*Illustration 12 : Enrochement au plus près de la route  
au Sud de l'anse du Courégant  
(photo : BRGM, avril 2018)*

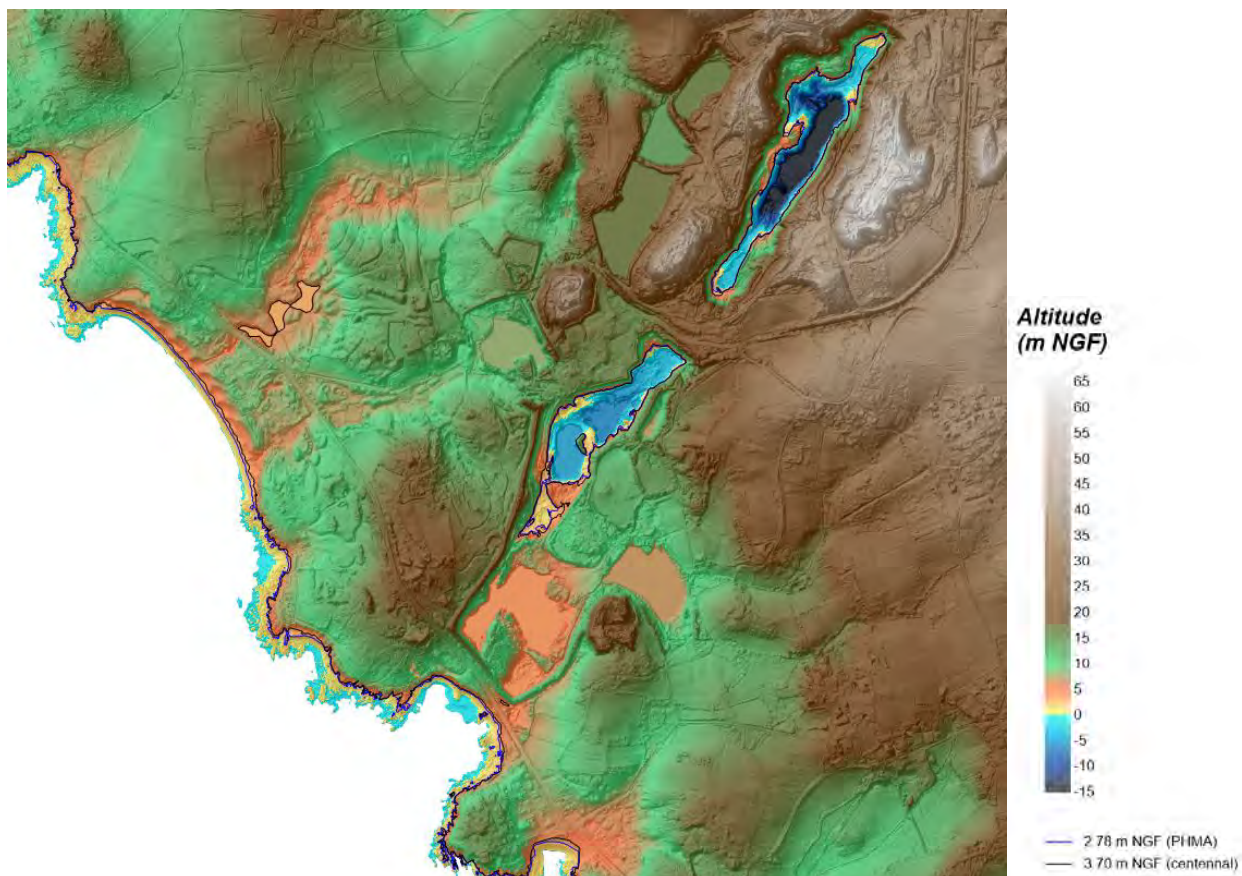
Les données topographiques montrent ainsi que ces niveaux marins restent largement inférieurs à la cote de la route RD152, dont le point bas se situe à environ 5,70 m NGF, et que les abords de la fosse la plus proche de la mer présentent eux-mêmes des altitudes supérieures à 4 m NGF, donc plus hautes que les niveaux marins centennaux (sachant que cette altitude est vraisemblablement sous-estimée dans la topographie utilisée, cette fosse ayant été remblayée par la suite). Une submersion marine de la carrière par débordement apparaît donc comme quasiment impossible à court terme.

Illustration 17 : Topographie générale du site de la carrière et niveaux atteints par la PHMA et une pleine-mer centennale

**Ces éléments montrent que la carrière des kaolins n'est a priori pas exposée à une submersion marine par débordement ou par franchissement, dans sa configuration actuelle.**

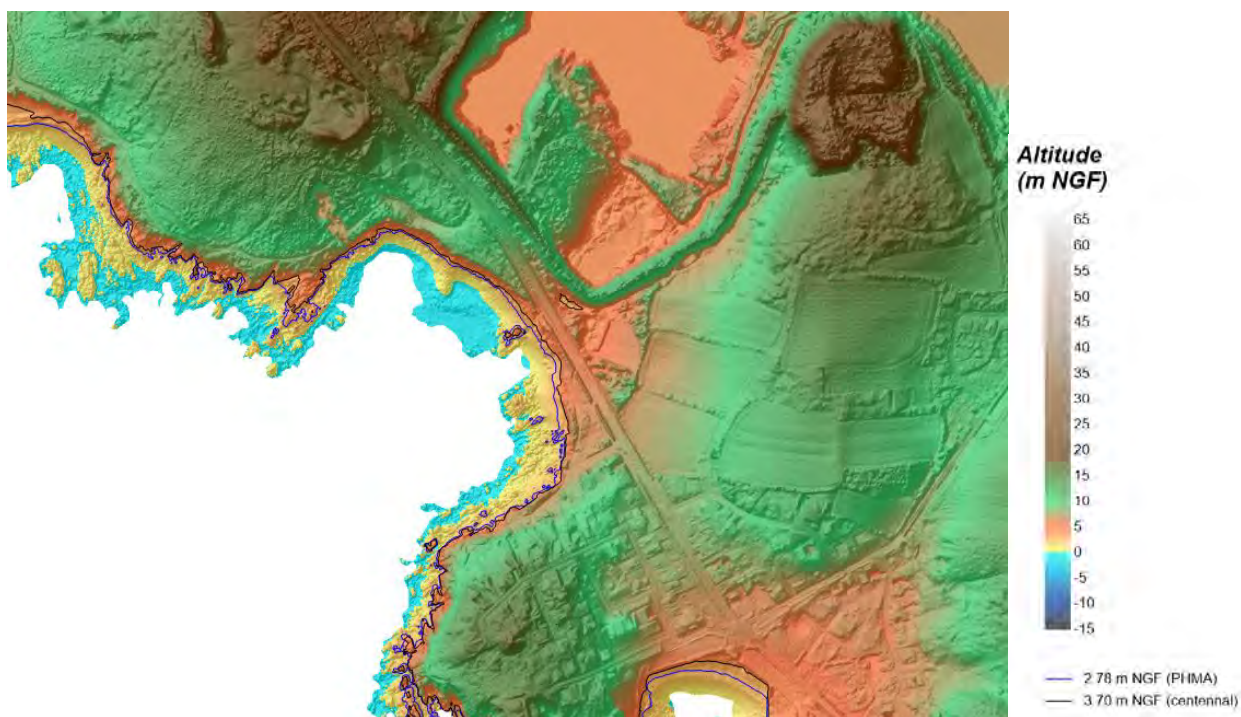
Si un phénomène de débordement apparaît comme très improbable, les données historiques semblent montrer que des projections de matériaux en arrière du mur de l'Atlantique se sont déjà produites, laissant penser que des franchissements de la route par des vagues sont possibles. Toutefois :

- La fosse la plus proche de la mer est protégée par un remblai qui culmine à plus de 11 m NGF.
- Ce remblai est séparé du trait de côte par plus d'une cinquantaine de mètres (dont la route).

Il semble donc très improbable que les vagues qui pourraient franchir la route aient encore suffisamment d'énergie pour pouvoir franchir le remblai, particulièrement haut et assez éloigné du trait de côte. Le plus probable serait que l'eau qui parviendrait à franchir la route sous l'effet des vagues ruissellerait vers le parking, en partie Sud du fond de l'anse du Courégant. Le parking, qui forme une dépression topographique (altitude de l'ordre 4,5-5 m NGF), pourrait au pire se remplir et se re-déverser vers la mer, sous réserve que le remblai supporte la pression hydrostatique et la présence d'une nappe d'eau contre lui.

Illustration 18 : Zoom sur l'anse du Courégant : topographie et niveaux atteints par la PHMA et une pleine-mer centennale

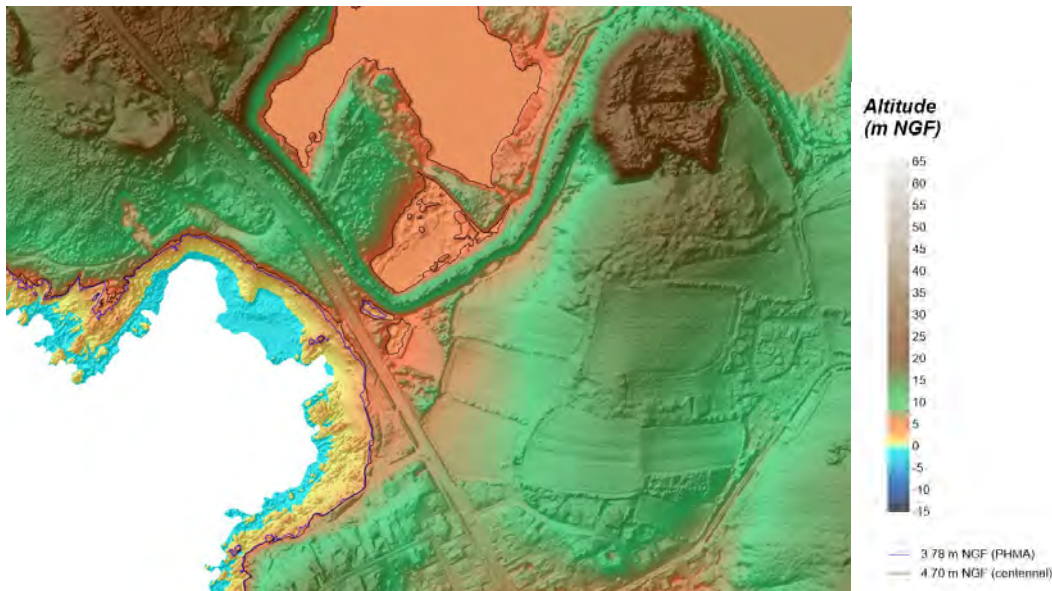
Avec une hypothèse plus drastique d'une élévation du niveau de la mer de 1 m (ce qui pourrait correspondre à la fin du XXI<sup>ème</sup> siècle), la projection statique des niveaux (PHMA à 3,78 m NGF et pleine-mer centennale à 4,70 m NGF) sur la topographie montre que (Illustration 21) :

- Le parking se trouverait alors sous le niveau des pleines-mers centennales.
- La partie Sud de la carrière, protégée par le remblai, pourrait également se trouver sous le niveau de la mer (la topographie n'étant toutefois pas à jour, puisque datant d'avant le remblaiement de cette partie de la carrière).

La route ne culminant alors plus qu'à 1 m au-dessus du niveau des pleines-mers centennales, les franchissements de paquets de mer conduisant à une submersion du parking deviendraient alors plus probables, rendant plus critique la question de la résistance du remblai ceinturant la carrière à ce niveau à une telle sollicitation.

Illustration 21 : Zoom sur l'anse du Courégant : topographie et niveaux atteints par la PHMA et une pleine-mer centennale en considérant une élévation du niveau de la mer de 1 m

**Ces éléments renforcent l'analyse de la situation actuelle : même avec une augmentation importante du niveau de la mer, la carrière des kaolins n'est a priori pas exposée à une submersion marine par débordement ou par franchissement, dans sa configuration actuelle. Toutefois, le remblai ceinturant la carrière pourrait à son extrémité Sud être exposé à l'inondation du parking.**

- Enfin, selon les conclusions d'une étude de l'aléa Submersion marine ou à titre préventif, la capacité du remblai ceinturant la carrière à résister à une submersion marine pourrait être vérifiée (capacité géotechnique à être au voisinage d'une zone submergée, résistance à la pression hydrostatique, voire aux chocs mécaniques de vagues le cas échéant...

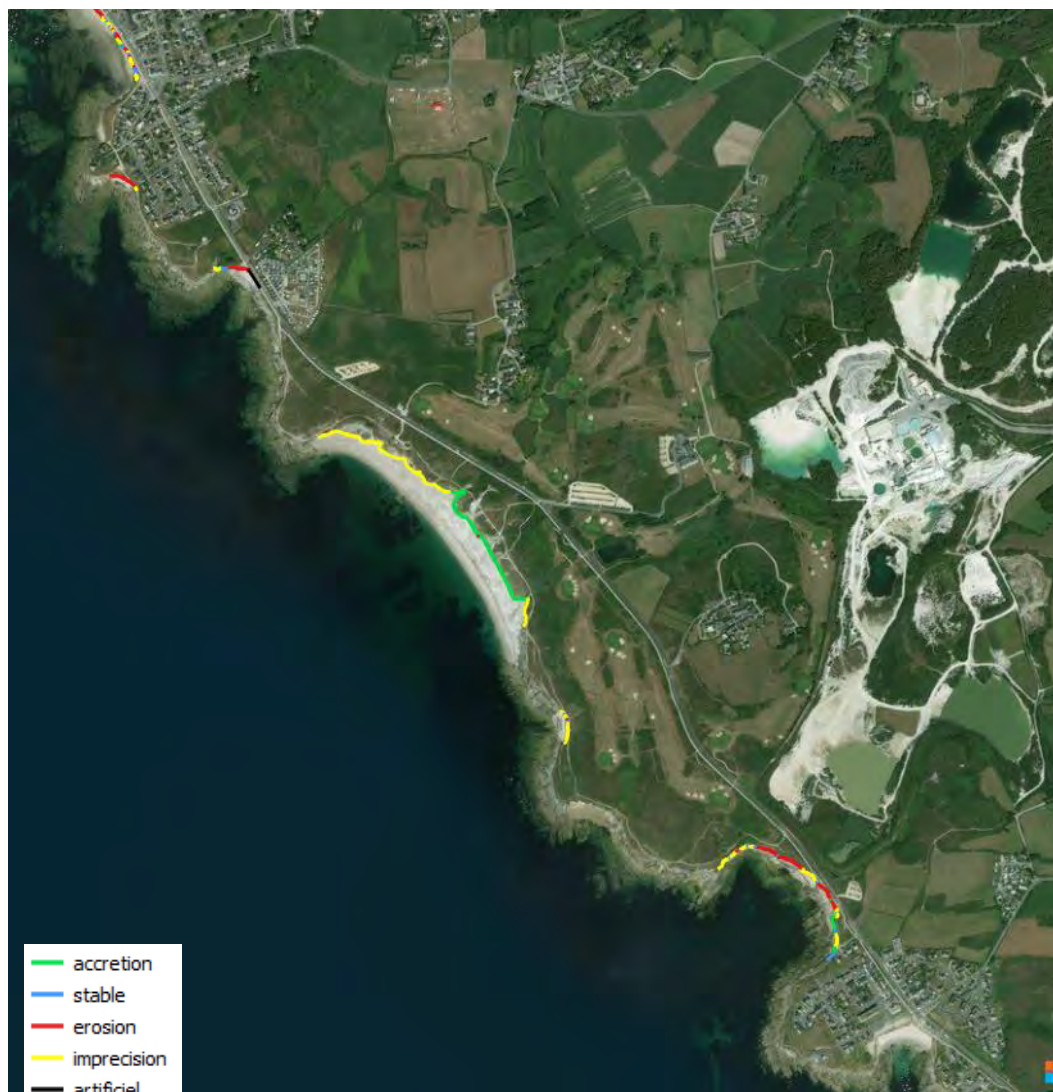
Les résultats montrent une nette accrétion de la plage des Kaolins sur cette période, tandis que le fond de l'anse du Courégant montre plutôt des signes de recul du trait de côte (Illustration 22).

Illustration 22 : Cinématique du trait de côte sur la période 1952-2010  
(données : Le Roy et al., 2020)

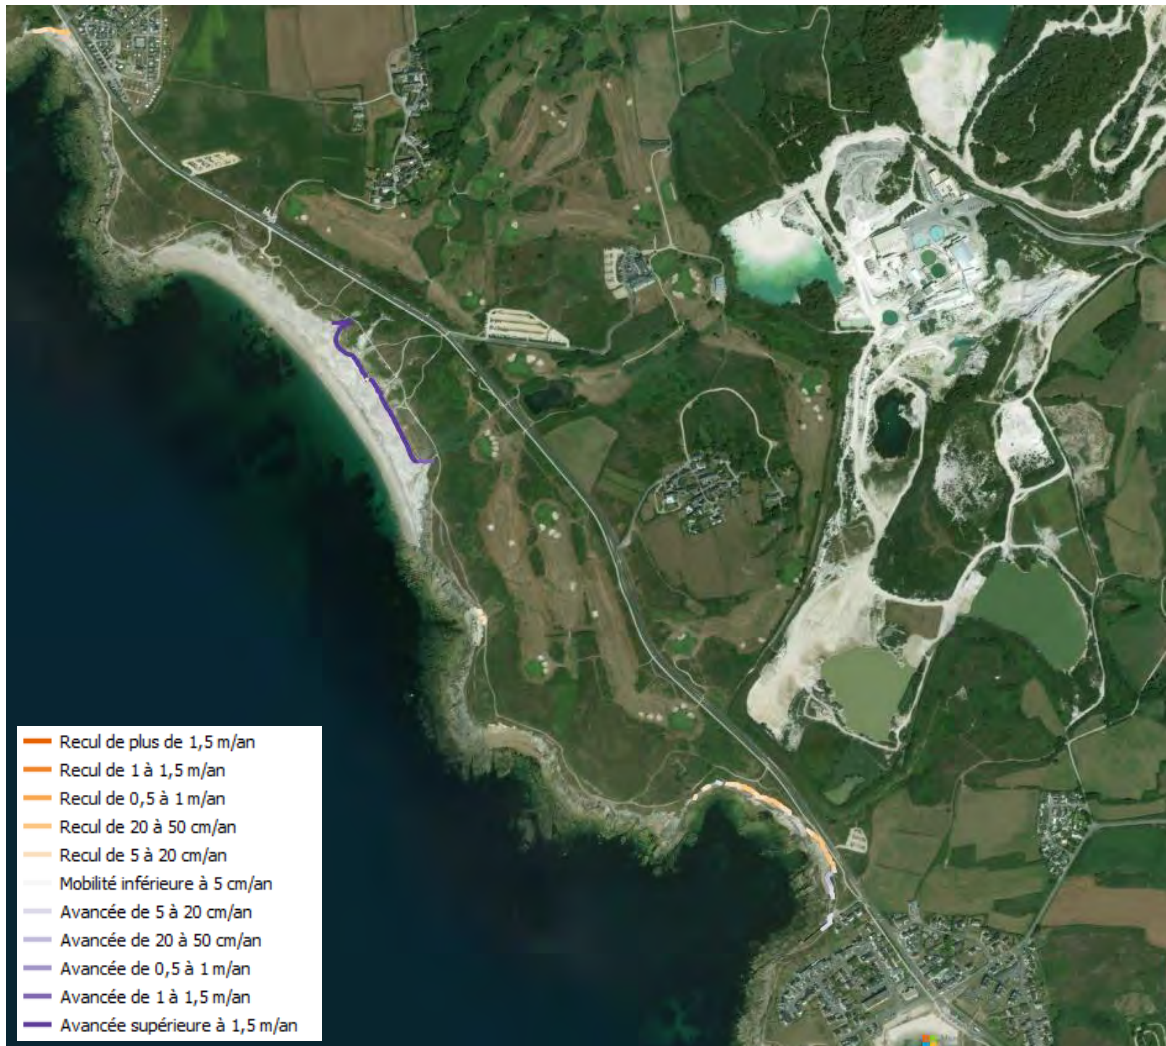
- La plage des kaolins a avancé de 100 à plus de 150 m en 58 ans, soit une vitesse d'avancée de + 2 à + 3 m/an.
- Le fond de l'anse du Courégant a subi un recul de 10 à 15 m en 58 ans, soit une vitesse de recul de - 20 à - 30 cm/an.

Illustration 23 : Dynamique du trait de côte sur la période 1952-2010  
(données : Le Roy et al., 2020)
