Le Palais

Bâtiment du Haut de Boulogne

« Travaux de remise en état de la toiture »

**Porter à connaissance pour la prise en compte
des espèces protégées**

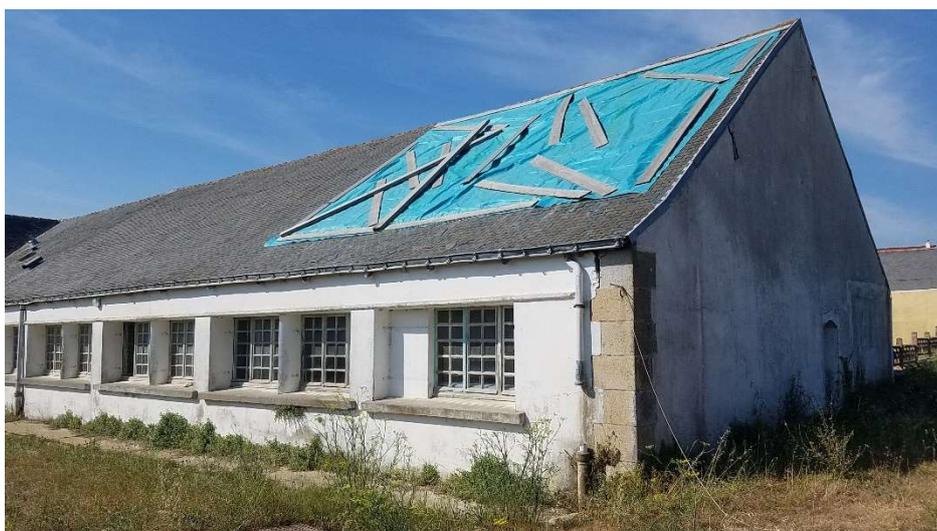
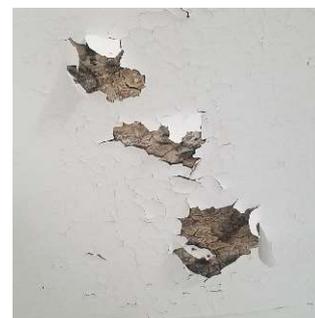
Toiture éventrée protégée par une bâche et traces d'infiltration d'eau sur les plafonds intérieurs

Concernant la partie nord, objet du présent document, les travaux consistent à démonter l'intégralité de la toiture, depuis le pignon nord, jusqu'au 1^{er} passage extérieur (porche), afin de la reconstruire à l'identique.

Dans son cahier des charges à l'attention des entreprises, la ville insiste sur l'obligation de reconstruire la toiture à l'identique :

- Configuration de la charpente ;
- Bardage en volige (planches) ;
- Couverture en ardoises.

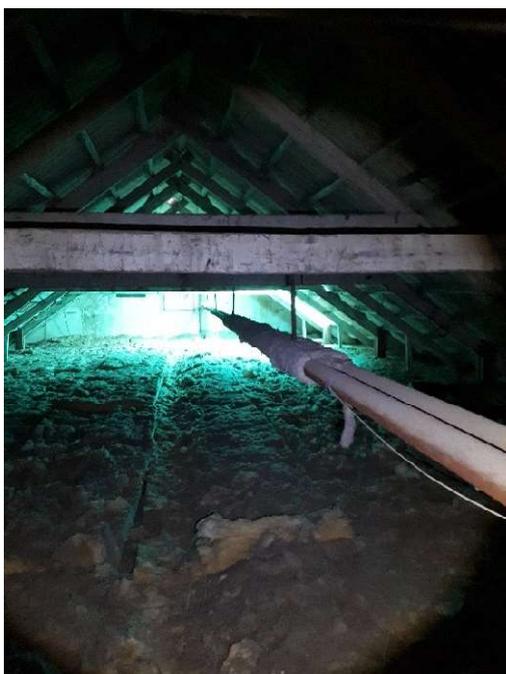
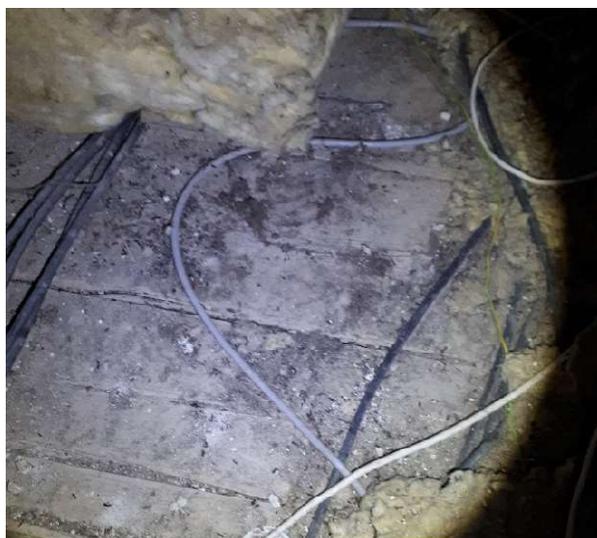
On notera que le comble de l'école de musique comprend un secteur avec présence de guano ancien (très sec) de chauves-souris, mettant en évidence la présence probable d'une colonie par le passé. Il est très probable que cette colonie n'exploite plus le comble du fait de la luminosité de ce dernier en journée : toiture « éventrée » (cf. photos ci-dessous).

Puits de lumière dans le comble (toiture éventrée) et vieux guano de chauves-souris au sol

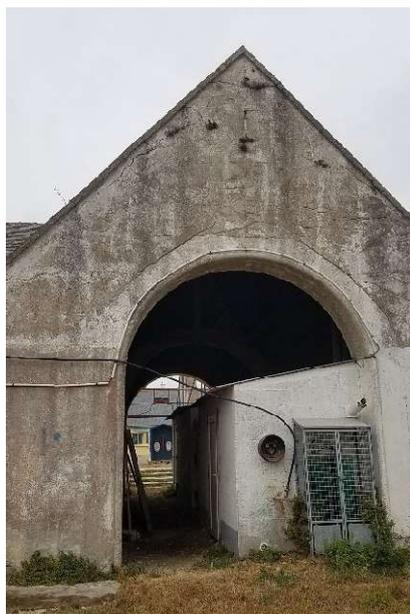
Toiture dégradée

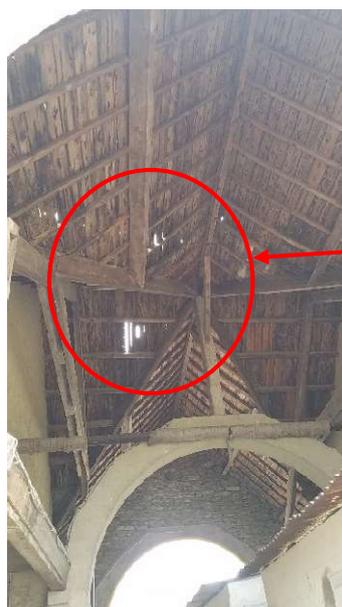
Concernant les oiseaux, l'hirondelle rustique et le moineau domestiques construisent leurs nids sous la charpente du porche central (cf. photos ci-après). Lors de nos inventaires, 1 couple d'hirondelle rustique et 1 couple de moineau ont été notés en reproduction. Il est cependant probable qu'il y ait d'autres reproductions (2 à 3 nids observés, mais non occupés lors de nos visites). Concernant le moineau, nous n'avons pas mis en évidence d'autres couples exploitant d'éventuelles anfractuosités dans les murs (fissures trop étroites).

Porche abritant l'hirondelle rustique et le moineau domestique en reproduction
