**MAIRIE DE SAINT-GILDAS-DE-  
RHUYS**

**ETUDE ET PRECONISATIONS DE GESTION  
HYDRAULIQUES ET ENVIRONNEMENTALES  
SUR L'ETANG, LA LAGUNE ET L'ETIER DE  
KERPONT (56)**

**Juin 2023**

**DOSSIER D'AUTORISATION LOI SUR L'EAU  
ETUDE D'INCIDENCE NATURA 2000**

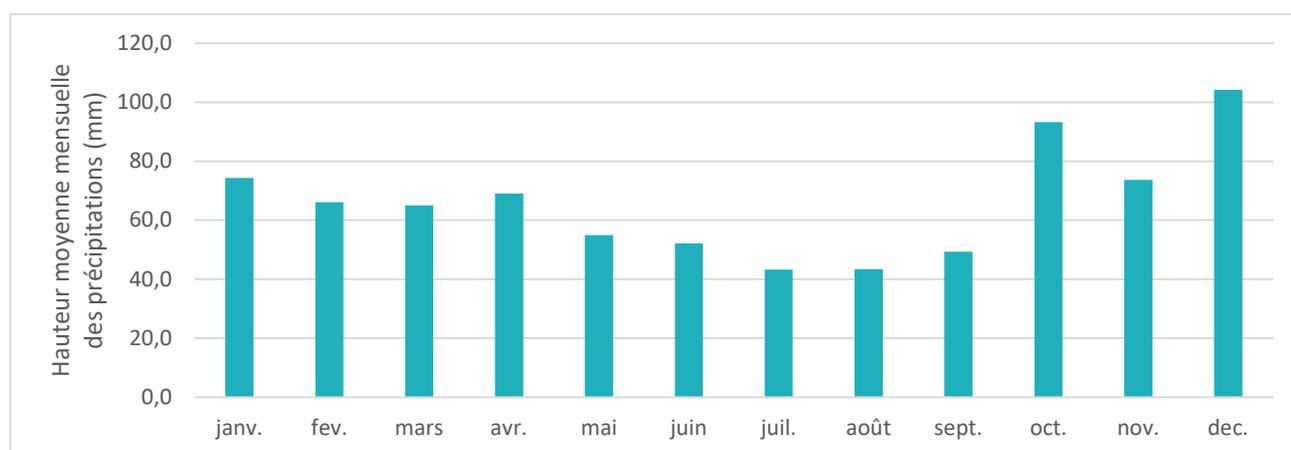
Figure 2: Données pluviométriques moyennées sur 15 ans avec des données allant de 1987 à 2022 - Source : Infoclimat

Les hauteurs mensuelles d'eau précipitées aux alentours du secteur d'étude varient de 43,3 mm à 55 mm pour la période de mai à septembre. Pour la période d'octobre à avril les hauteurs d'eau précipitées varient plutôt entre 65 mm et 104,2 mm. Le cumul annuel est de 788,9 mm.

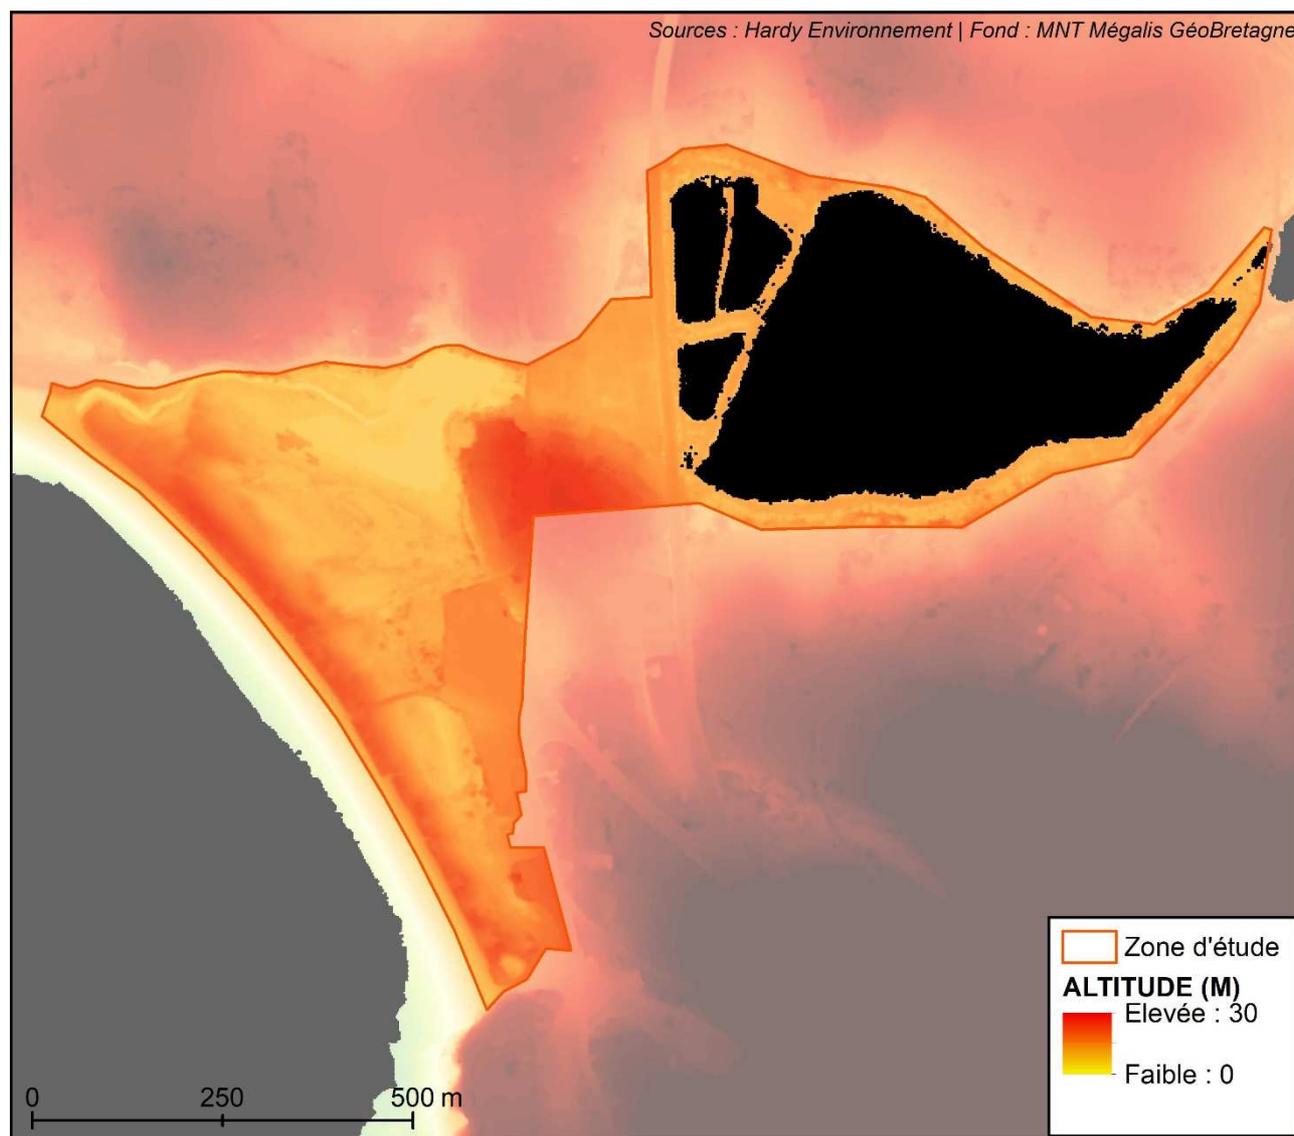
*Figure 3: Topographie du site d'étude*

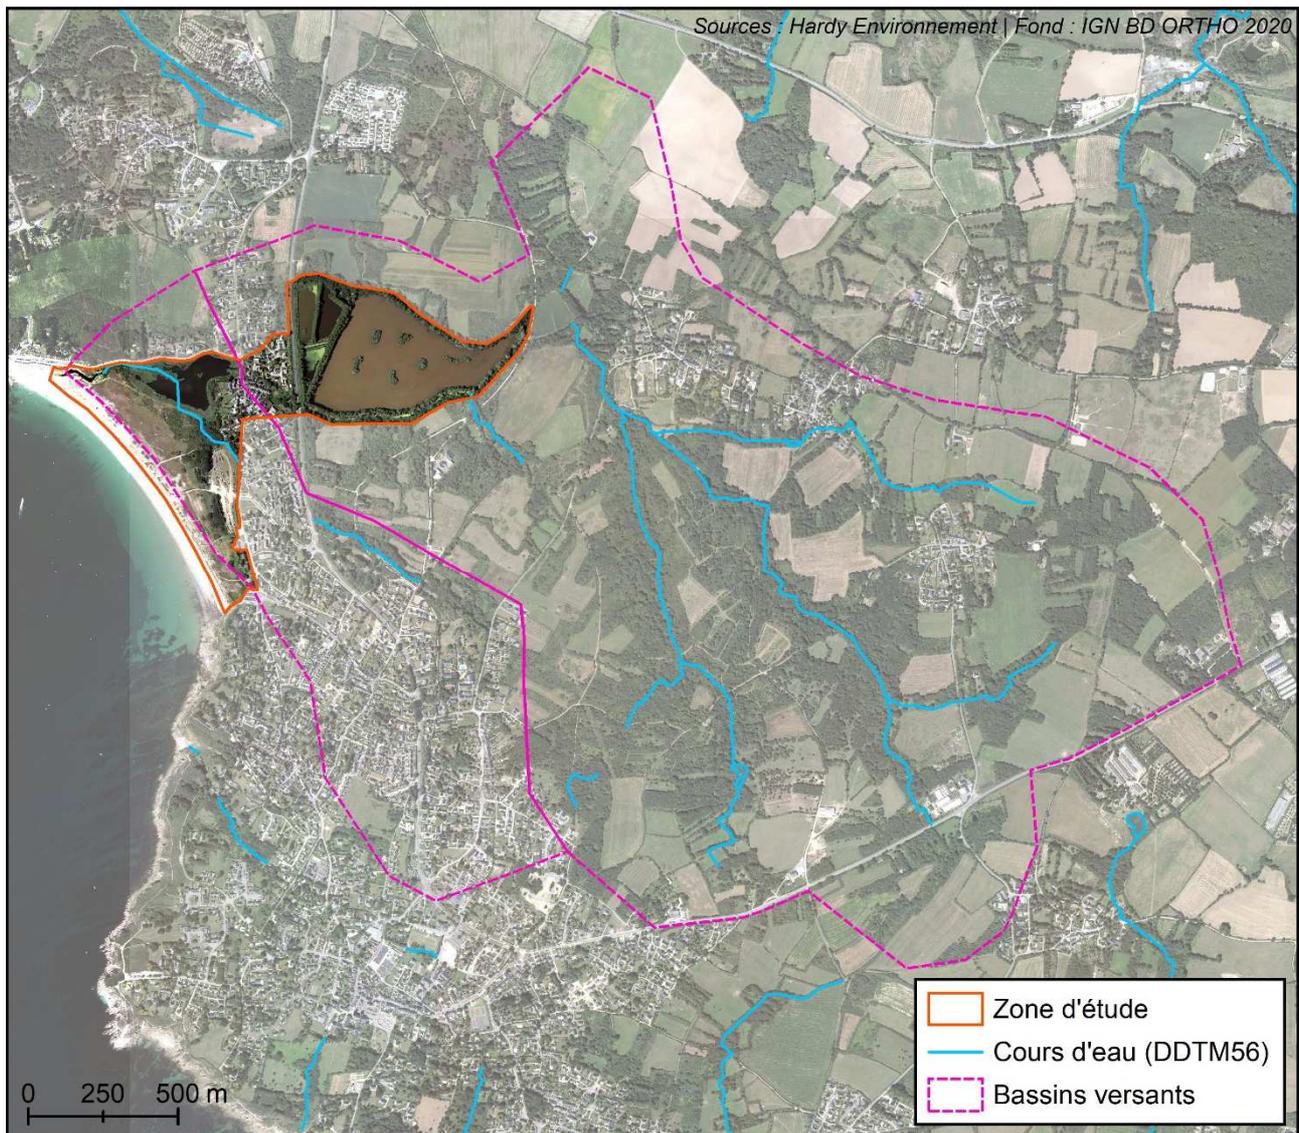
*Figure 4: Bassin versant amont alimentant le site d'étude*

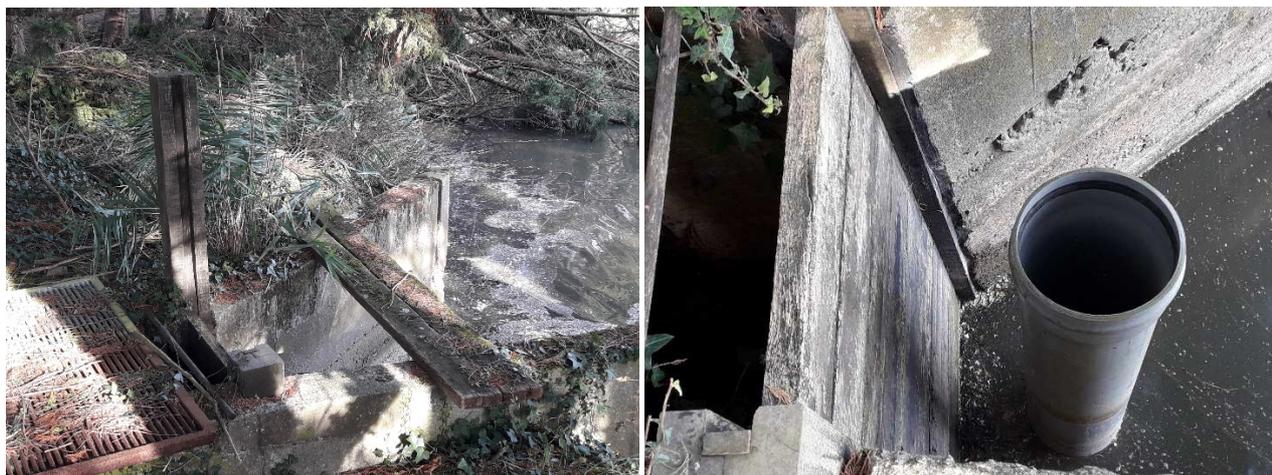
*Figure 6 : trop-plein du plan d'eau -système de restitution*

La **restitution** du plan d'eau se fait par un **trop plein de type bonde de fond coudée**. Le tuyau vertical peut se déboîter pour permettre la vidange du plan d'eau. La hauteur de la bonde est calculée pour maintenir l'eau dans le plan d'eau à la cote de 3.48 m NGF. Un clapet anti-retour est positionné sur la partie aval de la bonde afin de limiter les remontées d'eau du ruisseau.

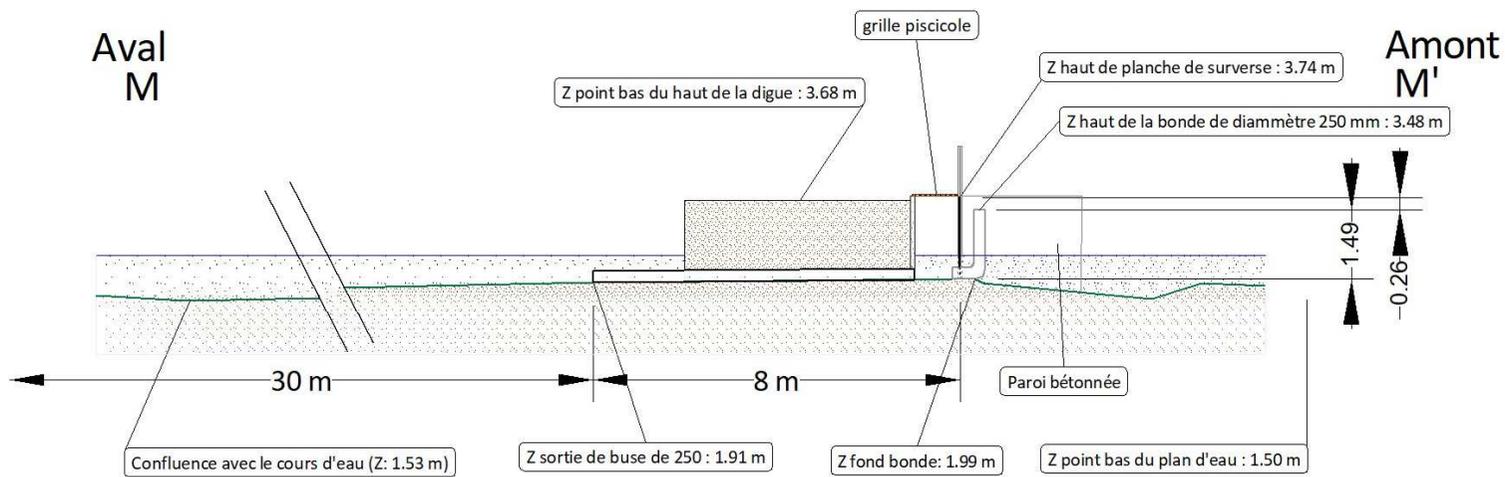
Vue en coupe de l'ouvrage du plan d'eau M-M'

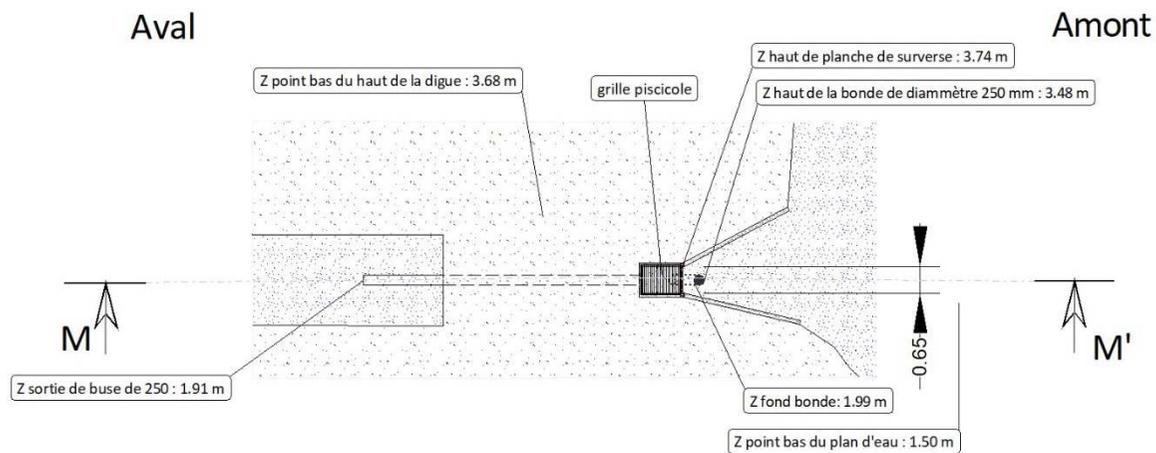
Vue en plan de l'ouvrage du plan d'eau

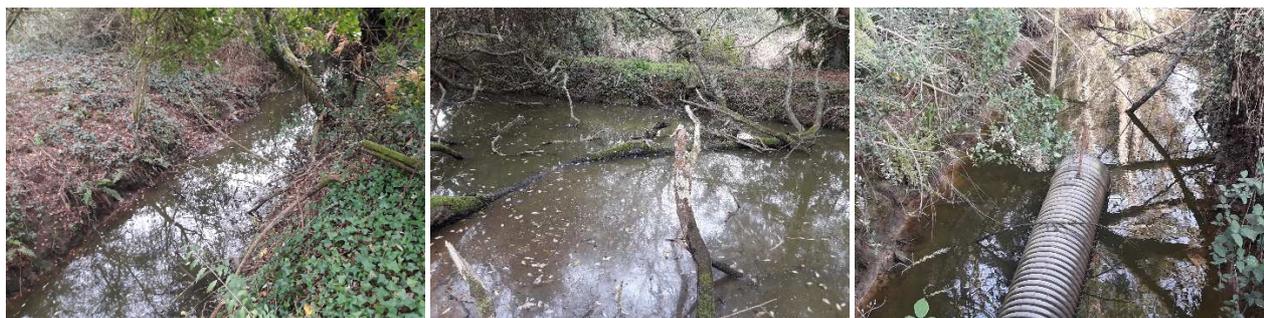
*Figure 8 : de gauche à droite : cours d'eau au droit du plan d'eau en amont puis en aval – passage busé à l'entrée du plan d'eau*

En aval de ce segment, le cours d'eau est busé sur quelques mètres seulement afin de permettre l'accès au plan d'eau.

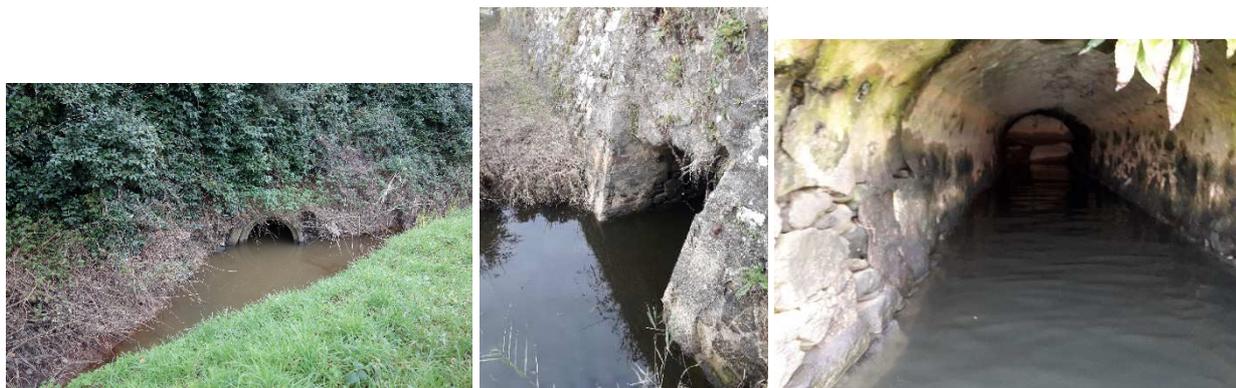
*Figure 9 : de gauche à droite : entrée de la buse – sortie de l'ouvrage – vue de l'intérieur depuis l'aval*

**Lors des grandes marées, la ligne d'eau dans la buse est rehaussée et sous influence de la marée jusqu'au droit du plan d'eau.** En effet, lors du passage terrain du 19/10/2020, le coefficient de marée était de 111 avec une haute mer à 6h39 et 18h56 : l'écoulement remontait au droit du plan d'eau jusqu'à 10h. L'écoulement s'est ensuite inversé à 12h. **L'écoulement dans la buse est donc contraint par la marée à partir d'un coefficient de 90.**

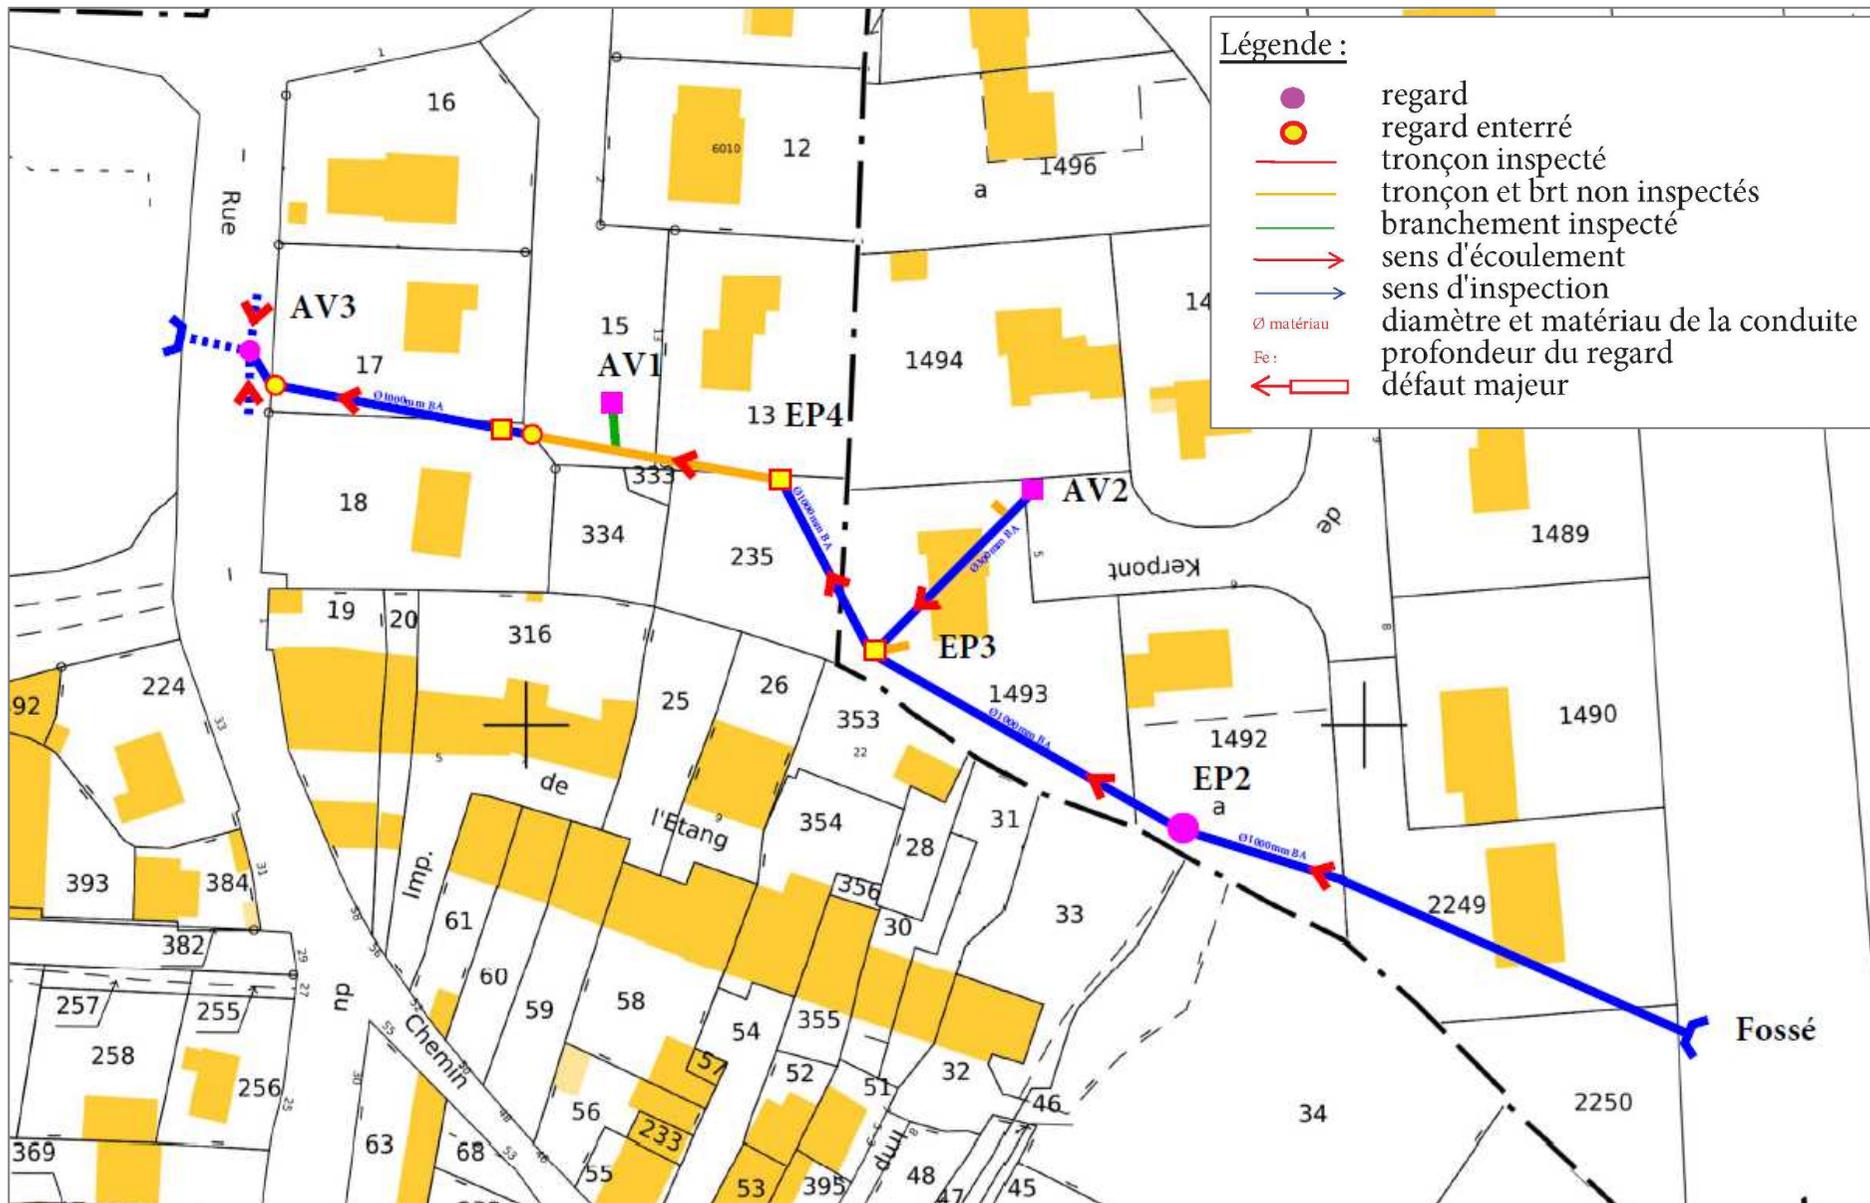
Résultat de l'inspection – Source : CEQ OUEST

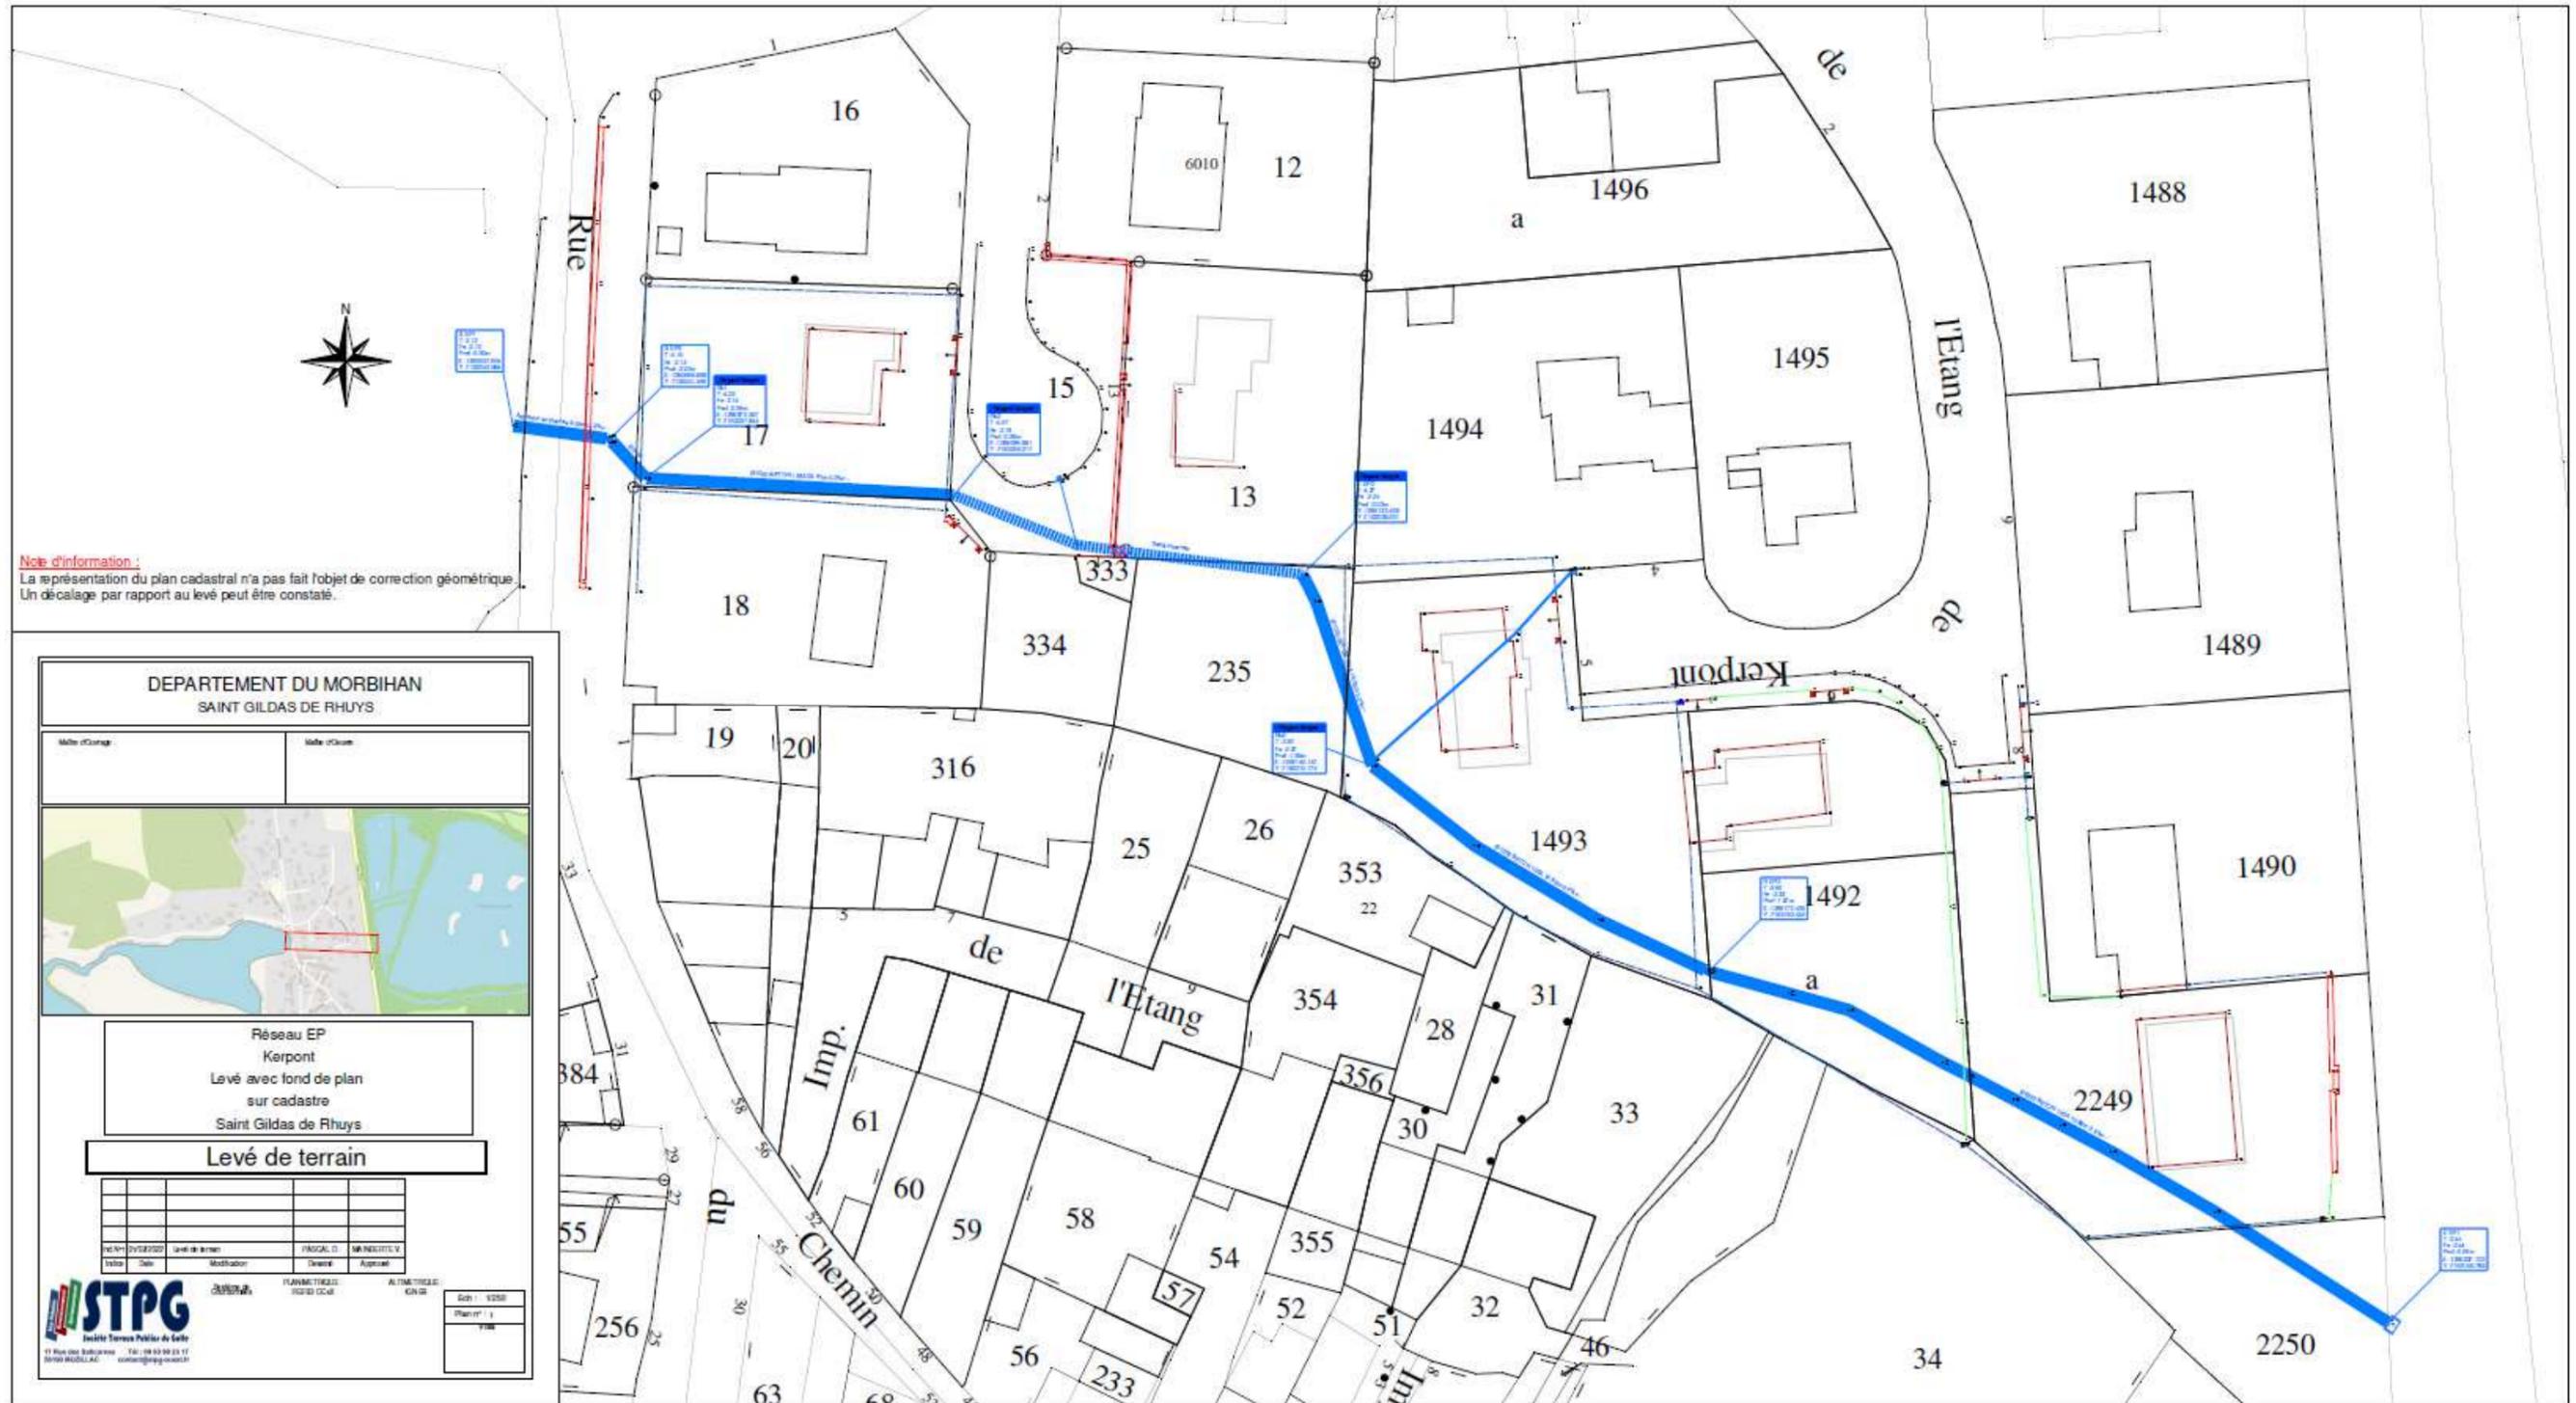
Relevés topographiques – Source : STPG

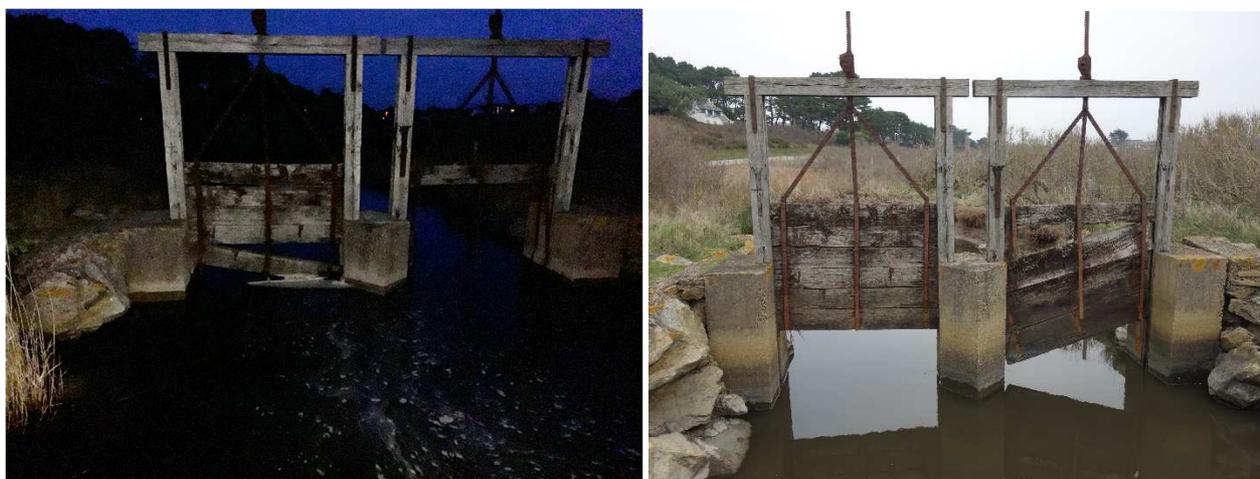
Figure 14 : de gauche à droite : vanne PM coeff 107 – vanne PM coeff 76

A noter que sur la période d'étude, la vanne, déjà en **mauvais état**, s'est fortement dégradée : actuellement, il ne reste plus de palplanche à gauche et seulement 4 à droite.

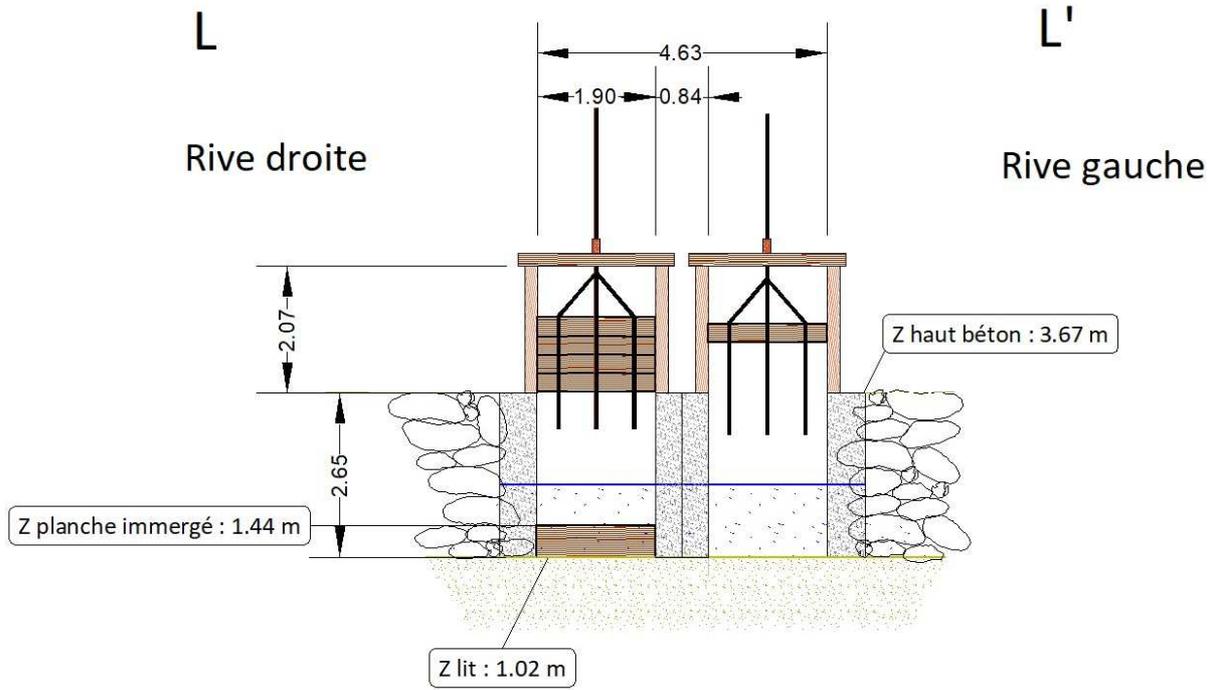
Vue L-L' de l'avant de la vanne levante

**NB : A noter que depuis la réalisation de ces plans, les palplanches ont disparu pour la vanne rive gauche.**

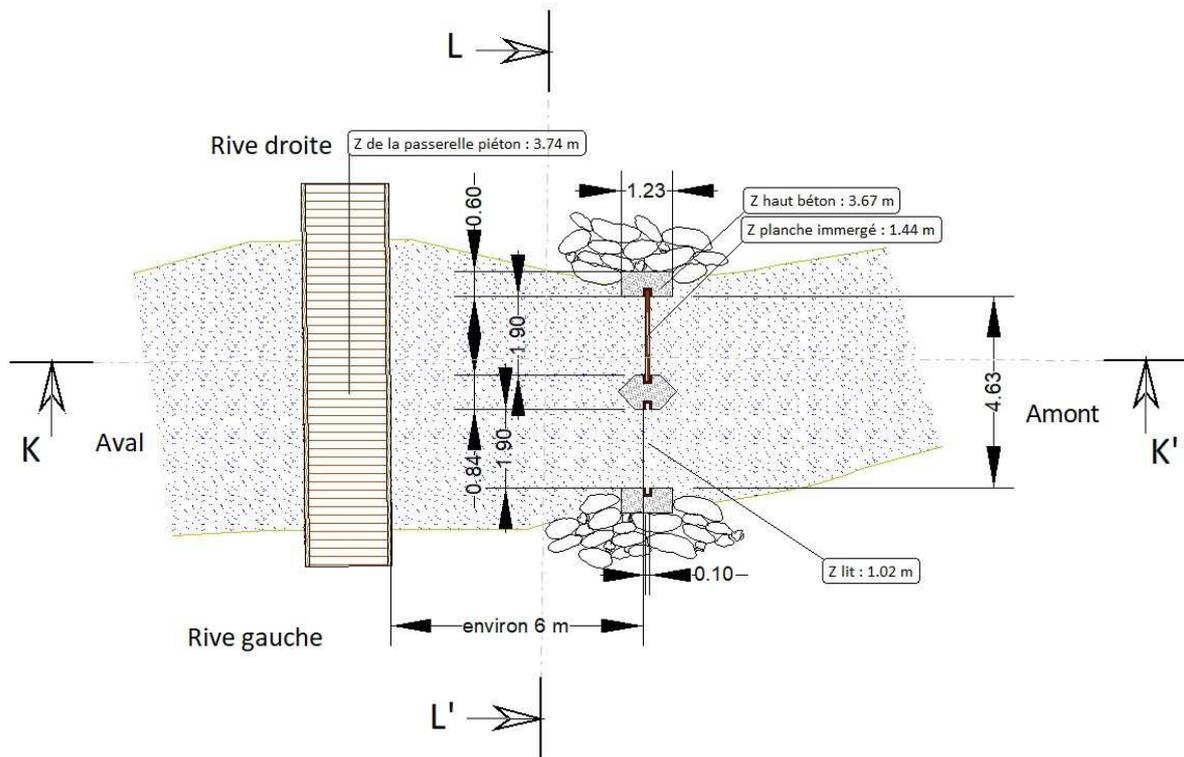
Vue en plan de la vanne levante

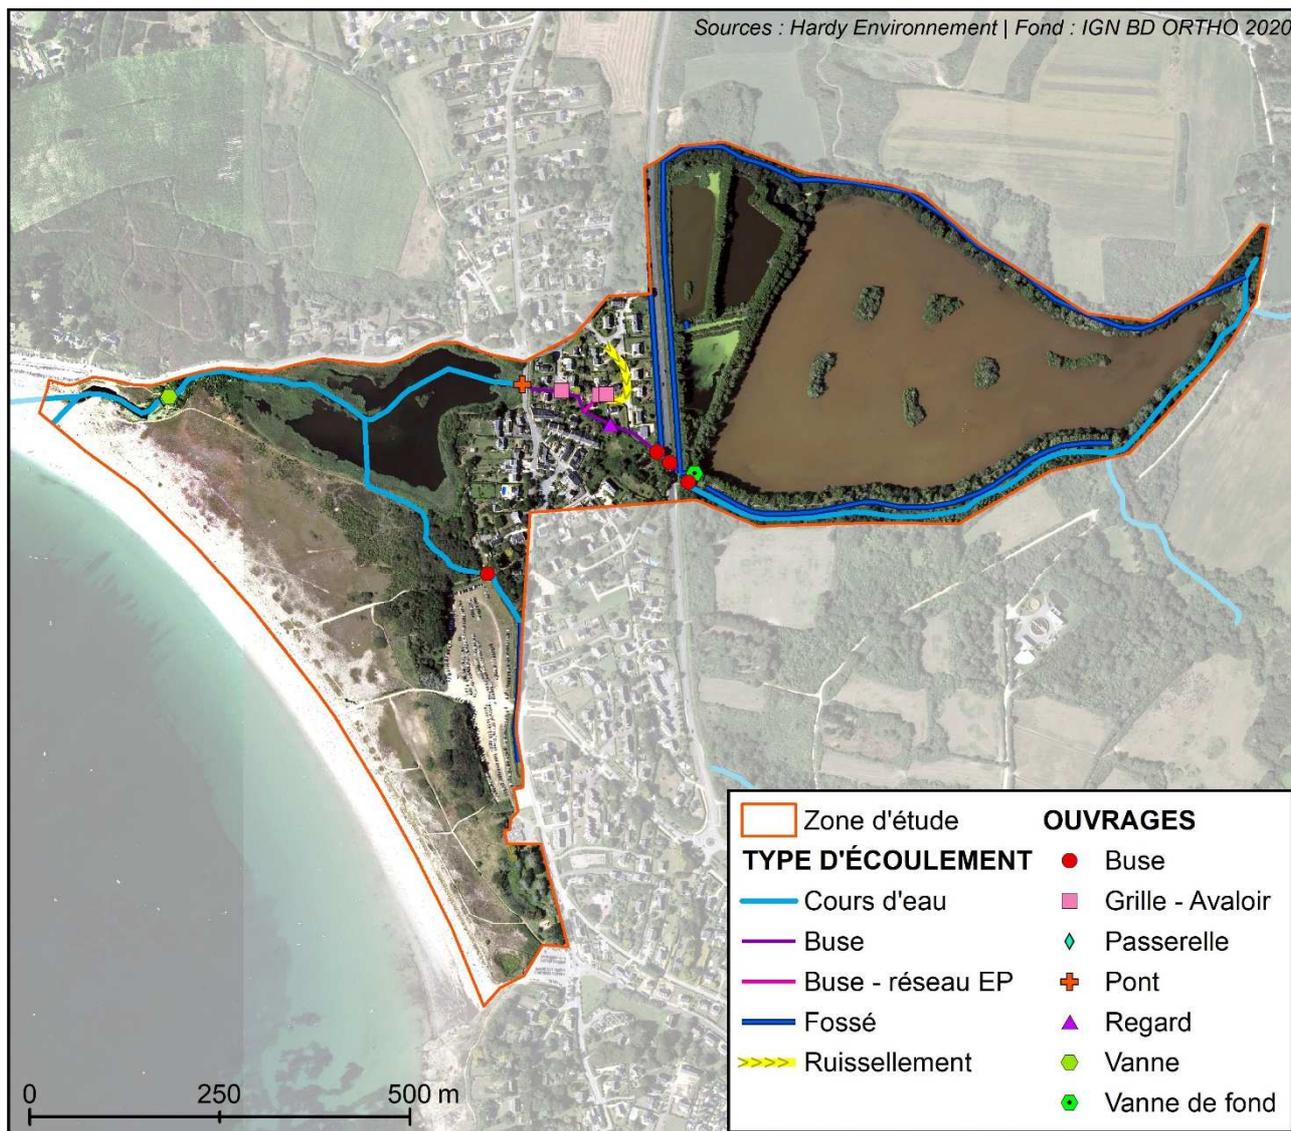
Figure 15: Réseaux hydraulique et hydrographique du site d'étude

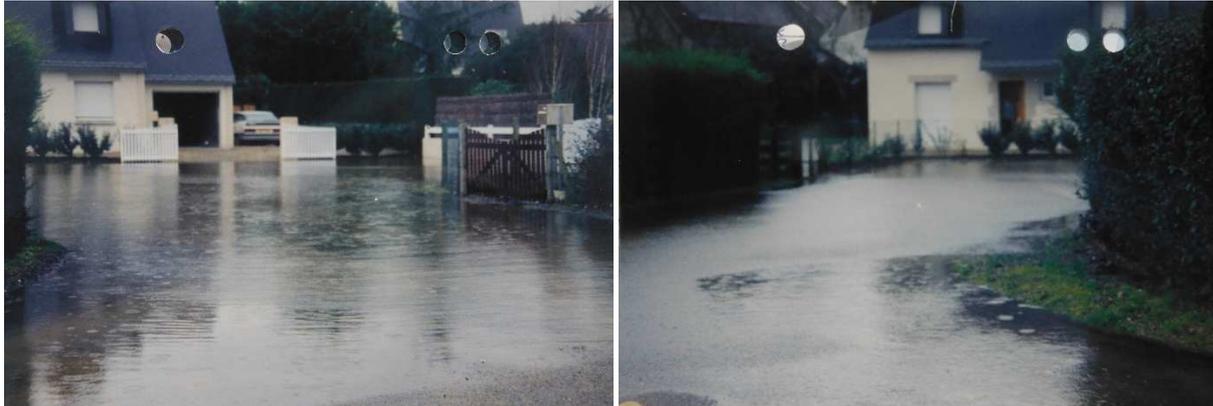
*Figure 19 : inondation la plus forte connue (Source : Jean-Claude GADRAT)*

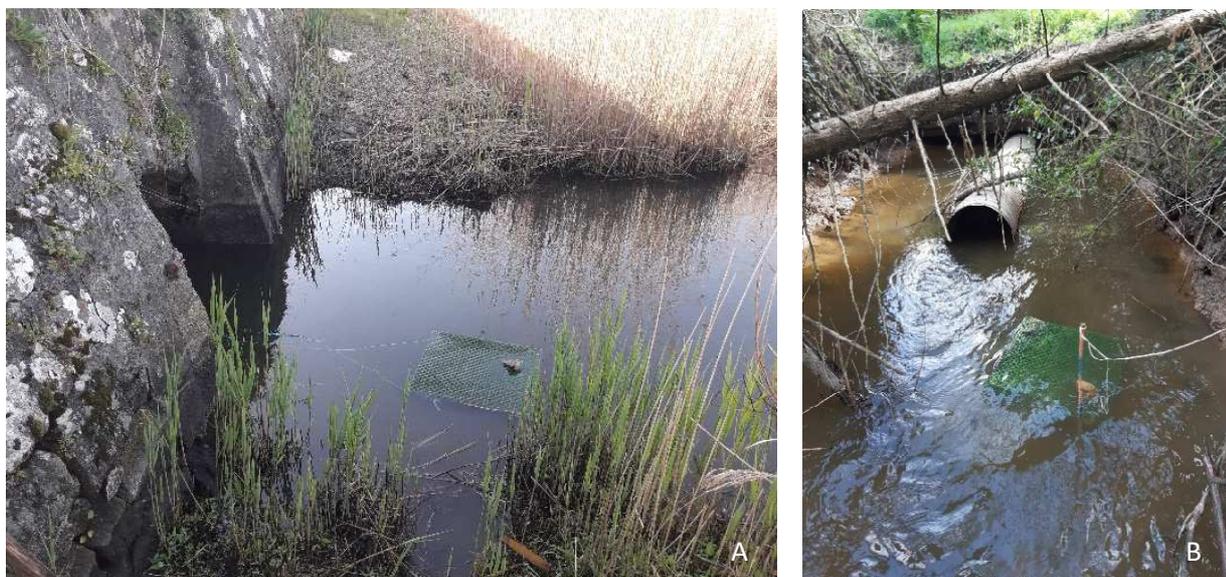
*Figure 21: A: Flottangs en sortie du busage en début de lagune - B: En amont immédiat de la RD*

Des flottangs ont été posés dans le cours d'eau au droit du plan d'eau en amont immédiat de la Rd et en aval du busage en début de lagune.

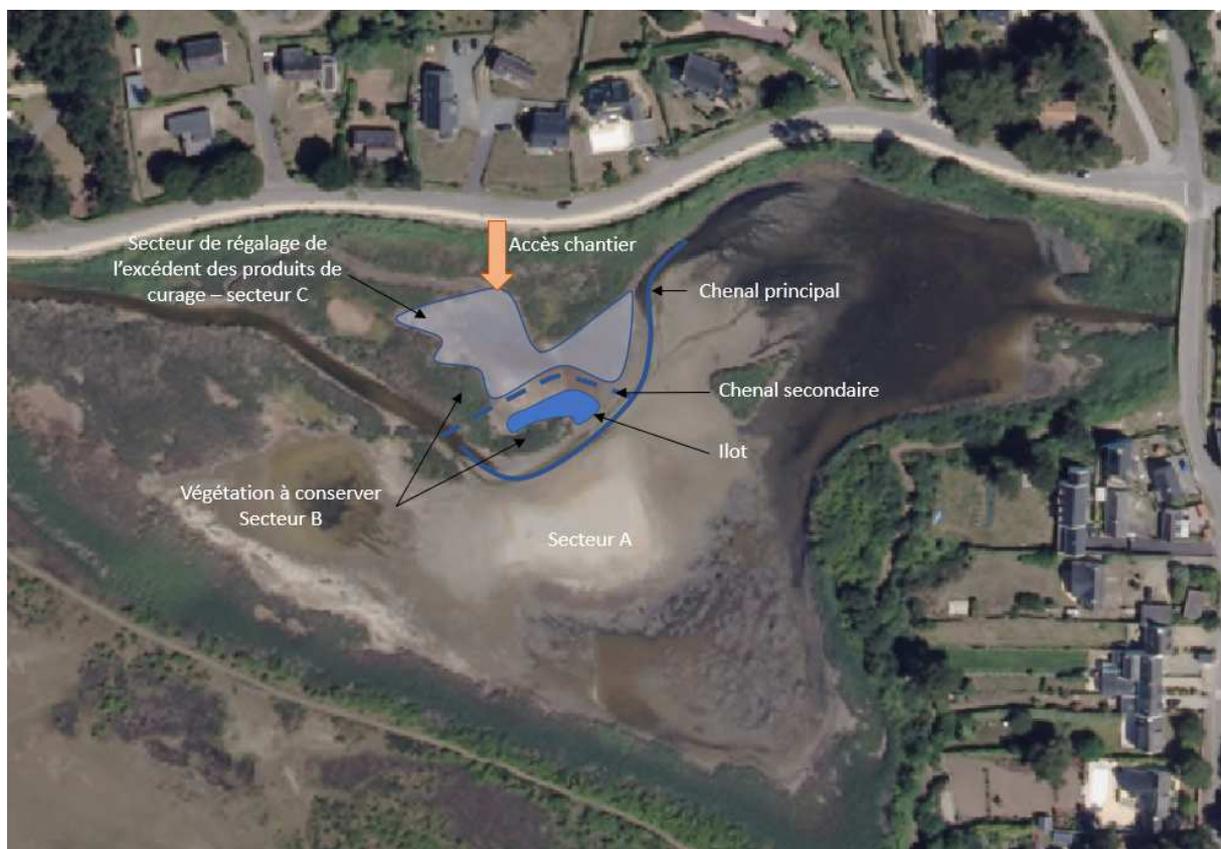
Le plan ci-après présente le schéma de principe des travaux

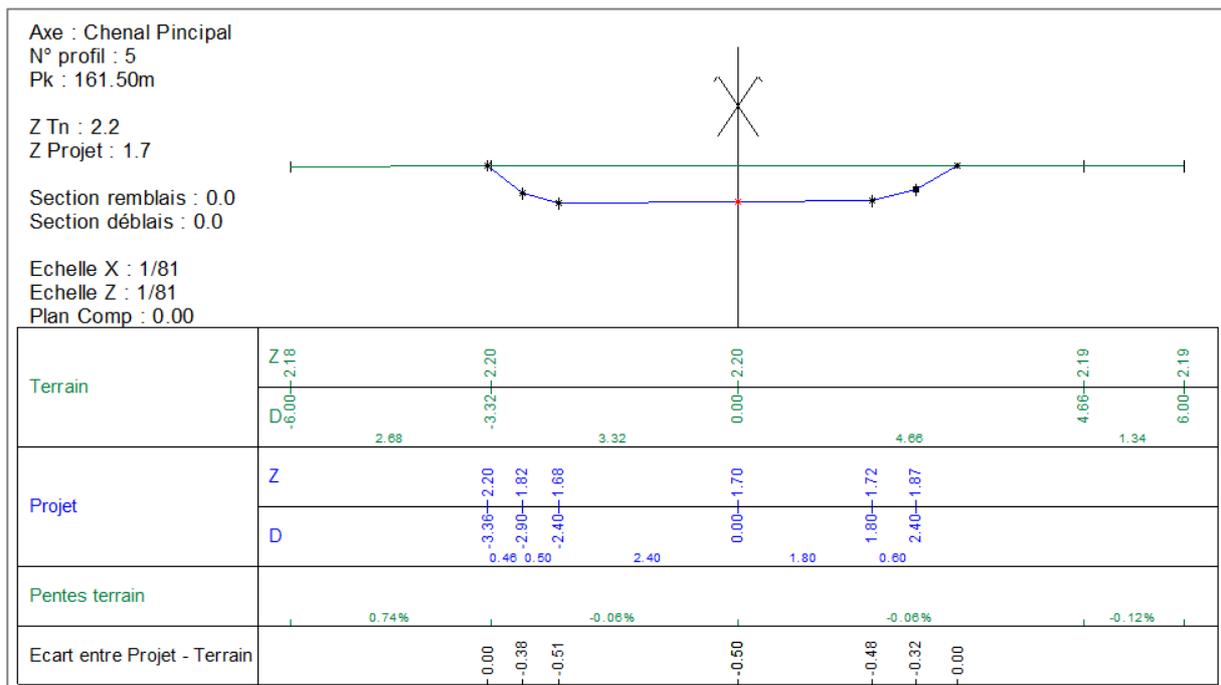
*Profil en travers du curage à effectuer sur le chenal principal*

Les terres de curage serviront à réaliser l'îlot. Les excédents seront uniformément étalés à proximité immédiate sur le secteur C localisé sur la carte présenté précédemment.

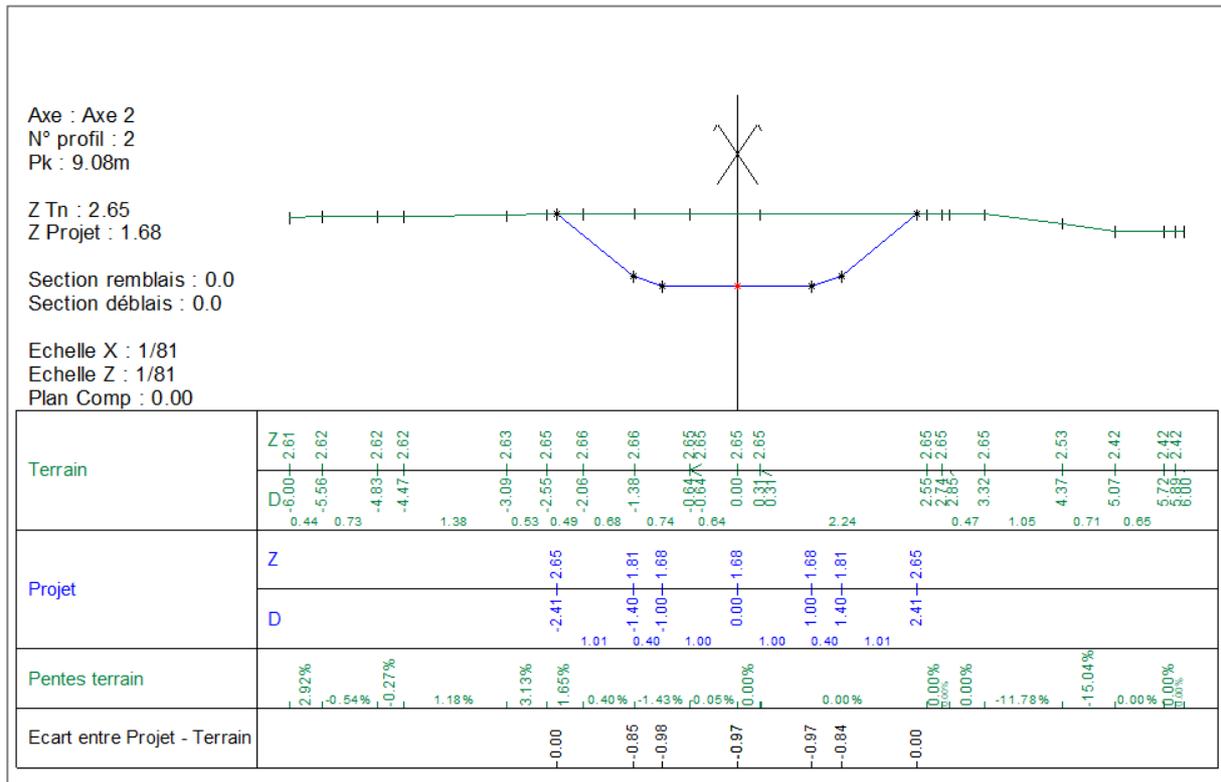
*Profil en travers au droit de la végétation*

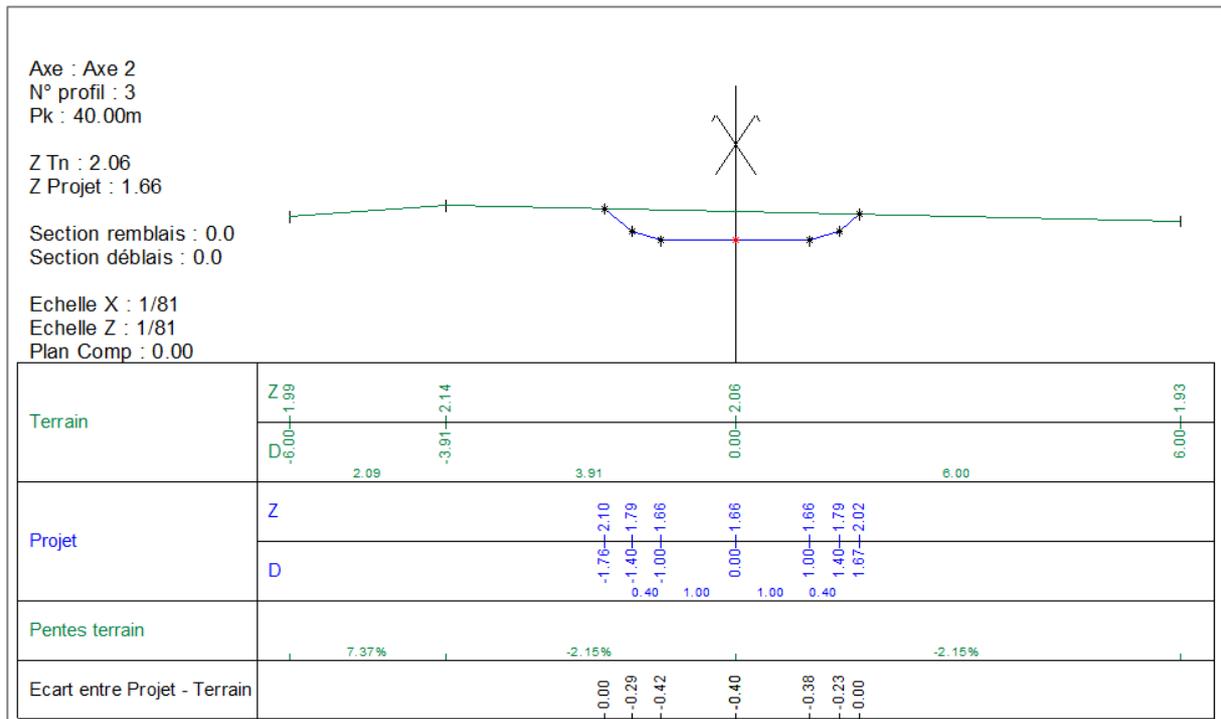
*Profil en travers au droit du fond de la lagune*

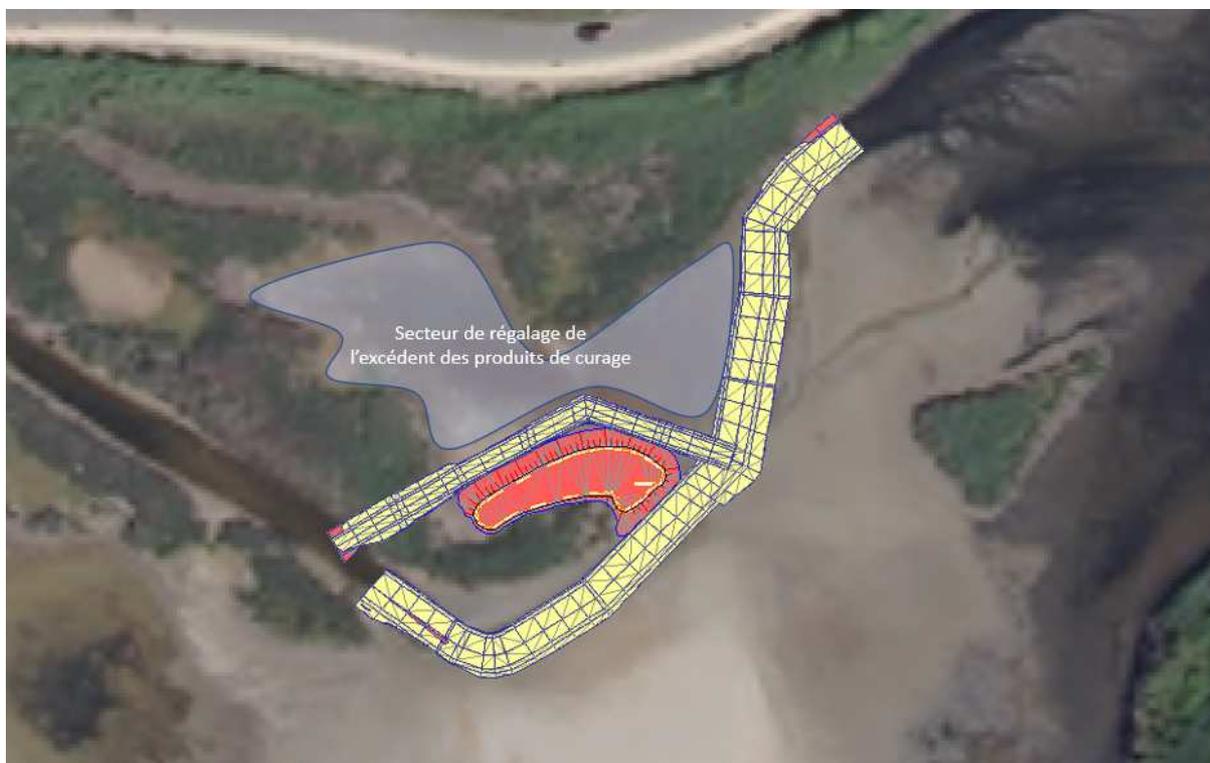
Localisation du secteur de régilage

Une fois l'îlot créé, les excédents du curage seront étalés à proximité sur le secteur C localisé sur la carte ci-après. Cela concerne une surface d'environ 600 m<sup>2</sup> sur une épaisseur de 0.10 m. Les excédents seront étalés en respectant la microtopographie locale, soit en forme de « cuvette ».
