**MAIRIE DE SAINT-GILDAS-DE-  
RHUYS**

**ETUDE ET PRECONISATIONS DE GESTION  
HYDRAULIQUES ET ENVIRONNEMENTALES  
SUR L'ETANG, LA LAGUNE ET L'ETIER DE  
KERPONT (56)**

**Juin 2023**

**DOSSIER D'AUTORISATION LOI SUR L'EAU  
ETUDE D'INCIDENCE NATURA 2000**

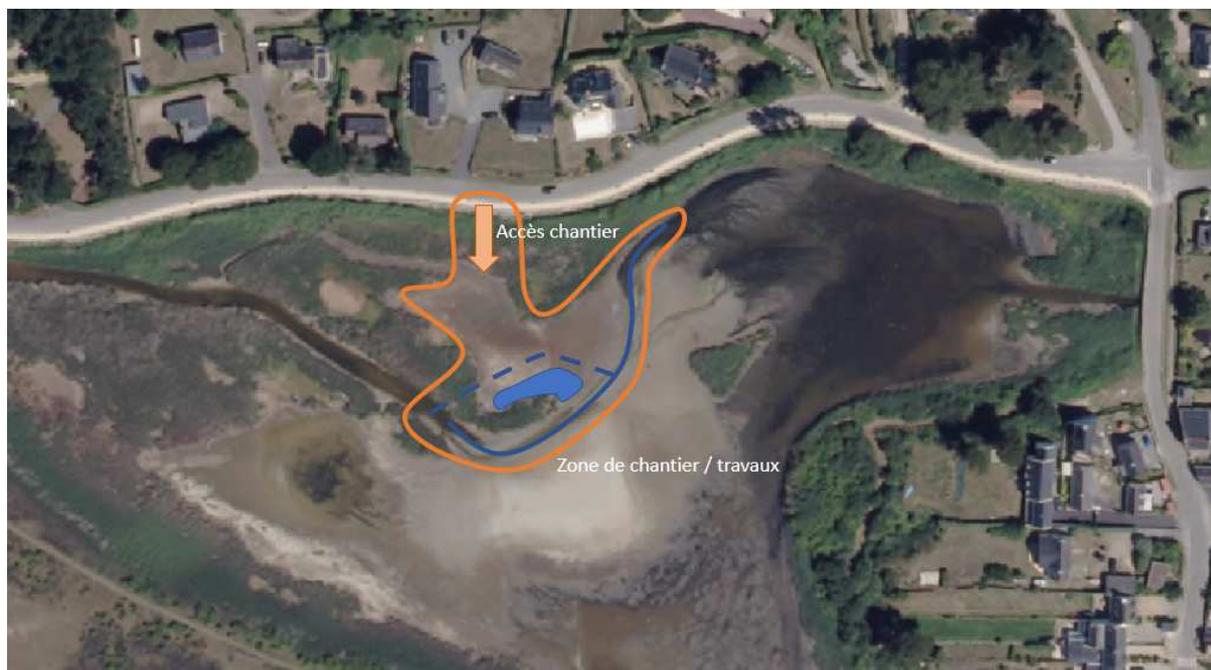
*Localisation de l'accès et de la zone de travaux*

L'unique accès est localisé sur la carte ci-après. Celui-ci a été défini au regard des milieux présents et afin de limiter l'impact temporaire des travaux. L'accès au site de travaux sera remis en état après travaux. L'accès se fera donc sur une zone de roselière qui actuellement sert d'écran pour l'avifaune. Après le passage de l'engin, les roseaux repousseront mais cet écran ne sera plus existant temporairement. Le secteur étant très fréquenté, il est prévu la pose d'une barrière temporaire, type ganivelles, dépôt de branchage... afin de limiter la pénétration des piétons dans la lagune.

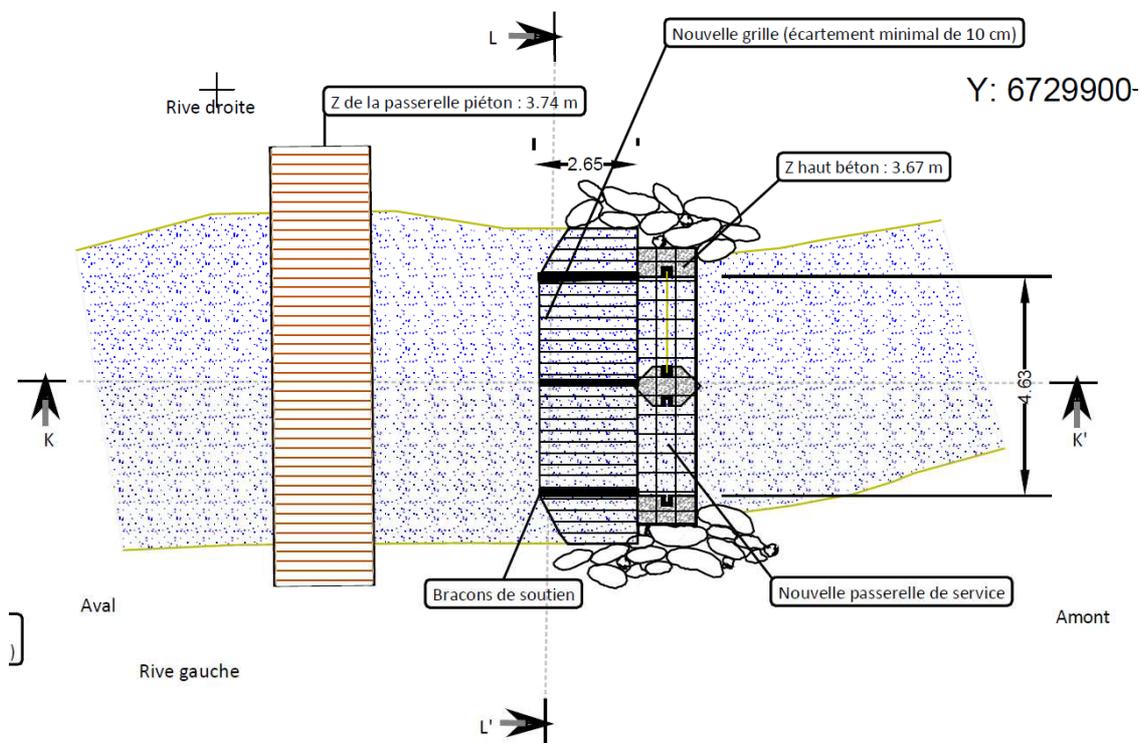
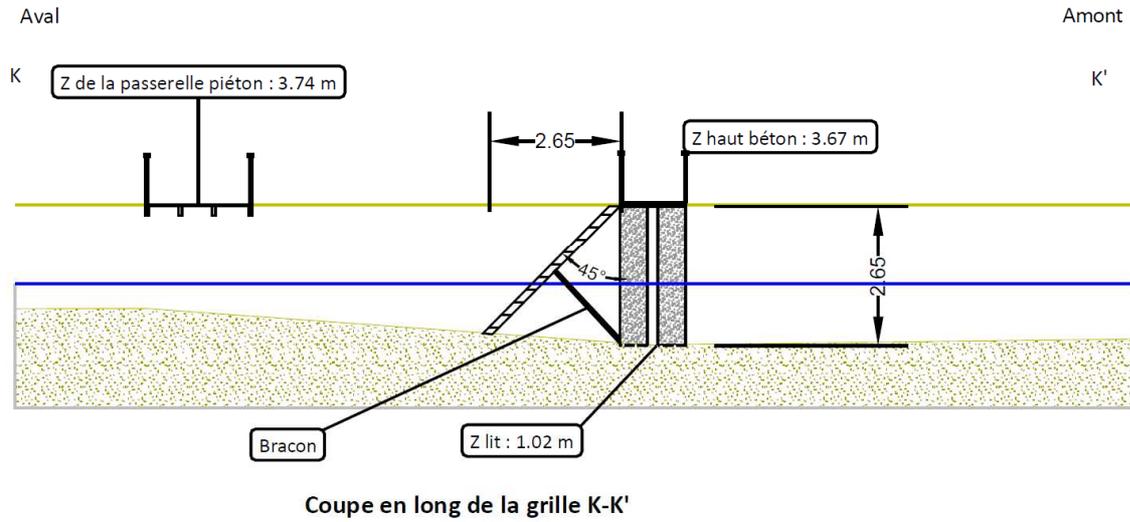
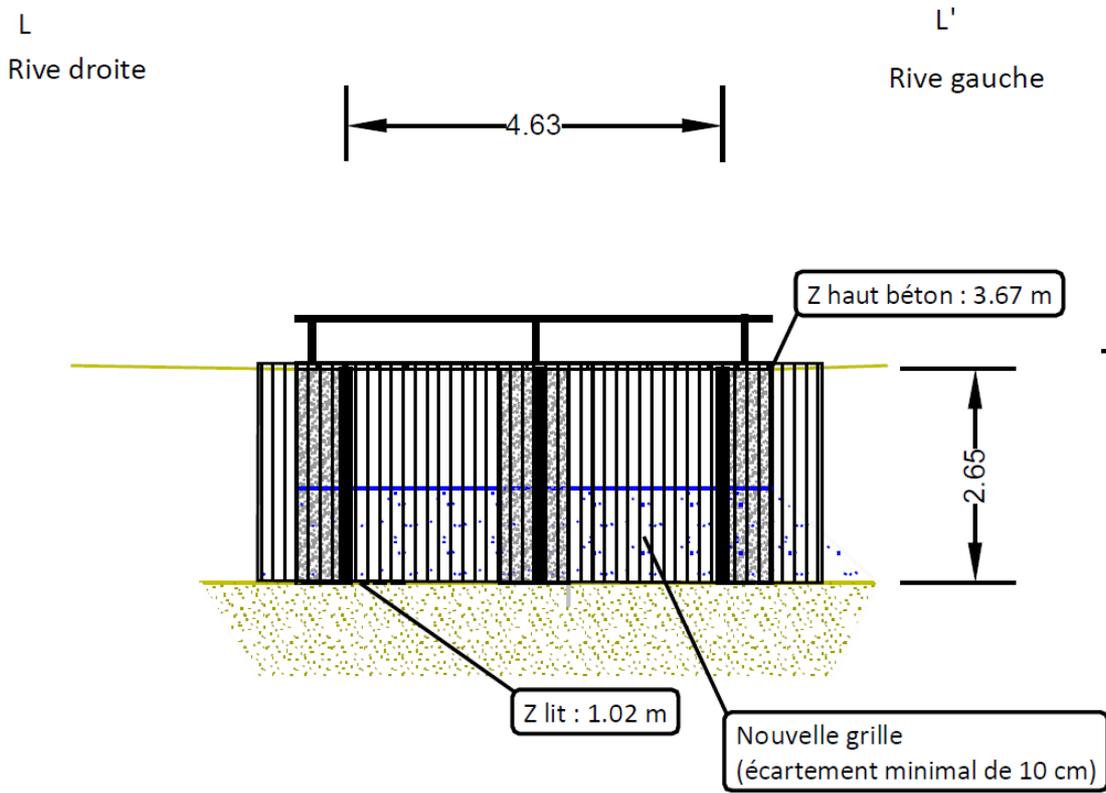
Une passerelle d'accès avec garde-corps est prévue pour le nettoyage éventuel par les services communaux. Elle sera posée sur les piles présentes après dépose des mécanismes de vanne. La passerelle devra être à la cote de la passerelle bois située juste en aval afin d'être « transparente » hydrauliquement lors des grandes marées. Un schéma est proposé ci-après.

Vue L-L' de l'avant de la grille
