# SCCV FERRY

## Projet de reconstruction de logements - « Cité de la Paix », avenue Jules Ferry – Le Palais (56) Prise en compte des espèces protégées

Dérogation à l'article L.411-1 du code de l'environnement

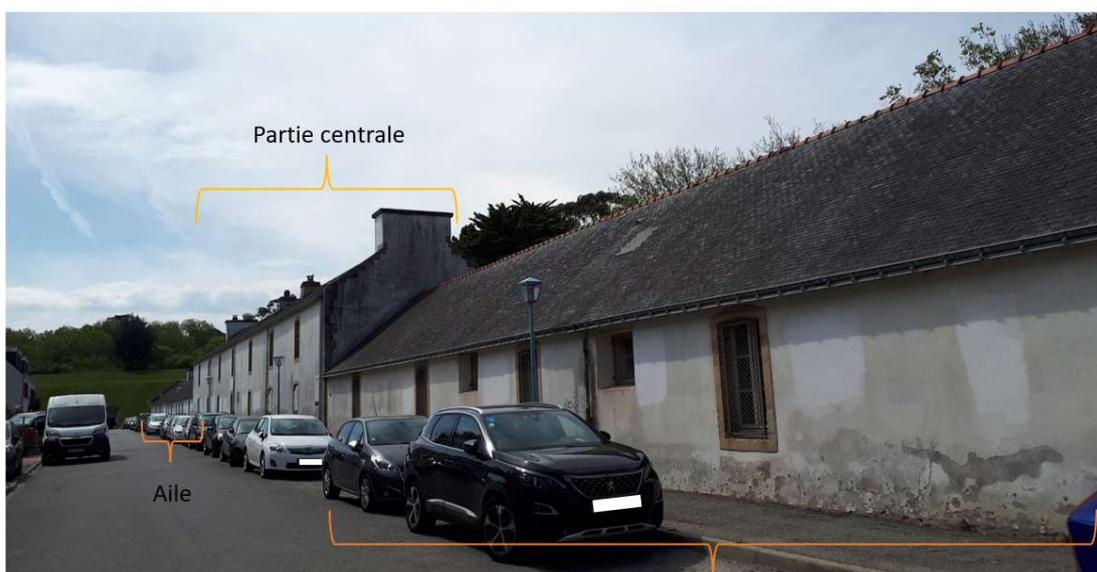
Le site objet du projet, correspond à une ancienne caserne militaire (caserne Willaumez, également nommée « Cité de la Paix »). Le bâtiment à déconstruire se compose de 3 parties (un corps central et deux ailes), représentant un linéaire d'environ 165 mètres (cf. ci-dessous).

Bâtiment objet de l'étude

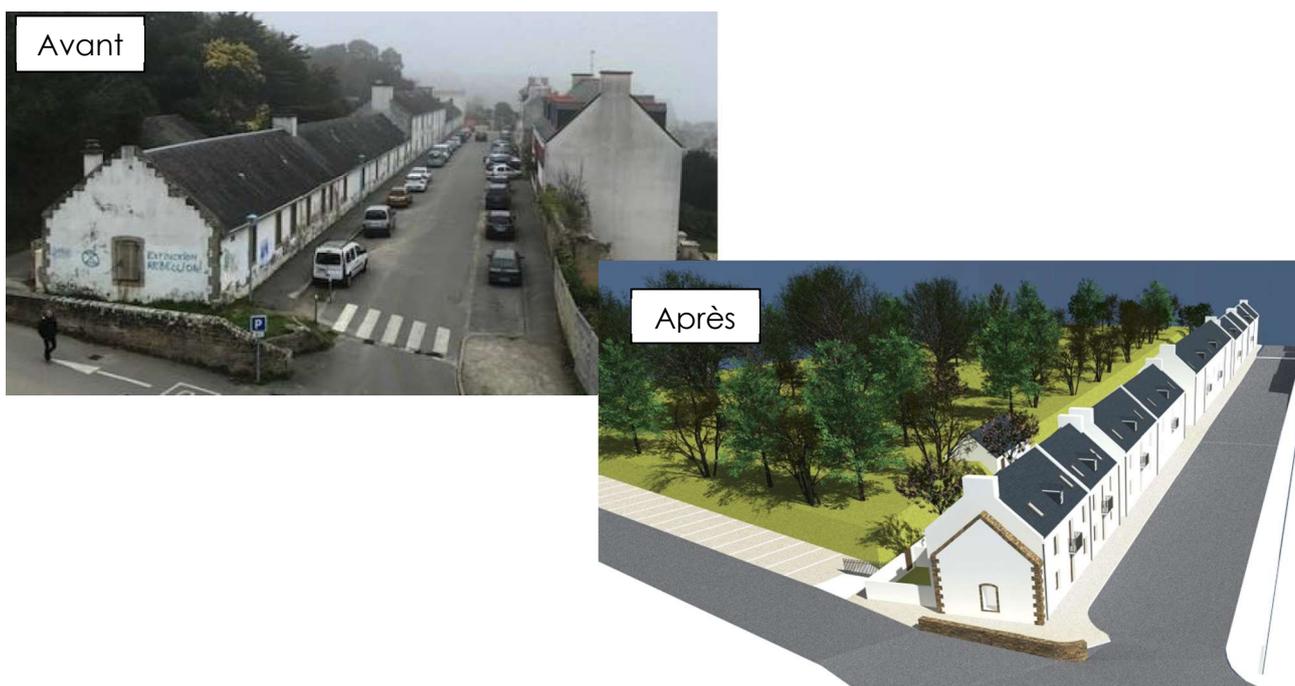
- Les volumes créés s'accordent avec la continuité volumétrique et historique du site (rez-de-chaussée, étage et comble) ;
- La linéarité créée par le bloc de la caserne sera rompue notamment avec l'implantation de quatre percées ;
- Une continuité avec la parcelle boisée côté ouest sera établie avec l'implantation des jardins privatifs, plantés d'arbres et d'arbustes et délimité par une haie composée d'essences locales ;
- L'aire de stationnement sera développée au niveau du chemin des remparts, par extension d'une zone remplissant déjà cette fonction de stationnement.

### Photomontage du projet envisagé (source SCCV Ferry)

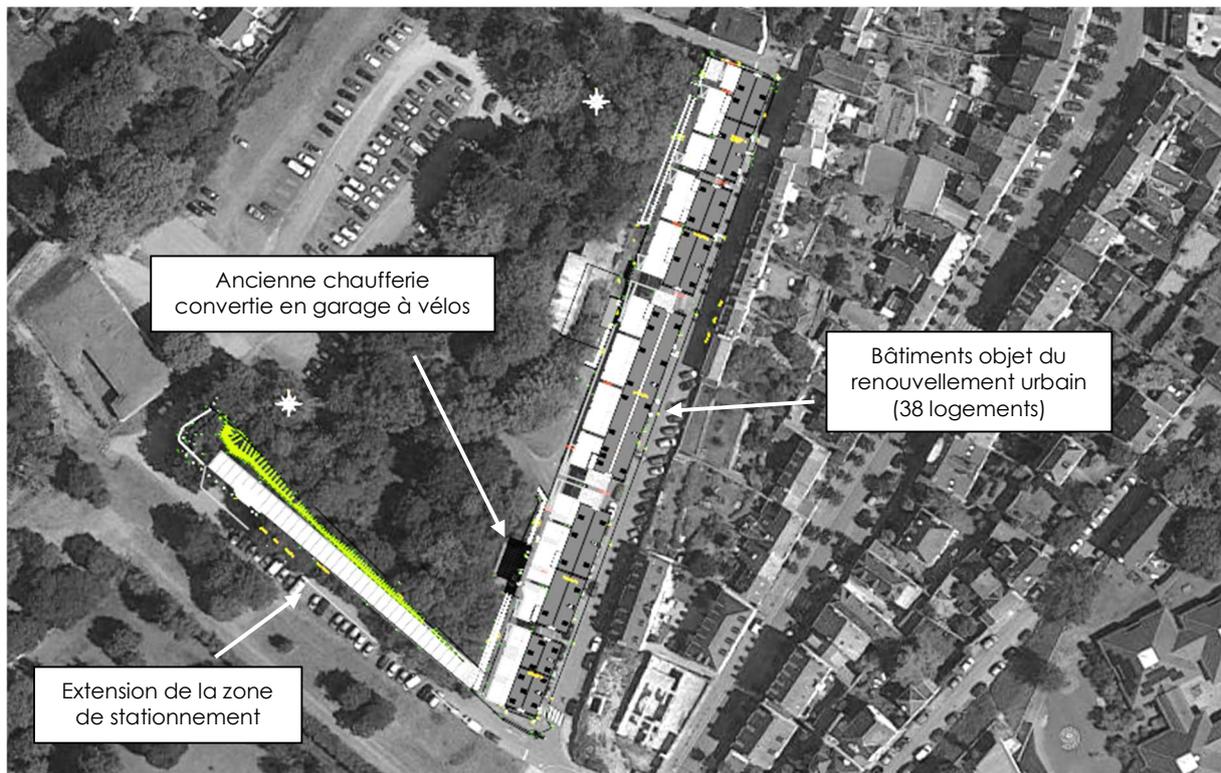
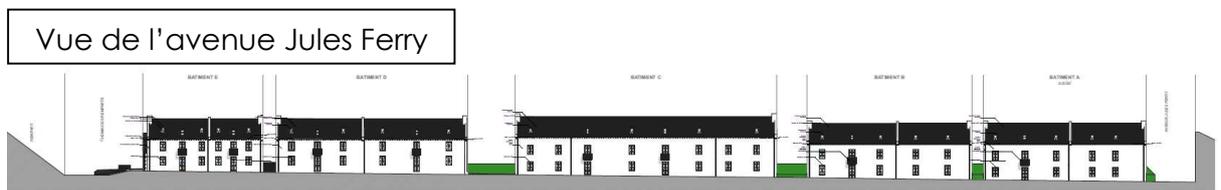
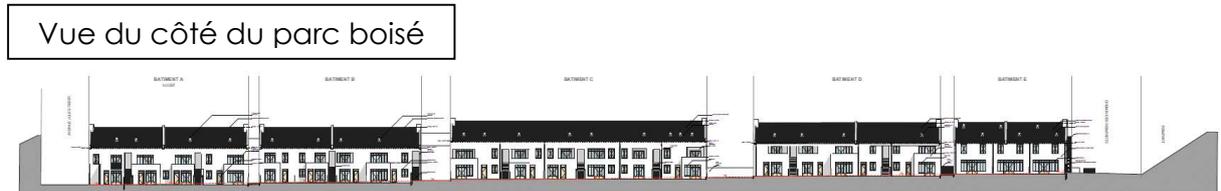
Vues en plan et en travers du projet

Conformément au plan local d'urbanisme de la ville, les toitures des nouveaux bâtiments seront à deux pans, des ardoises naturelles seront utilisées. Les menuiseries des nouveaux bâtiments seront réalisées en bois.

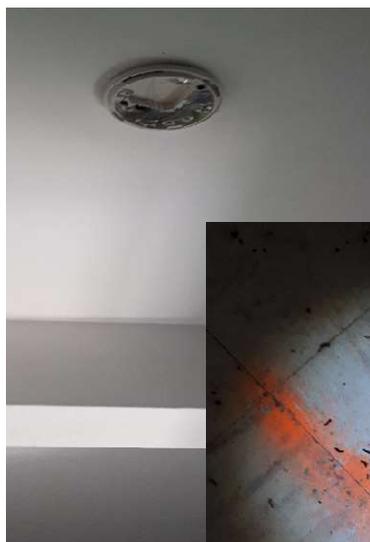
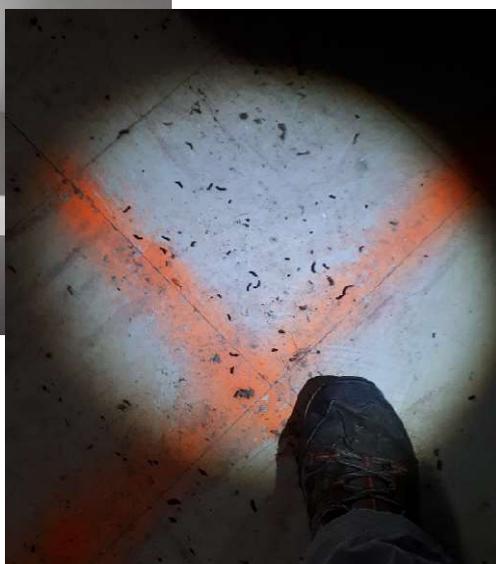
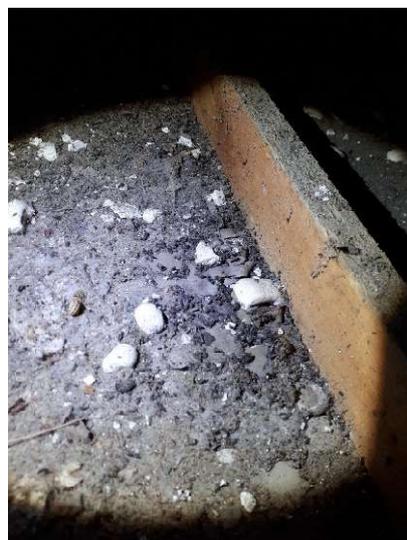
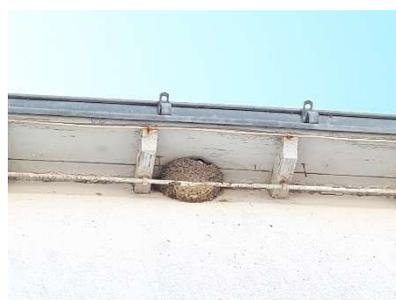
- La présence de 5 nids d'hirondelles de fenêtre (en état) implantés sur la façade sud-est, au niveau du bâtiment central (bâtiment le plus haut) ;
- L'absence de nids au niveau des bâtiments annexes (trop bas) ;
- La présence de guano ancien de chauves-souris dans le bâtiment (observation d'un petit tas très ancien dans un des combles et guano épars dans les salles de la caserne (souvent à l'aplomb des anciennes accroches d'alarme incendie – cf. ci-dessous)

Guano épars à l'aplomb des fixations d'alarme

Vieux guano dans le comble et nid d'hirondelle de fenêtre

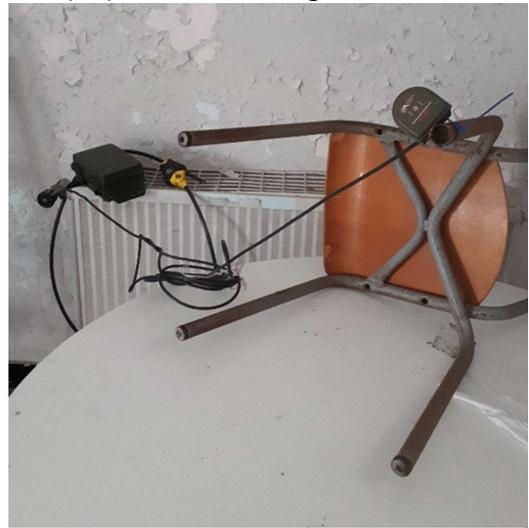
Micro installé dans le comble

Enregistreur posé dans une salle de classe

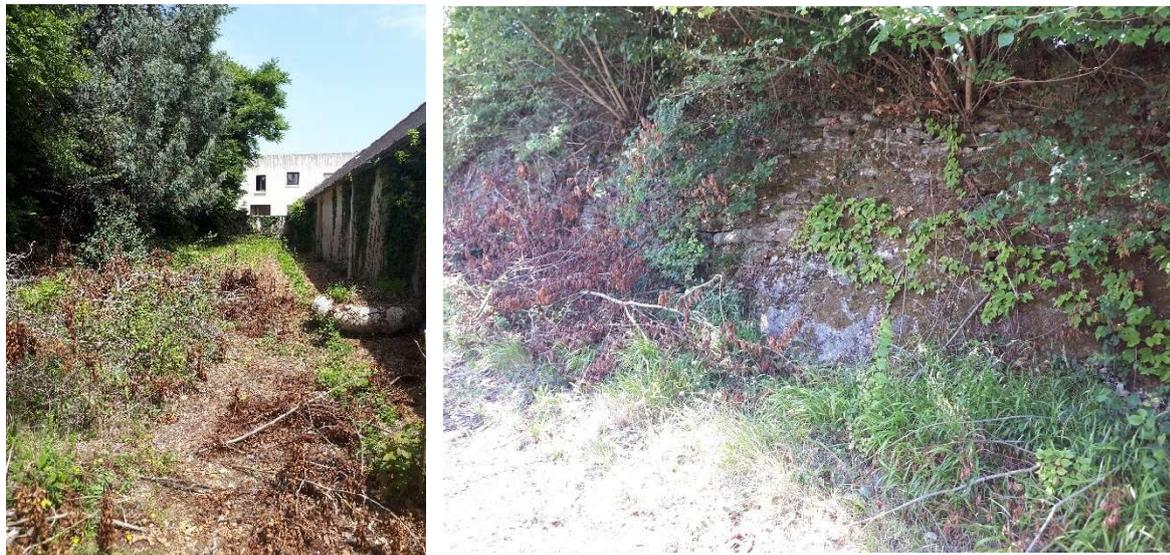
- La réalisation d'inventaires complémentaires sur les milieux concernés par des aménagements annexes (relevés floristiques et recherche à vue de reptiles, d'insectes ou tout autre indice de présence d'espèces d'intérêt patrimonial ou sensible). Les milieux concernés correspondent à la lisière d'un talus arboré, un muret de pierre sèche envahi par des arbustes et l'ancienne cours partiellement végétalisée.

Autres secteurs prospectés (cour arrière, lisière et muret empierré)

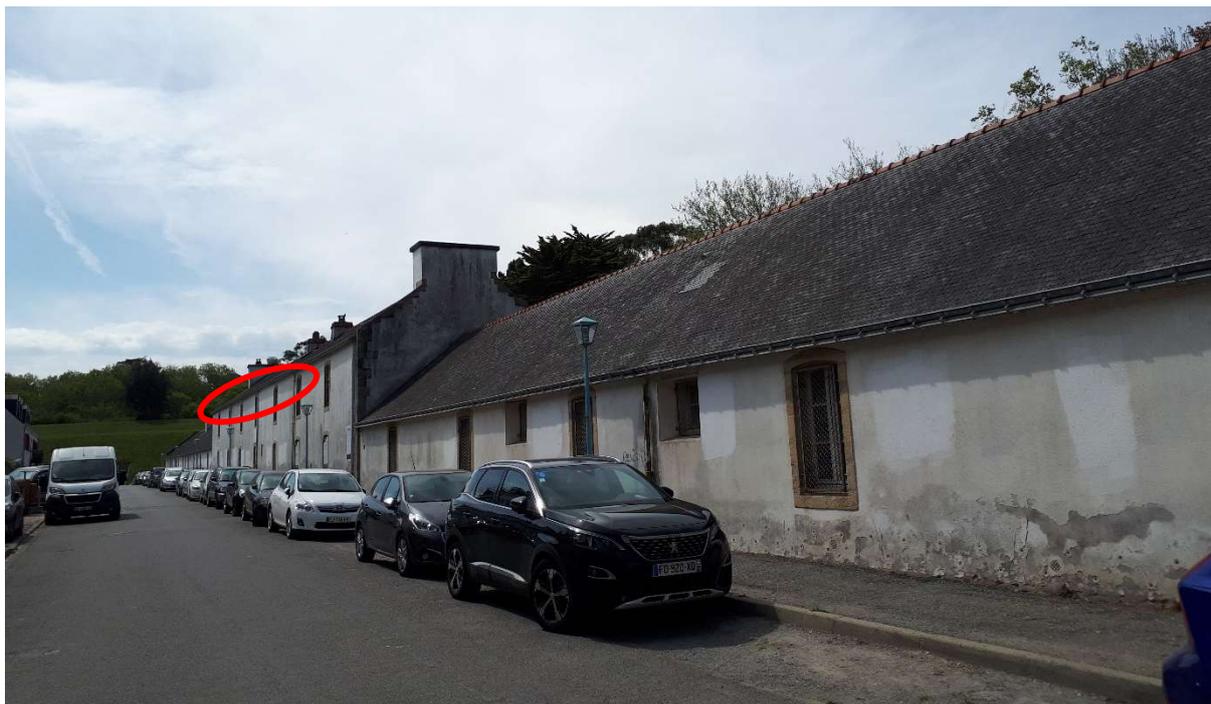
Les nids d'hirondelle se situent exclusivement côté sud-est, au niveau du bâtiment central (le plus haut). Les dépendances sont trop basses pour permettre l'installation de nids (cf. *ci-dessous*).

Localisation des nids d'hirondelles de fenêtre sur le bâtiment central

Cinq nids fonctionnels ont été comptabilisés en 2022 sous la corniche (+ 1 trace d'un ancien nid). Les nids sont positionnés entre les chevrons, sur un câble qui sert d'appui (cf. *photo ci-contre*).

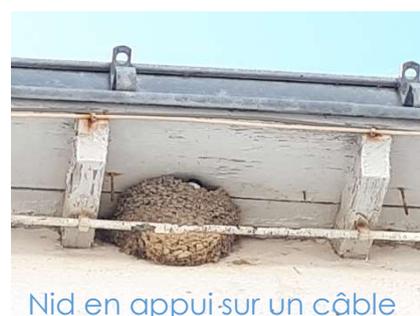
Nid en appui sur un câble

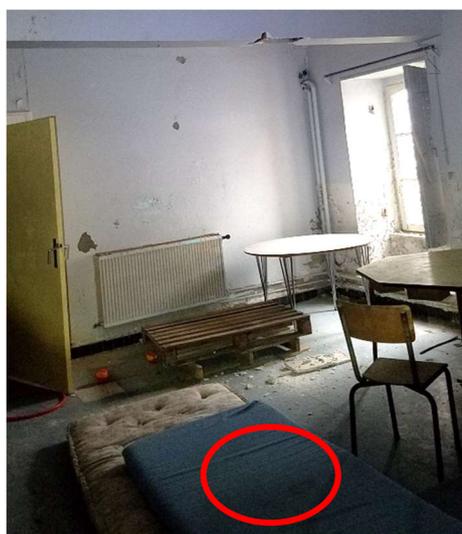
Dans les parties basses (salles de classe), les contacts sont très ponctuels et traduisent une simple utilisation de passage. La présence d'ouverture au travers des fenêtres murées (cf. ci-contre) permet à quelques individus de pénétrer dans le bâtiment la nuit pour se poser probablement.

Guano au sol dans la salle de classe

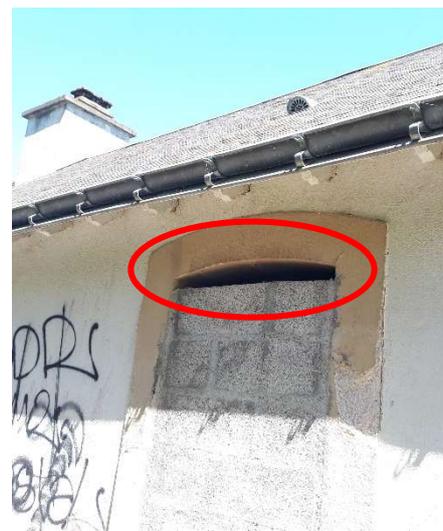
Ouverture permettant l'accès à l'intérieur du bâtiment pour les chauves-souris

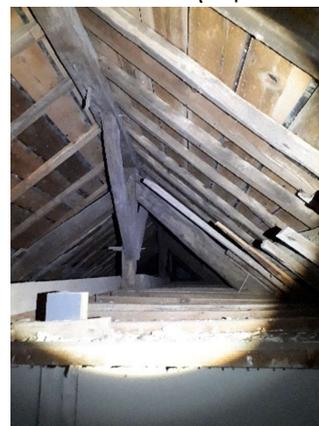
Concernant les combles, leur utilisation est difficile à évaluer. Lors des prospections menées, aucune chauve-souris n'a été recensée en reposoir diurne. Il n'y a donc pas de colonie d'installée sur le site. En revanche, les contacts sont plus ou moins réguliers la nuit (1 à 40 contacts par nuit), même si de nombreux passages peuvent probablement être attribués à des enregistrements d'individus passant à l'extérieur (nombreux signaux faibles ou perturbés). Il est donc possible que les combles puissent servir de gîtes relais la nuit, de manière ponctuelle, comme c'est souvent le cas dans les vieilles bâtisses.

Comble de faible hauteur (< 1 m)

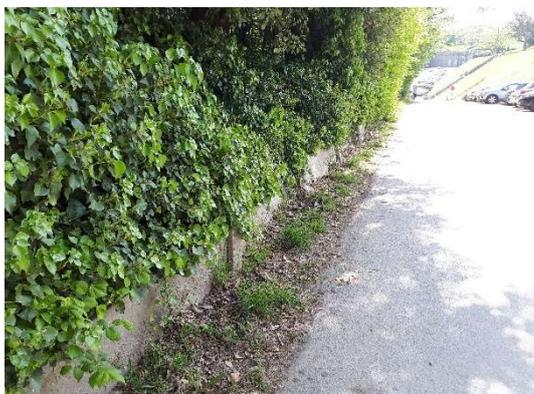
Lisière du talus (plaque béton et envahissement par le lierre)

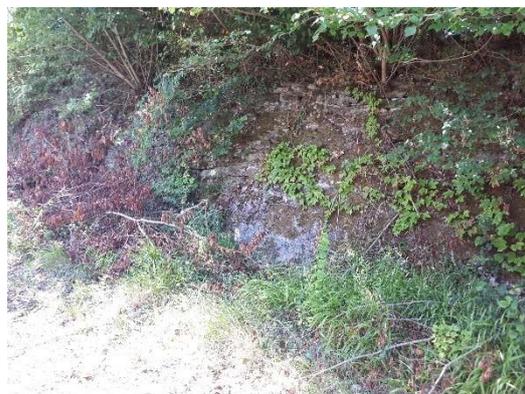
Talus empierré partiellement envahi par la végétation

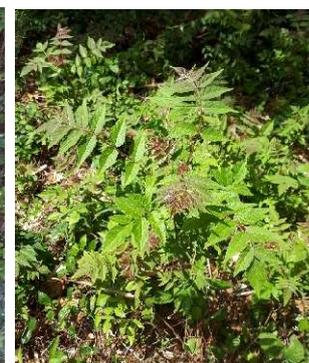
Le seul enjeu pouvant être relevé concerne le développement d'un arbre invasif (*Ailanthus altissima*) qui connaît un fort développement dans le jardin à l'abandon.

*Ailanthus altissima* colonisant la cour

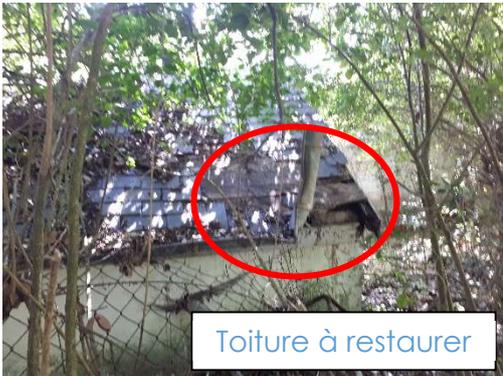
<p>Toiture à restaurer</p>

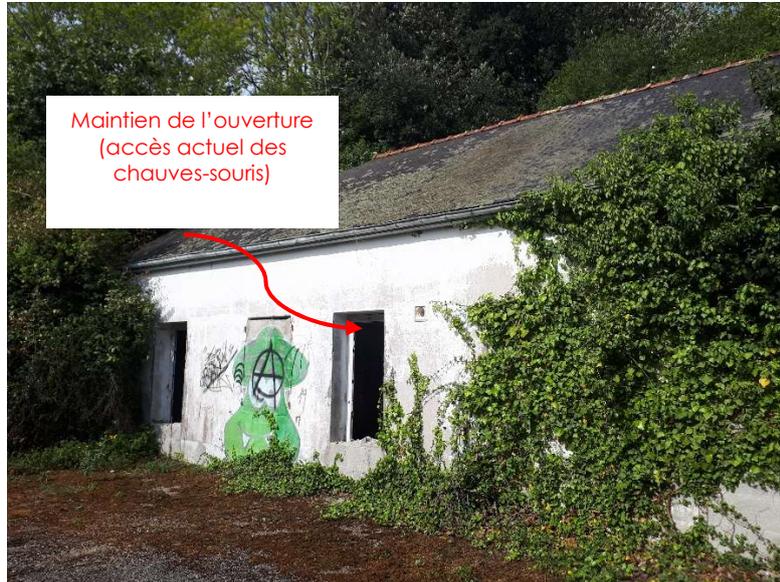
Maintien de l'ouverture  
(accès actuel des  
chauves-souris)

Ancienne chaufferie à conserver et aménager en faveur  
des chauves-souris et des hirondelles

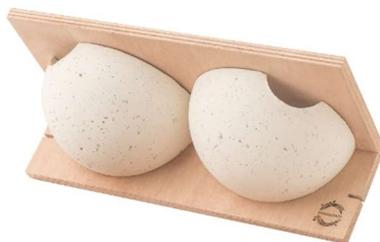
À l'issue des travaux, 10 nichoirs supplémentaires seront également installés sous la corniche du bâtiment reconstruit (à 6,40 m de hauteur), afin d'amorcer la recolonisation par les hirondelles. Ces nichoirs seront positionnés pour moitié sur la façade actuellement colonisée (façade est), et pour l'autre moitié, sur la façade ouest, afin de favoriser également la colonisation de cette dernière.

*Exemple de nichoir artificiel pour hirondelle de fenêtre (catalogue 2022 LPO)*
