ANNEXE 17 :
CONTROLE VIBRATION
ENVIRONNEMENTAL – VIBRATIONS AU
DROIT DES HABITATIONS DES
RIVERAINS
(JLBI ACOUSTIQUE, 2020)

Vibrations au droit des habitations des riverains

Affaire n° 2744-1

IMERYS CERAMICS

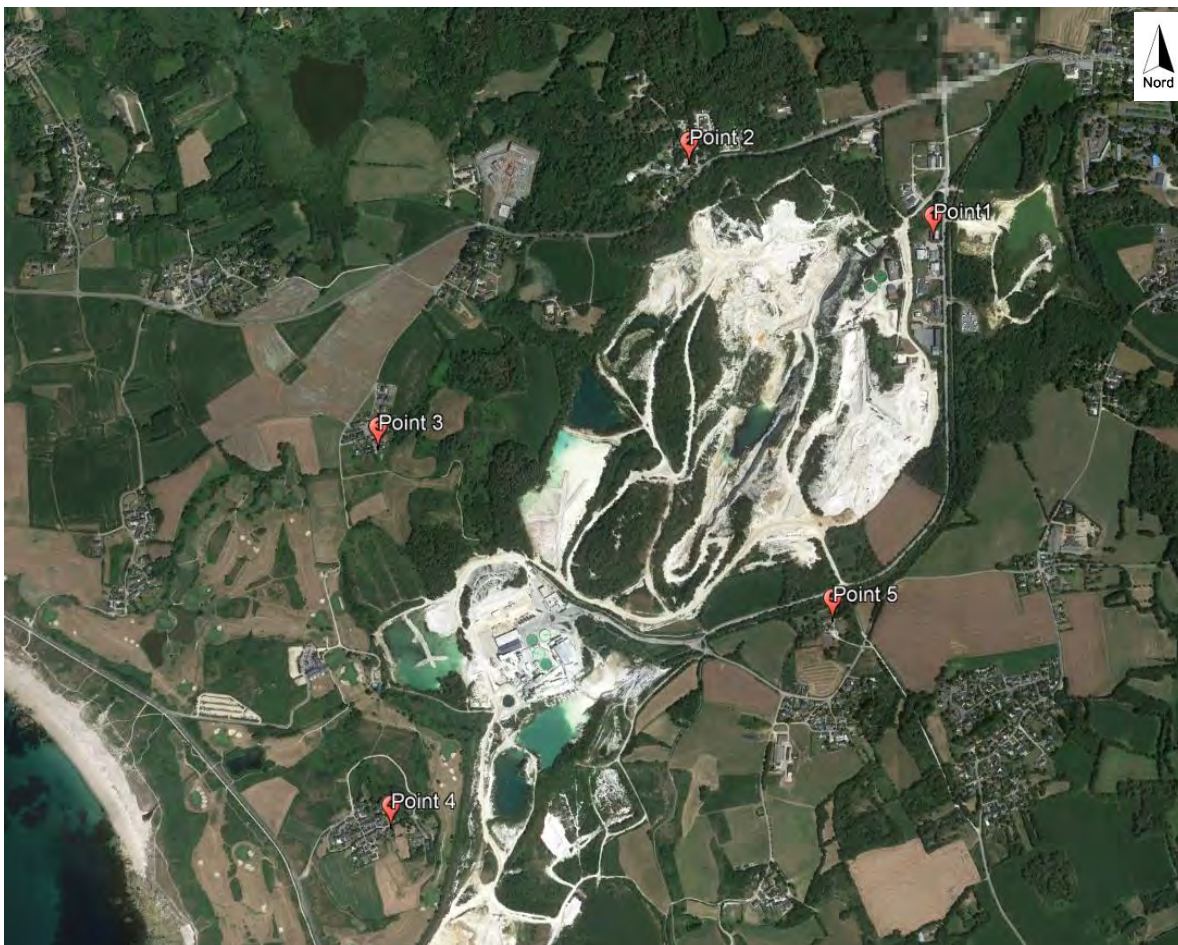
La figure suivante présente l'emplacement des 5 points de mesures vibratoires sur le site de Lanvrian :

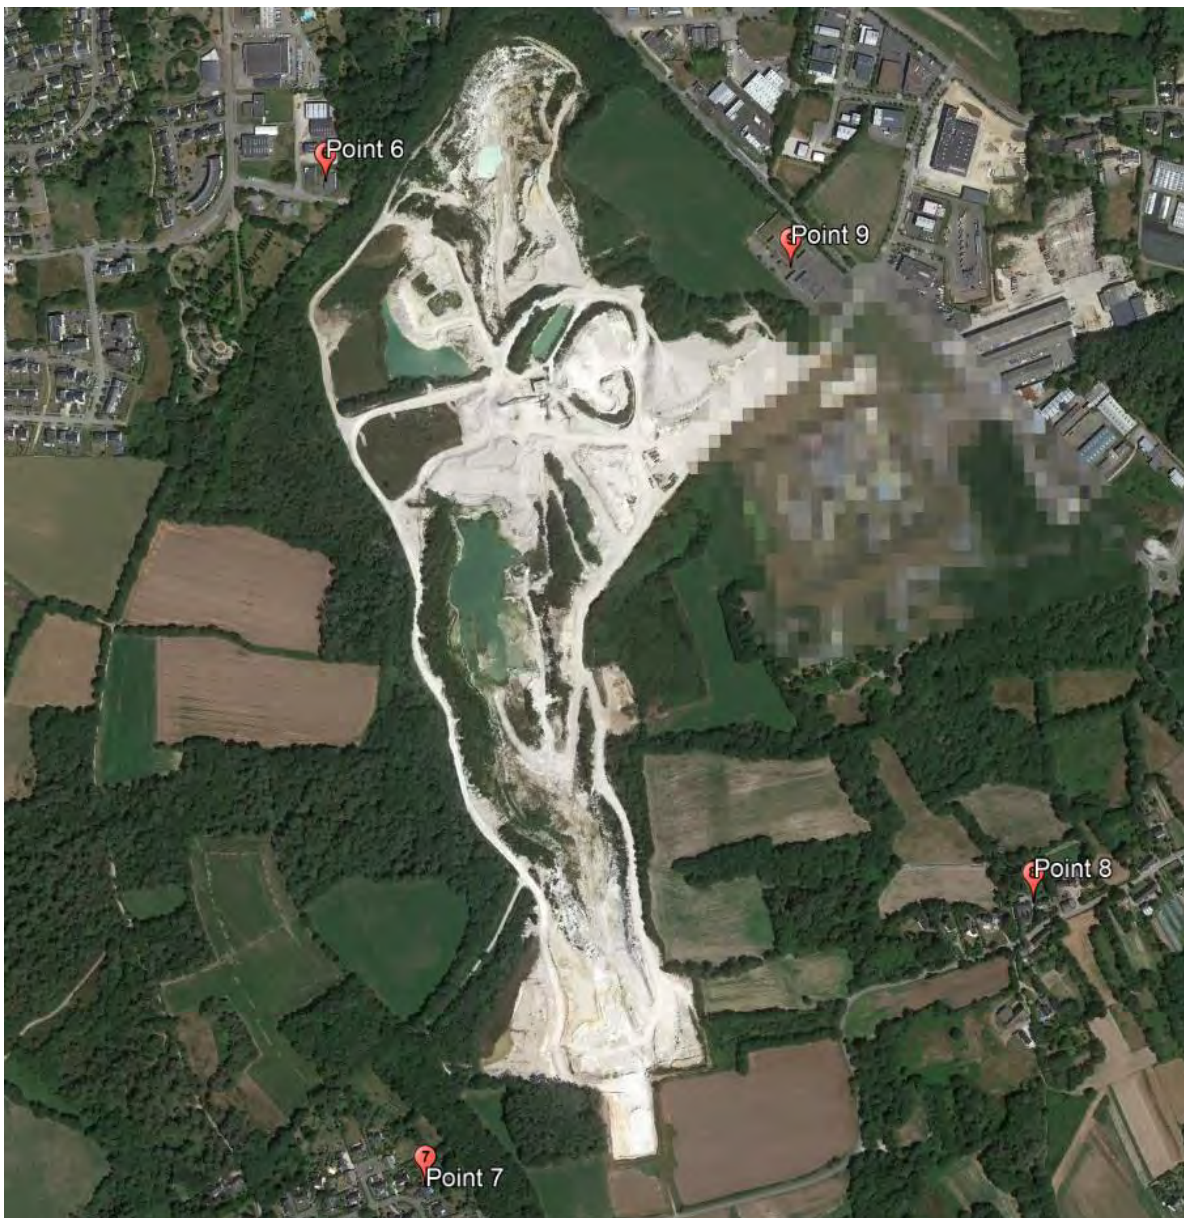
La figure suivante présente l'emplacement des 4 points de mesures vibratoires sur le site de Kerbrien :

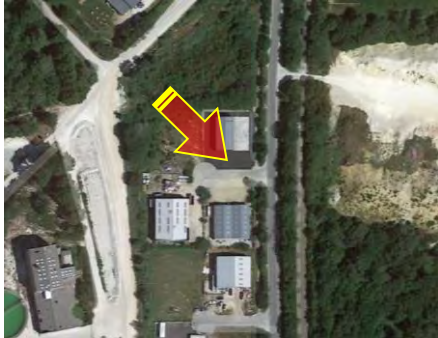
Point 1	Localisation : Entreprise	
Date début	24/11/2020

Date Fin	24/11/2020	
Opérateur	FC	
Durée d'intégration	1 seconde	
Spectre	1/3 octave	
N° sonomètre	Svan n°69067 (27)	
Justification du choix de l'emplacement	Perron de la structure

<p>Velocity (mm/s) vs Frequency (Hz)</p> <p>Legend: + X, x Y, o Z</p>		
Observations	Vibrations provoquées par la circulation routière de la route du quartz

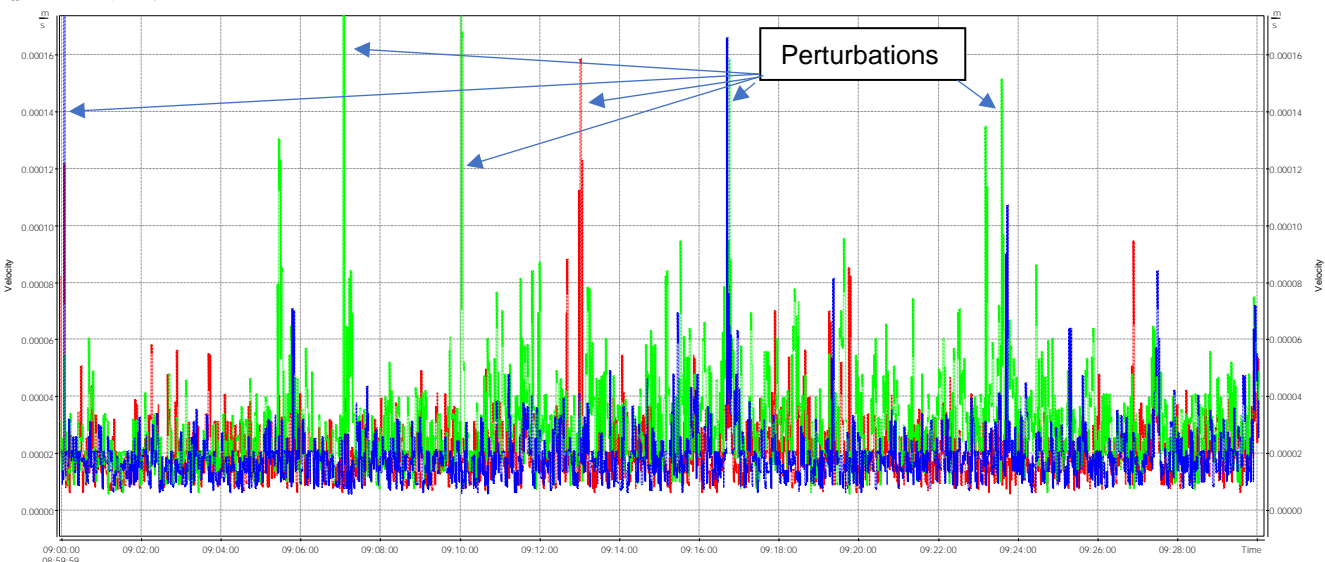
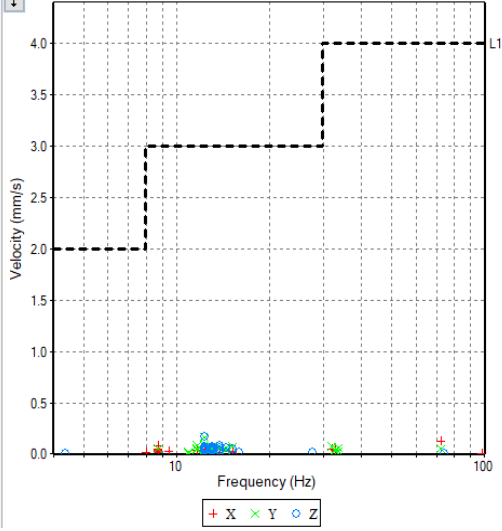
<p>Velocity (m/s) vs Time (h:m:s)</p> <p>Legend: Peak (TH) [m/s] for Ch1, P2 (Vel1) in red; Ch2, P2 (Vel1) in green; Ch3, P2 (Vel1) in blue.</p> <p>Info: Main cursor 24/11/2020 08:59:59. Max values: 0.00008, 0.00003, 0.00002.</p>

Emplacement	4 Hz – 8 Hz		
	Vitesse particulière max mesurée	Vitesse particulière admissible	Respect de la limite
Point 1	0,158 (axe Y)	2	OUI
Point 2	0,044 (axes Z)		OUI
Point 3	0,016 (axe X)		OUI
Point 4	0,019 (axe X)		OUI
Point 5	0,020 (axe X)		OUI

Emplacement	8 Hz – 30 Hz		
	Vitesse particulière max mesurée	Vitesse particulière admissible	Respect de la limite
Point 1	0,166 (axe Z)	3	OUI
Point 2	0,038 (axes X)		OUI
Point 3	0,020 (axe Y)		OUI
Point 4	0,138 (axe Y)		OUI
Point 5	0,229 (axe Y)		OUI

Emplacement	30 Hz – 100 Hz		
	Vitesse particulière max mesurée	Vitesse particulière admissible	Respect de la limite
Point 1	0,427 (axe Z)	4	OUI
Point 2	1,380 (axes Z)		OUI
Point 3	0,033 (axe X)		OUI
Point 4	0,093 (axe X)		OUI
Point 5	0,226 (axe X)		OUI

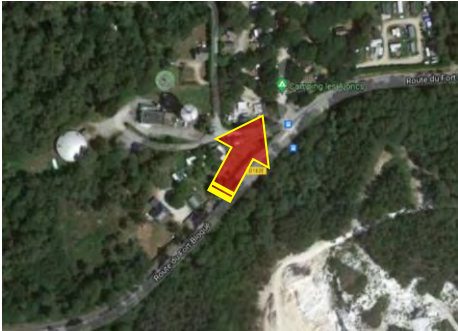
Point 2		Localisation : Camping	
Date début	24/11/2020

Date Fin	24/11/2020		
Opérateur	FC		
Durée d'intégration	1 seconde		
Spectre	1/3 octave		
N° sonomètre	Svan n°69067 (27)		
Justification du choix de l'emplacement	Perron de la structure

Vibrations provoquées par la circulation routière de la D162E

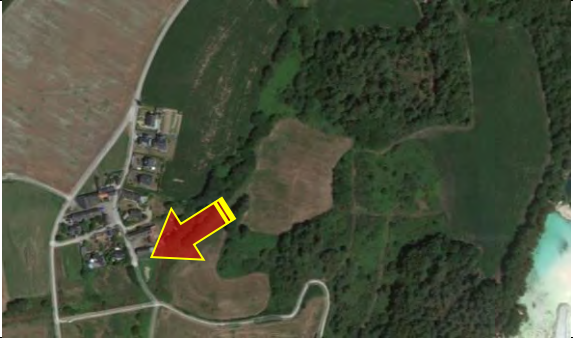
Point 3		Localisation : Habitation	
Date début	24/11/2020

Date Fin	24/11/2020		
Opérateur	FC		
Durée d'intégration	1 seconde		
Spectre	1/3 octave		
N° sonomètre	Svan n°69067 (27)		
Justification du choix de l'emplacement	Perron de la structure

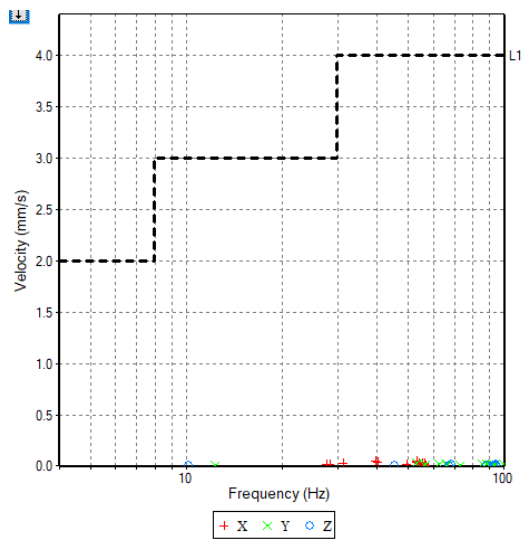
Info	Start	Duration	Peak (TH) [m/s]	Peak (TH) [m/s]	Peak (TH) [m/s]
Main cursor	24/11/2020 10:15:28	-	Ch1, P2 (Vel1) max:0.00002	Ch2, P2 (Vel1) max:0.00003	Ch3, P2 (Vel1) max:0.00001
Inside blocks	24/11/2020 10:15:15	00:00:12.000	-	-	-
Outside blocks	24/11/2020 10:15:13	00:28:38.998	0.00005	0.00004	0.00004
Deleted data marker	24/11/2020 10:15:15	00:00:12.000	-	-	-

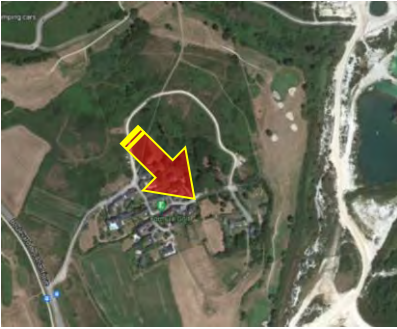
Point 4	Localisation : Habitation	
Date début	24/11/2020

Date Fin	24/11/2020	
Opérateur	FC	
Durée d'intégration	1 seconde	
Spectre	1/3 octave	
N° sonomètre	Svan n°69067 (27)	
Justification du choix de l'emplacement	Perron de la structure

Observations Vibrations provoquées par la circulation routière sur la D152

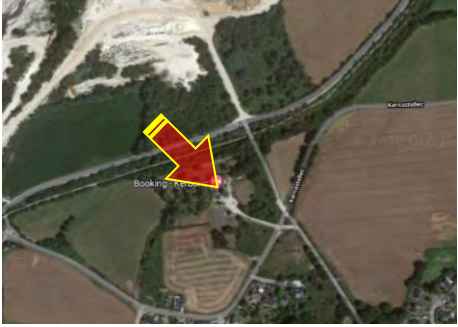
Point 5		Localisation : Habitation	
Date début	24/11/2020

Date Fin	24/11/2020		
Opérateur	FC		
Durée d'intégration	1 seconde		
Spectre	1/3 octave		
N° sonomètre	Svan n°69067 (27)		
Justification du choix de l'emplacement	Perron de la structure

Observations	Vibrations provoquées par la circulation routière de la route de Kermastellec
--------------	---

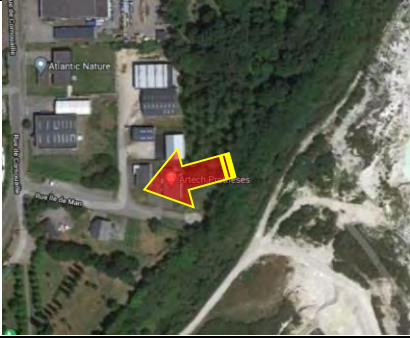
Point 6		Localisation : Entreprise	
Date début	24/11/2020

Date Fin	24/11/2020		
Opérateur	FC		
Durée d'intégration	1 seconde		
Spectre	1/3 octave		
N° sonomètre	Svan n°69067 (27)		
Justification du choix de l'emplacement	Perron de la structure

Observations Vibrations provoquées par la circulation routière de la rue Ile de man

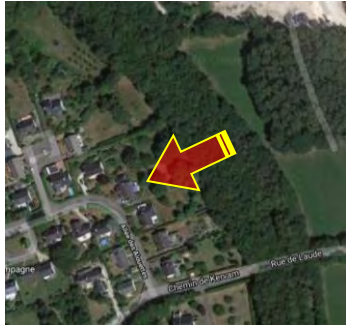
Point 7		Localisation : Entreprise	
Date début	24/11/2020

Date Fin	24/11/2020		
Opérateur	FC		
Durée d'intégration	1 seconde		
Spectre	1/3 octave		
N° sonomètre	Svan n°69067 (27)		
Justification du choix de l'emplacement	Perron de la structure

Vibrations provoquées par la circulation routière

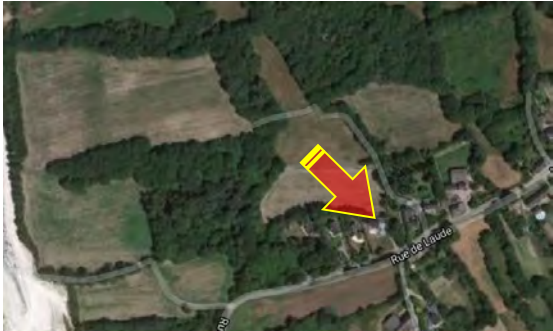
Point 8		Localisation : Entreprise	
Date début	24/11/2020

Date Fin	24/11/2020		
Opérateur	FC		
Durée d'intégration	1 seconde		
Spectre	1/3 octave		
N° sonomètre	Svan n°69067 (27)		
Justification du choix de l'emplacement	Perron de la structure

Vibrations provoquées par la circulation routière de laude

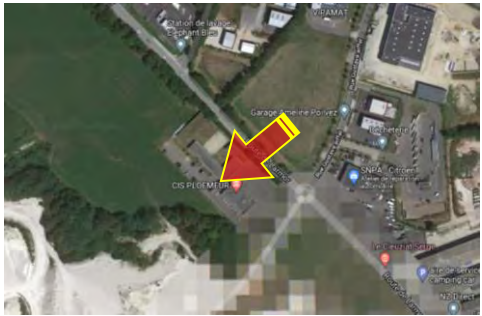
Point 9		Localisation : Entreprise
Date début	24/11/2020

Date Fin	24/11/2020	
Opérateur	FC	
Durée d'intégration	1 seconde	
Spectre	1/3 octave	
N° sonomètre	Svan n°69067 (27)	
Justification du choix de l'emplacement	Perron de la structure

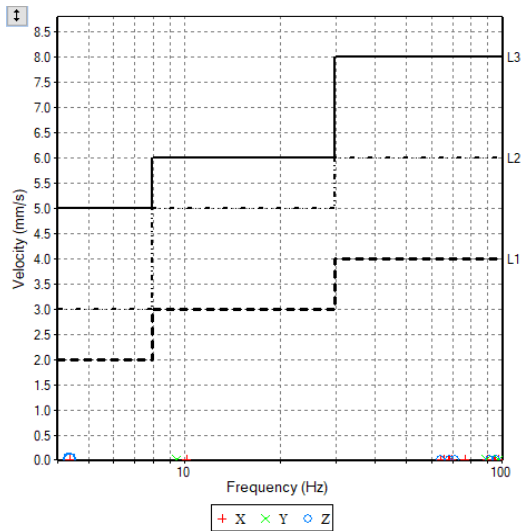
Info	Start	Duration	Peak (TH) [m/s]	Peak (TH) [m/s]	Peak (TH) [m/s]
Main cursor	24/11/2020 16:38:25	-	0.0002	0.0002	0.0002
Inside blocks	24/11/2020 16:38:16	00:00:08.000	-	-	-
Outside blocks	24/11/2020 16:38:15	00:23:28.998	0.0002	-	-
Deleted data marker	24/11/2020 16:38:16	00:00:08.000	-	0.0002	0.0002

Vibrations provoquées par la circulation routière de Larmor
