ANNEXE 13 :
LE COUREGANT – DIAGNOSTIC DE
L'OUVRAGE
(CEREMA, NOVEMBRE 2018)

Le COUREGANT - Diagnostic de l'ouvrage

affaire C 17 OB 0458
novembre 2018

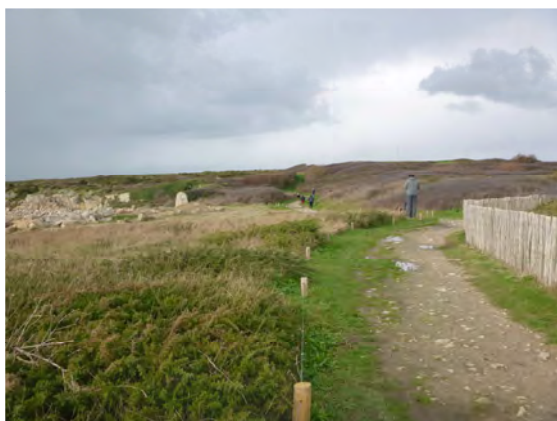
Côté Nord, de P309 à P140, crête de micro-falaise de ~10 à ~15m du bord du sentier

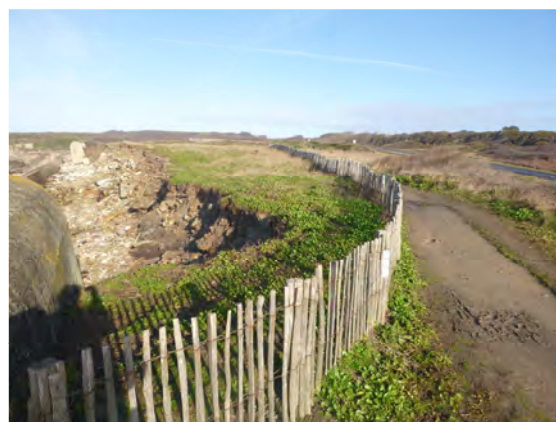
Côté Nord, à ~P170, crête de micro-falaise de 1.8m de haut à ~1.5m du bord du sentier

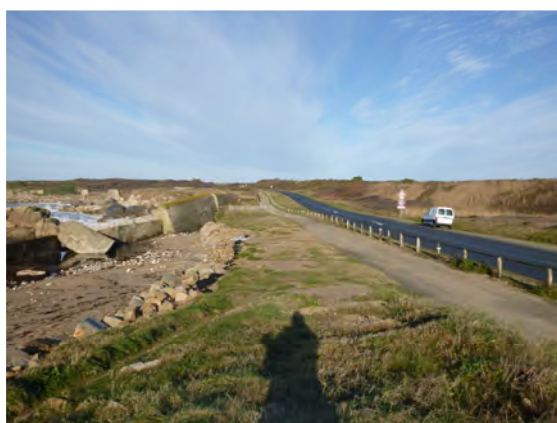
de ~P220 à ~P270, crête d'engrochements distante de ~5.5m du bord de piste cyclable et de ~9m du bord de chaussée

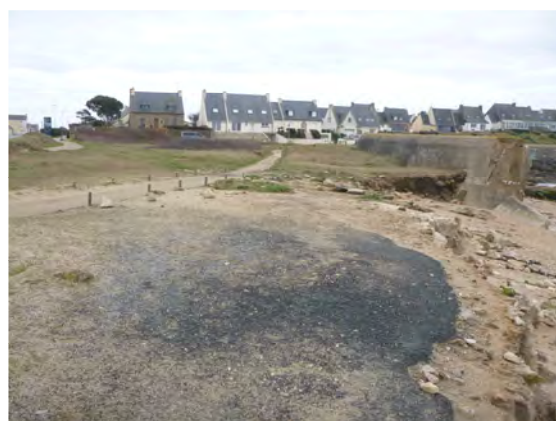
de ~P280 à ~P310, crête de micro-falaise distante de ~3.8 à ~7m du bord du sentier

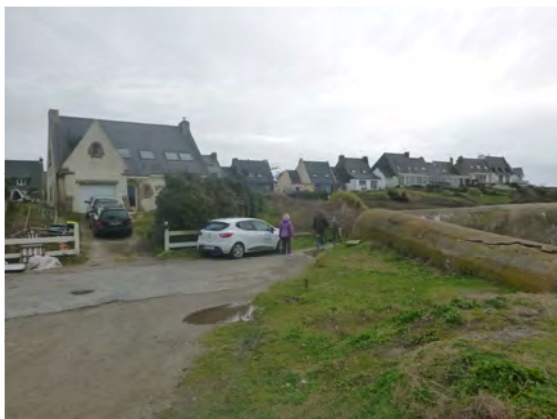
maison de la parcelle 183 à ~15m du coude du mur anti-char

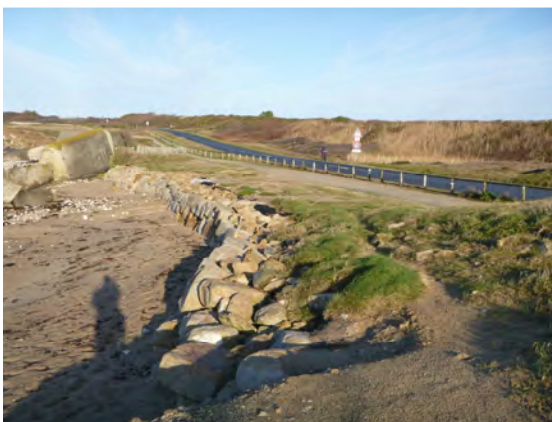
perré en enrochements (~P220 à ~P280)

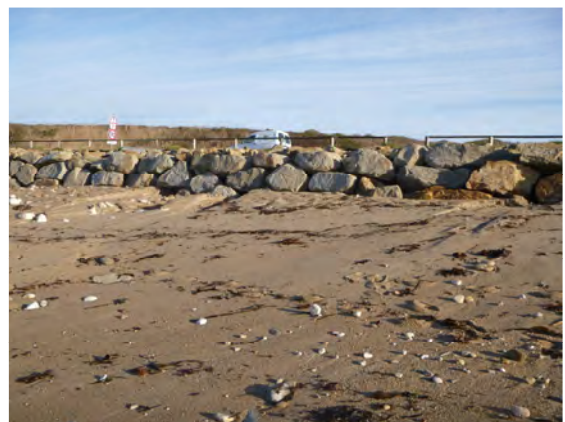
perré en enrochements formé de blocs de ~0.3 à 0.5 m³,

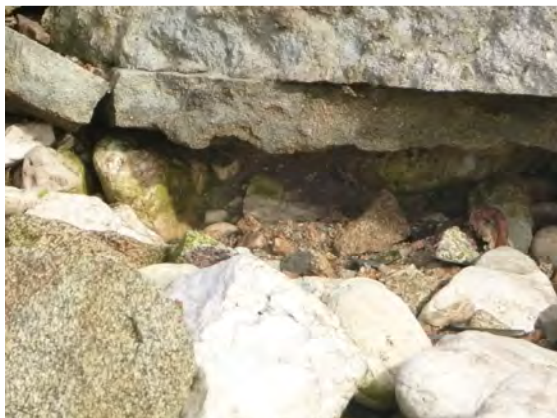
fondation du bloc 10 du mur M1 directe sur le paléosol formé d'un niveau argileux emballant des galets granitiques

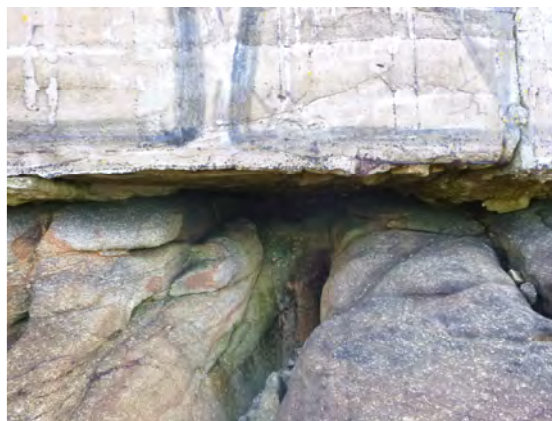
fondation directe du mur M4 sur assise rocheuse non travaillée

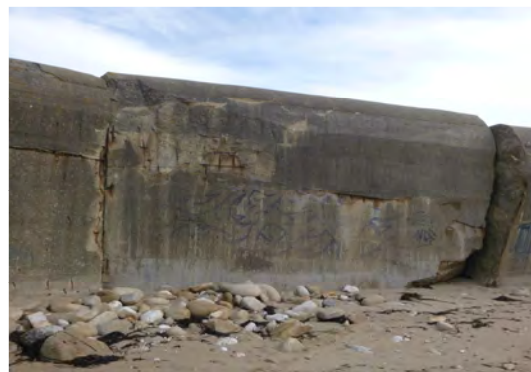
armatures métalliques superficielles au droit du bloc 1 du mur M3

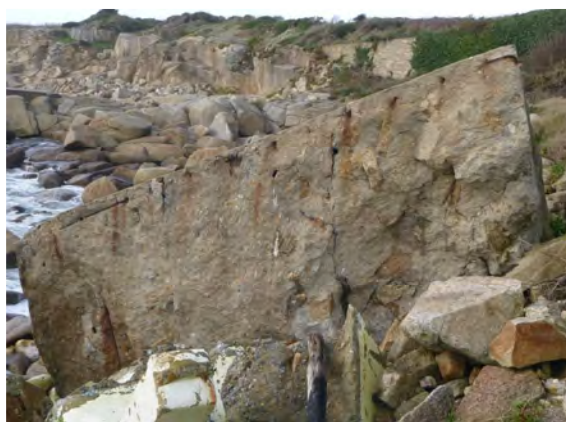
armatures métalliques distantes de 30 cm à 6cm sous le parement du bloc 2 du mur M1

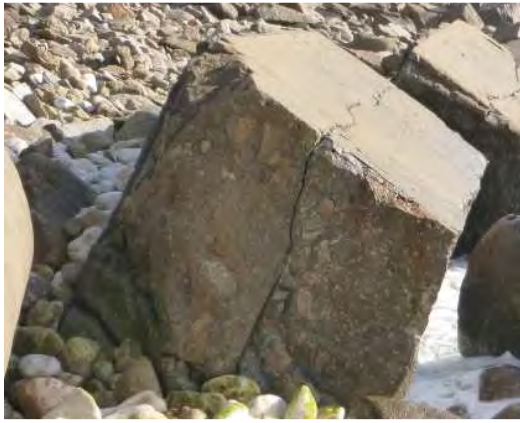
Les tailles des blocs sont très variables suivant leur origine, les blocs issus de la base de la structure originelle étant les plus gros (bloc 2018-M1-3-0 d'un volume de ~63m³ pour une longueur de ~9.8m, bloc 2018-M1-12-0 d'un volume de ~110m³ pour une longueur de ~12.2m).

bloc 2018-M1-B-3-0 d'un volume de $\sim 63\text{m}^3$ correspondant au 2/3 inférieur de la structure primitive

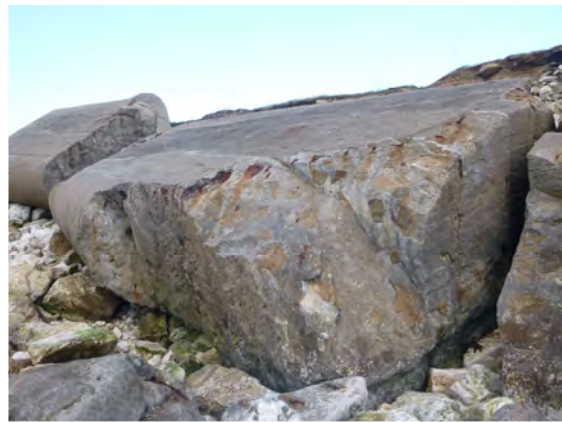
Bloc 2018-M1-B-12-0 d'une longueur de 12.2m et d'un volume de $\sim 110\text{m}^3$

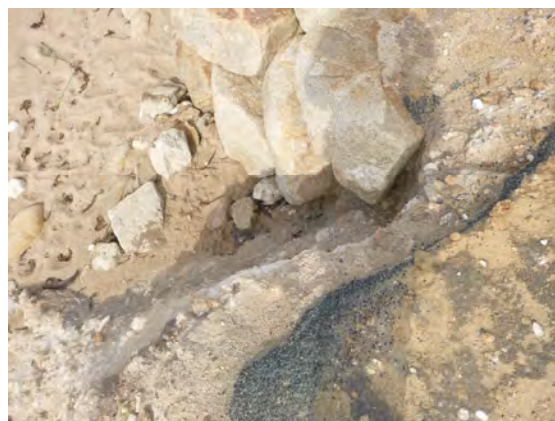
lessivage par la mer des terrains d'assise, en rive du cordon d'enrochements sur une profondeur de 0.2m

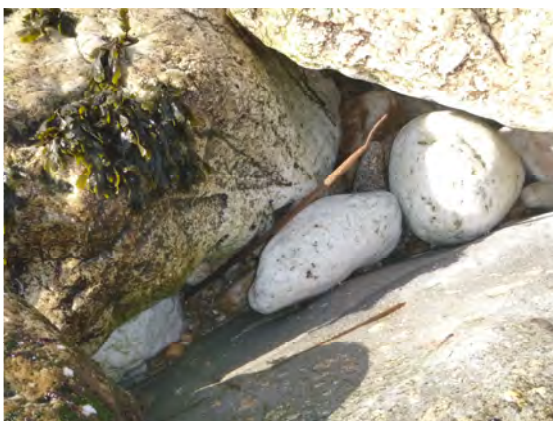
Sur l'estran, armatures de 50cm à proximité du bloc 2018-M1-B-13-3

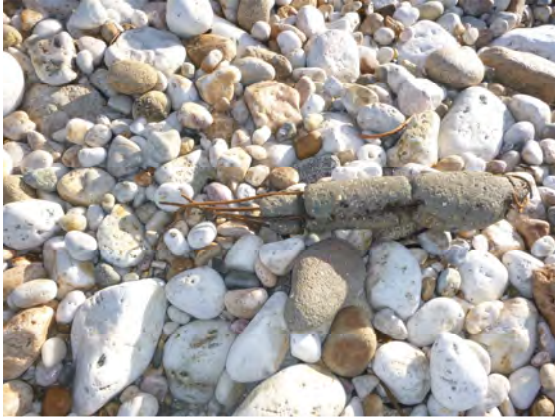
Sur l'estran, armatures de 45cm à 5m en contrebas du dans les débris à l'arrière du bloc 2018-M1-B-18-0

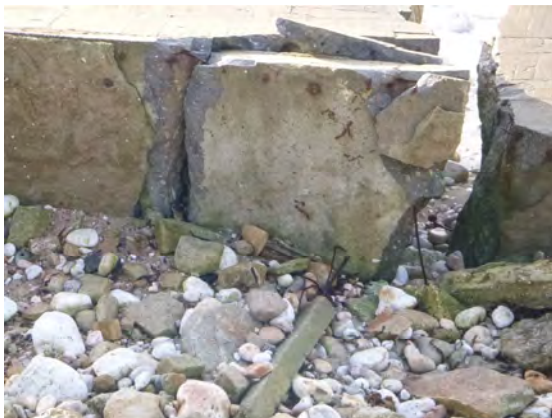
Ferrailage dans les débris à l'arrière du bloc 2018-M1-B-18-0

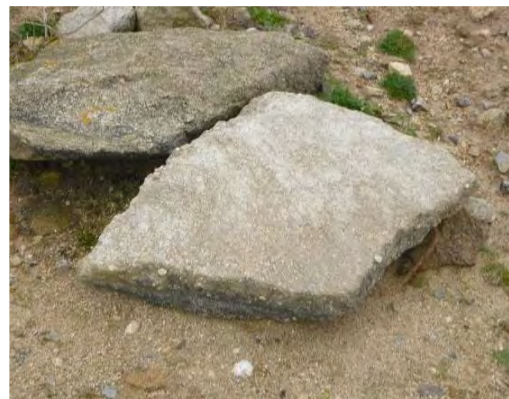
Au droit d'un accès à la plage, à l'arrière du bloc 2018-M2-B-15-0, morceau de semelle avec armatures en saillie sur 20cm

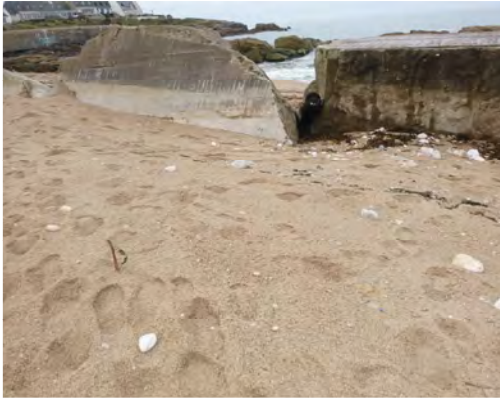
Sur la plage, à ~7m à l'arrière du bloc 2018-M2-B-12-0, armatures ressortant du sable sur 15cm

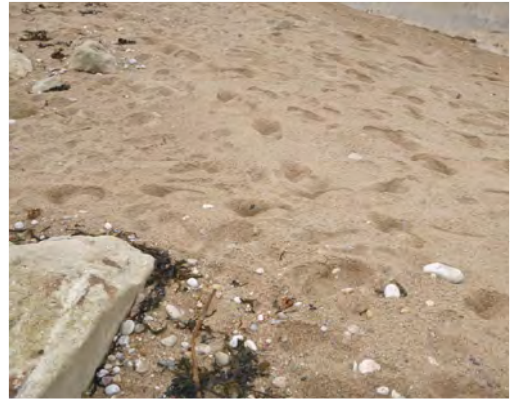
Sur la plage, à ~7m à l'arrière du bloc 2018-M2-B-13-0, armatures ressortant du sable sur 40cm

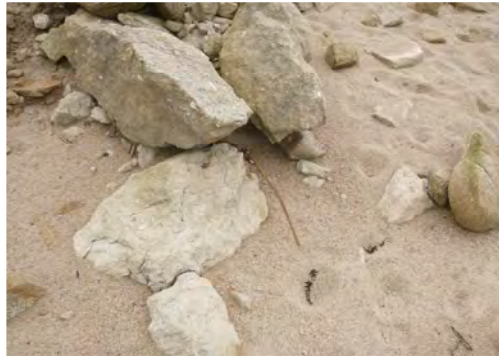
A proximité de la micro-falaise, au droit de la limite des blocs 2018-M2-B-13-0 et 2018-M2-B-14-0, armatures en saillie sur 80cm
