## RELEVÉS DE DÉSORDRES

## ÉVALUATION DE L'INDICE D'ÉTAT DE L'OUVRAGE

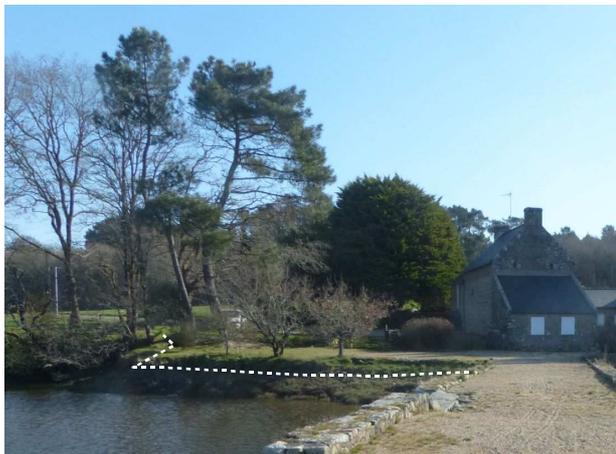
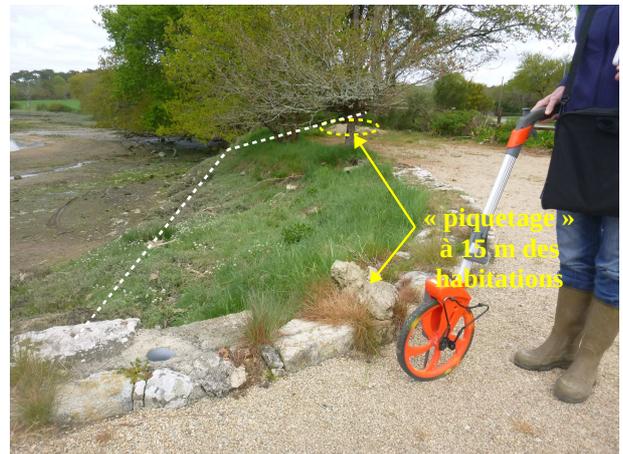
**Description :** la rive gauche (commune de Crac'h) comprend des bâtiments à usage d'habitation construits avant 1976. Le contournement de cette zone dans le respect de la limite des 15m pour instituer la SPPL nécessiterait donc la création d'une passerelle de près de 20m, parallèlement au rivage.

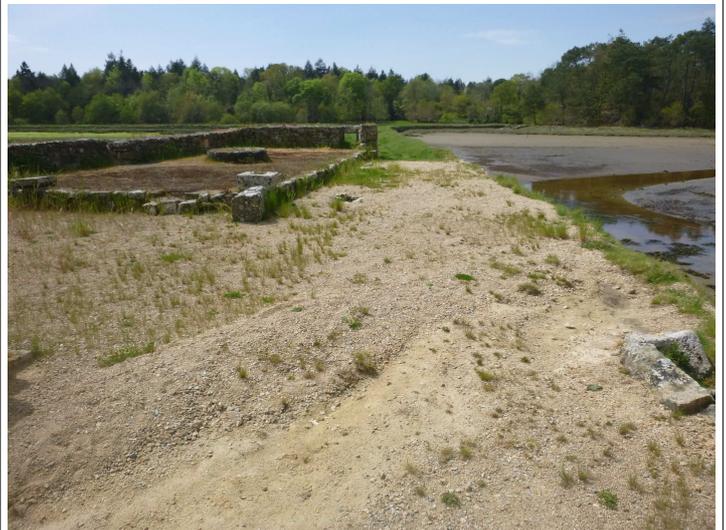
Photo 9

- fracturation de moellons - ouvertures pluricentimétriques entre les moellons = défaut de mortier ou lacunes de blocs	4
	crête	- (A.) fontis (profondeur mesurée 60cm)	5 à 7 8 à 11
