Figure 102- Localisation des linéaires de cours d'eau impactés par le projet

Site de Port Morgan

Site de Kergrenouille

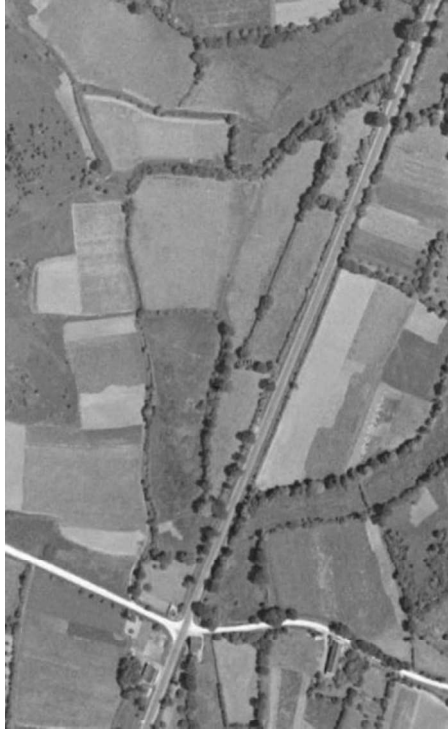
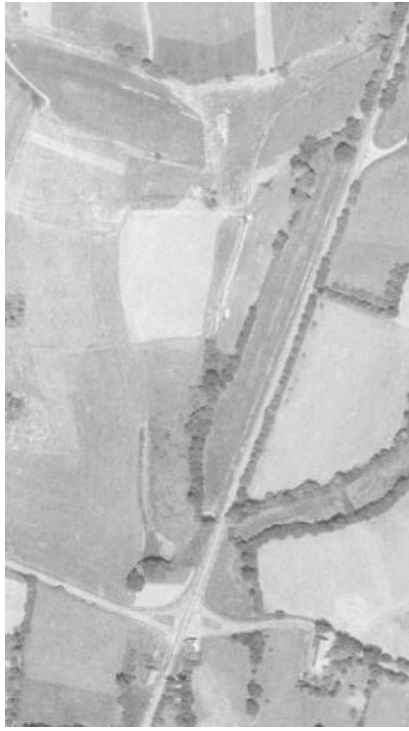
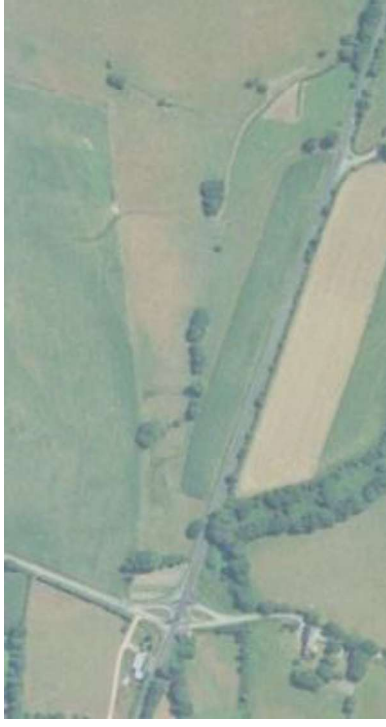
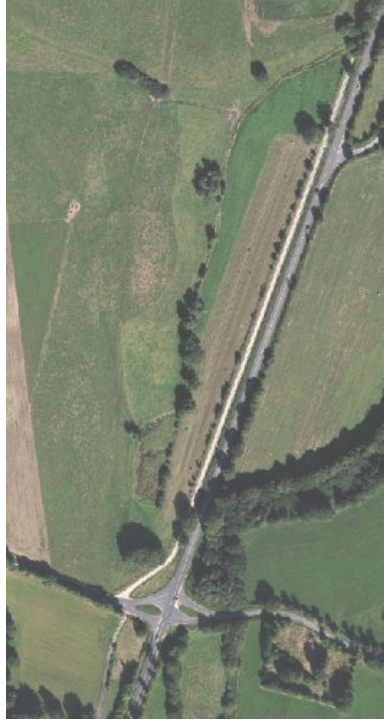
Photo 81- Site de compensation de Port Morgan en juin 1952 (source : remonterletemps.ign.fr)

Photo 82- Site de compensation de Port Morgan en juillet 1970 (source : remonterletemps.ign.fr)

Photo 83- Site de compensation de Port Morgan en septembre 1993 (source : remonterletemps.ign.fr)

Photo 84- Site de compensation de Port Morgan en 2019 (source : orthophoto 2019 IGN)

Plusieurs modifications anthropiques sont visibles dans le cours d'eau (curage, recalibrage) aussi bien en amont avec la création de plusieurs fossés drainants (bien visibles en 1993 et 2019) qu'en aval de la section (1970).

L'analyse des anciennes photos aériennes permet d'apprécier les modifications du site au cours du temps.

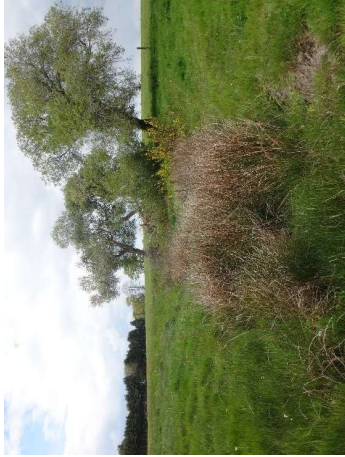
Photo 85- Fossés de drainage au niveau de la zone remaniée

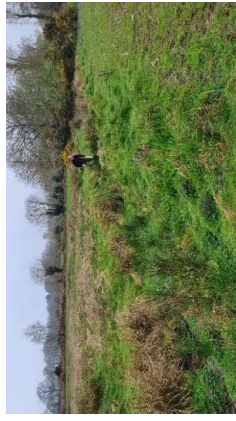
Photo 97- Zone de source (à gauche) et cours d'eau à la sortie de la zone busée (à droite)

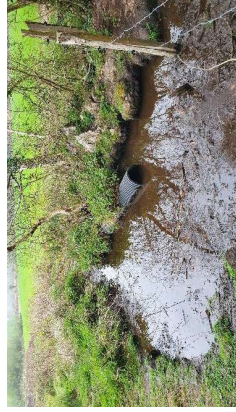
Photo 98- Cours d'eau section busée (à gauche) et cours d'eau le long du secteur boisé (à droite)

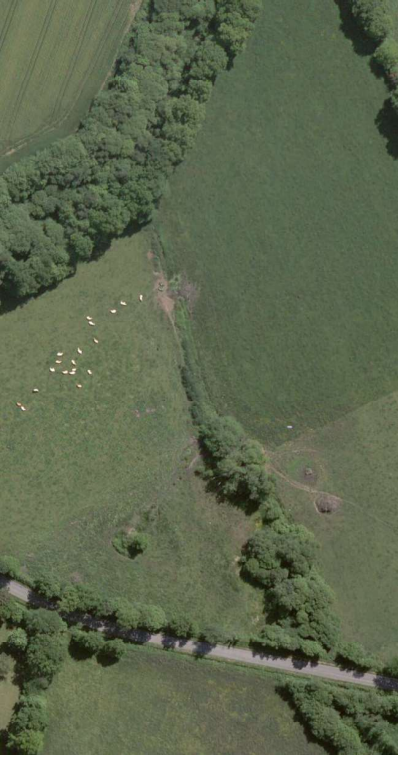
Le site a fait l'objet de nombreux remaniements par le passé. Il est aujourd'hui encadré par un secteur de culture traditionnel (alternance prairie/culture). La section centrale a été busée pour permettre une circulation des engins sur la totalité du cours d'eau (busage avec remblai).

Photo 99- Site de Kergrenouille en juin 1952 (source : remonteletemps.ign.fr)

Photo 100- Site de Kergrenouille en juin 1986 (source : remonteletemps.ign.fr)

Photo 101.- Site de Kergrenouille avant le busage en juin 2013 (source : remonteletemps.ign.fr)

Photo 102.- Site de Kergrenouille après le busage en 2019 (source : orthophoto (GN)

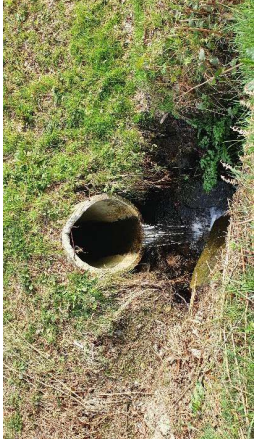
Photo 106- Rupture de discontinuité amont

- Drainage ;
- Lit initial du cours d'eau déplacé
- Cours d'eau incisé et recalibré ;
- Discontinuité du cours d'eau amont et aval (entre deux sections routières).

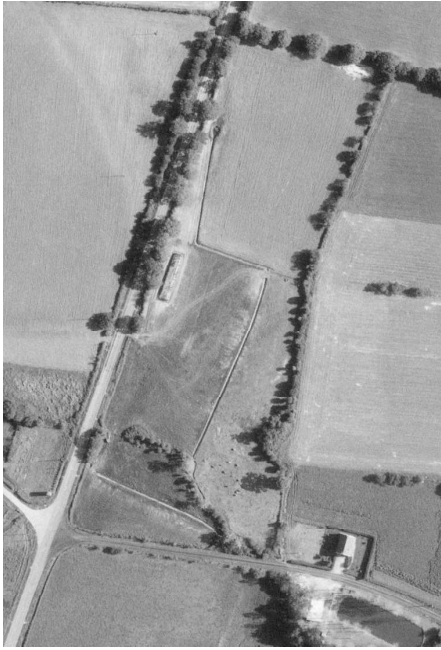
Photo 109- Site de Keralvy en 1983 avec présence des fossés de drainage alimentant le cours d'eau non recalibré (source : remonterletemps.ign.fr)

La partie sud du fossé semble avoir été drainée puisqu'en 1965 était visible une végétation caractéristique de zone humide, non visible après. Un fossé drainant est d'ailleurs visible sur l'orthophotographie de 1983. À noter la présence d'une haie bocagère au sud du site étudié (présente encore en 1983). Ces haies formaient des limites physiques entre zones exploitables (cultures) et zones humides.

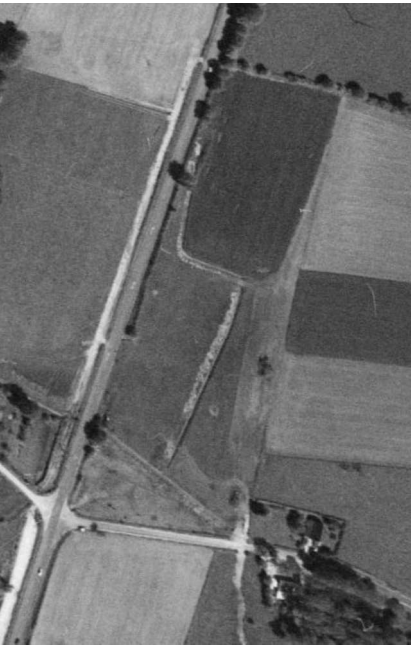
Photo 110- site de Keralvy en 1994 après le recalibrage du cours d'eau et la suppression de la ripisylve (source : remonterletemps.ign.fr)

En 1994, le remembrement a engendré la suppression de la ripisylve, le recalibrage du cours d'eau et la création d'un nouveau lit. Les fossés drainants semblent avoir également été amplifiés (secteur de remblai visible au nord du fossé en 1994).

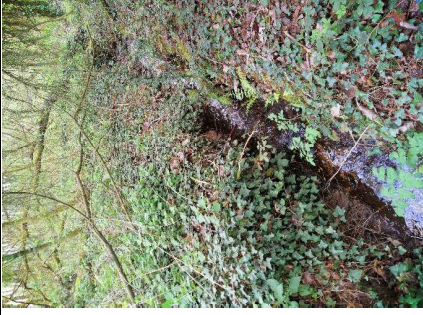
<p>Lpbmoy=50cm Llmmoy=40cm Hpbmoy=80cm</p>

Caractéristiques physiques du cours d'eau	
Substrat	Sable-graveleux
Facès d'écoulement	Plat courant, radiers
Végétation	Fortement végétalisé (berges principalement)
Obstacle	Faible
Commentaire	Surprofondeur.

Tableau 88- Profil en travers en amont de l'étang (en amont du cours d'eau busé)

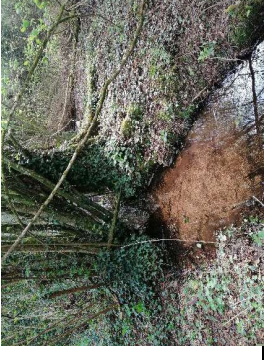
<p>Lpbmoy=100cm Llmmoy=40cm Hpbmoy=50cm</p>

Caractéristiques physiques du cours d'eau	
Substrat	Sable-graveleux
Facès d'écoulement	Plat lentique
Végétation	Moyenne
Obstacle	Étang en aval
Commentaire	Surfargeur

Tableau 89- Profil en travers en aval de l'étang

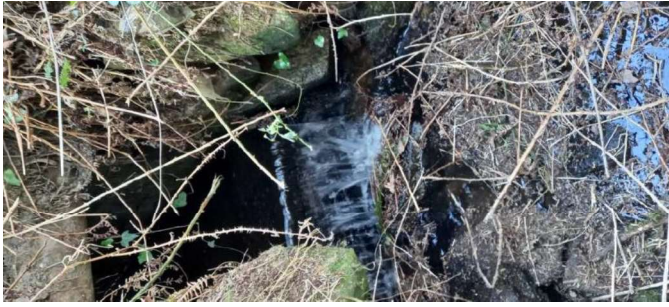
Au niveau de route communale (à l'est), une discontinuité est relevée du fait d'une chute à l'aval de l'ouvrage de franchissement. Le cours d'eau présente ensuite un état hydromorphologique intéressant pour les espèces salmonicoles avec une granulométrie grossière et une diversité des faciès écoulements (succession radier/fosse cohérente pour former des diversités biogènes d'habitats).

Photo 120- Discontinuité en aval de la route communale (source : Fédération de pêche 56)

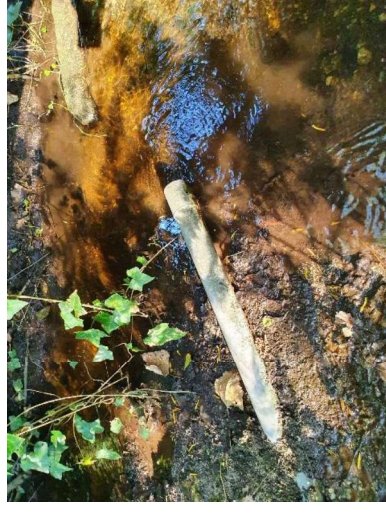
3. Suppression d'un drain en provenance de la plantation de conifères.

Photo 126- Exutoire du drain (tuyau PVC) directement dans le cours d'eau
