# IMERYS

Commune de **PLOEMEUR (56)**  
*Carrière de Kergantic – Lanvrian – Lopeheur*

## MEMOIRE EN REPONSE A L'AVIS DE LA MRAE N°MRAE 2022-010064

Novembre 2022 / Dossier E\_05-56-6024

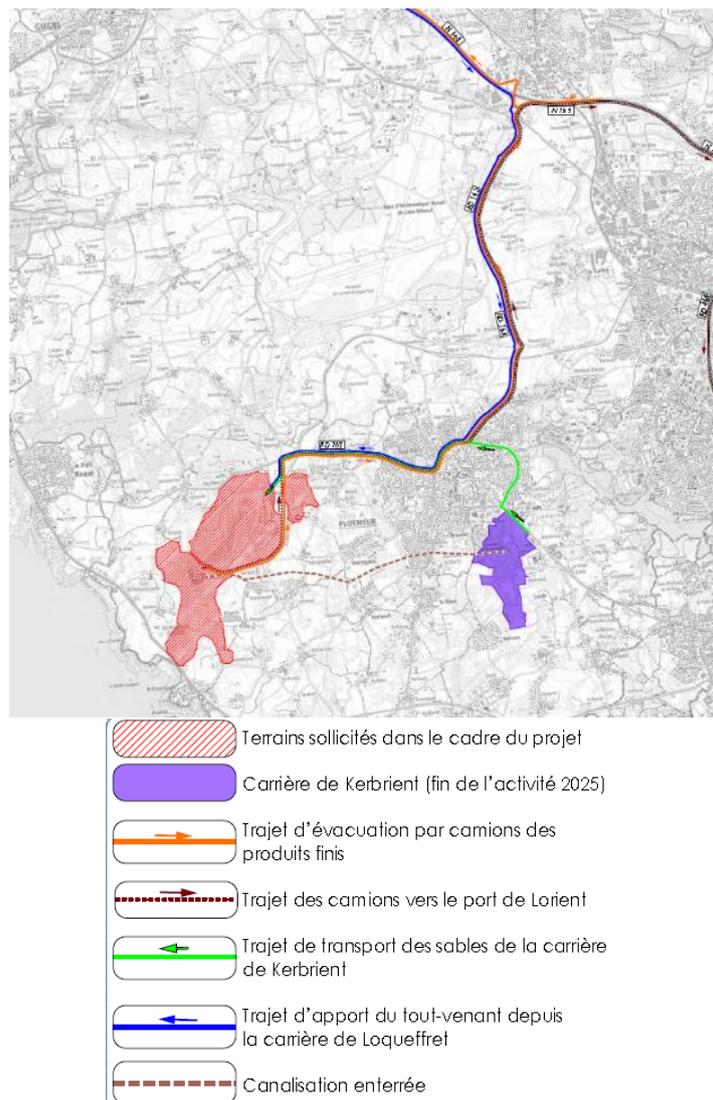
**Extrait de la carte du trafic routier vers et depuis KLL (Etude d'impact – Partie 2 Thème 6)**

La carte du trafic décrivant le trajet effectué entre les sites est présentée dans l'étude d'impact (extrait ci-dessous).

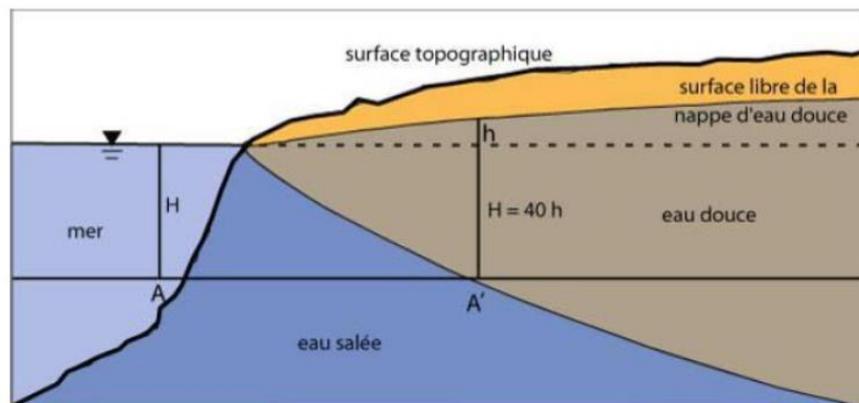
Figure 13 : coupe schématique perpendiculaire au littoral selon Ghyben-Herzberg (extrait de Frissant et al, 2005)

La figure 13 du rapport Antea Group disponible en annexe 5 de l'étude d'impact illustre bien le principe de biseau salé avec et sans influence d'un pompage. Elle est rappelée ci-dessous :

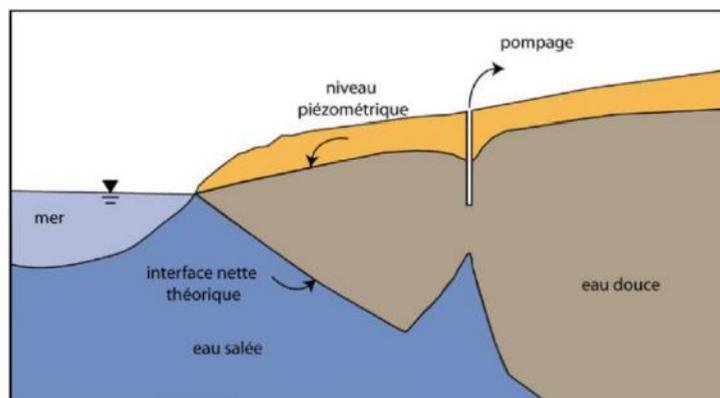
Figure 19 : influence d'un pompage sur le biseau salé à partir du schéma théorique de Ghyben Herzberg (Frissant et al., 2009)

Selon l'étude ANTEA, le risque de remontée du biseau salé en dehors de l'emprise de la carrière est négligeable. **Il n'y aura donc pas de risque pour la qualité de l'eau.**

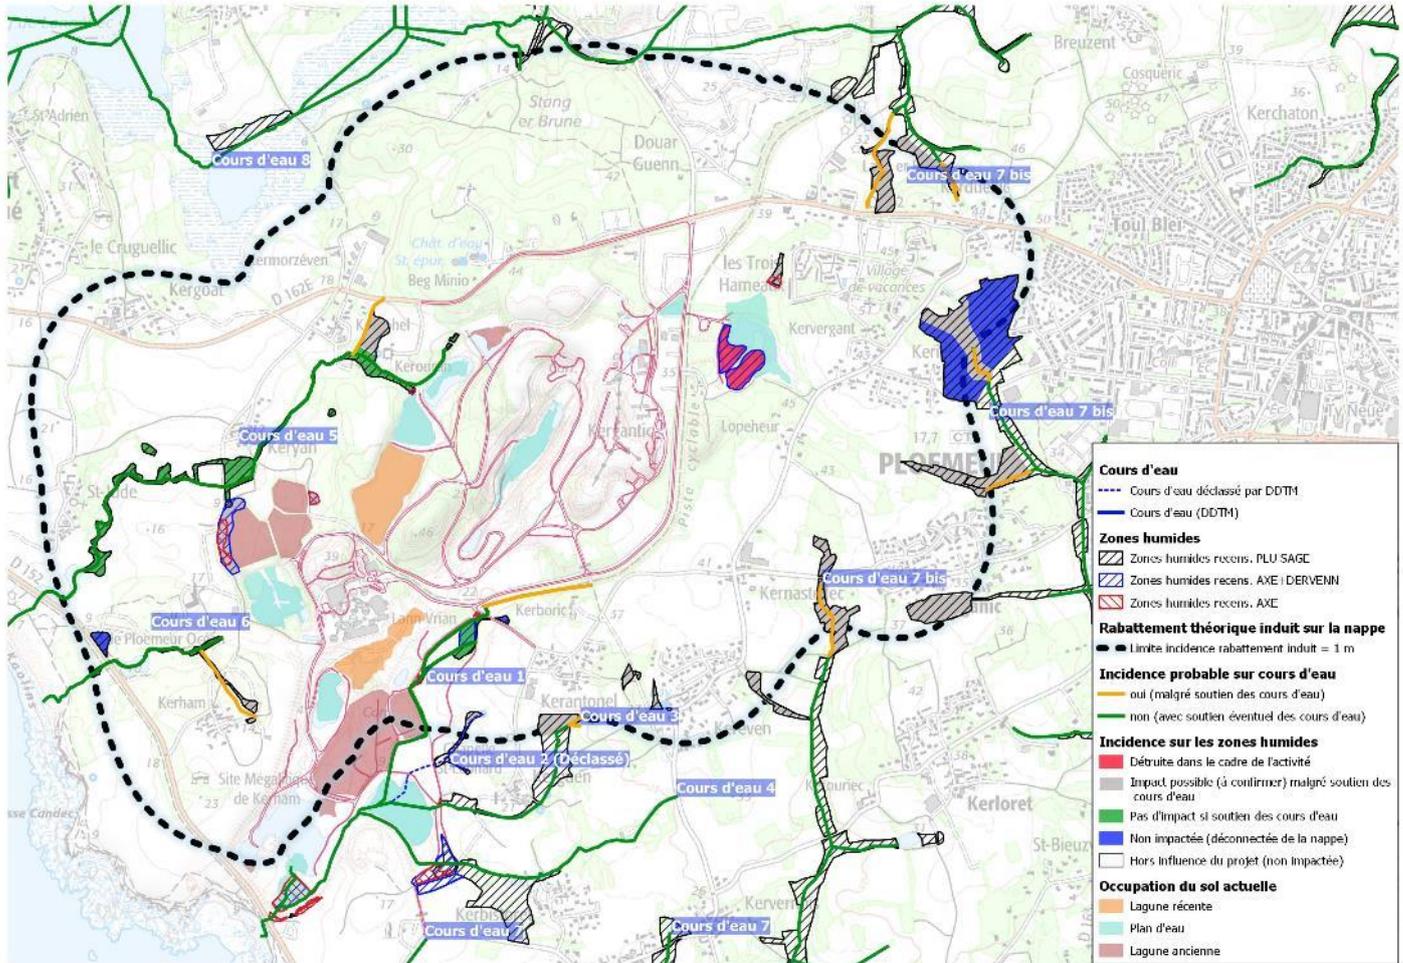
Carte d'évaluation des incidences sur les cours d'eau et zones humides

Une caractérisation des débits des cours d'eau situés à proximité de la carrière a été réalisée en juillet 2022. Elle intègre l'ensemble des cours d'eau potentiellement impacté par le projet (zone d'iso-rabattement théorique de 1 m autour du projet défini à partir de la modélisation, cf. figure ci-dessous).

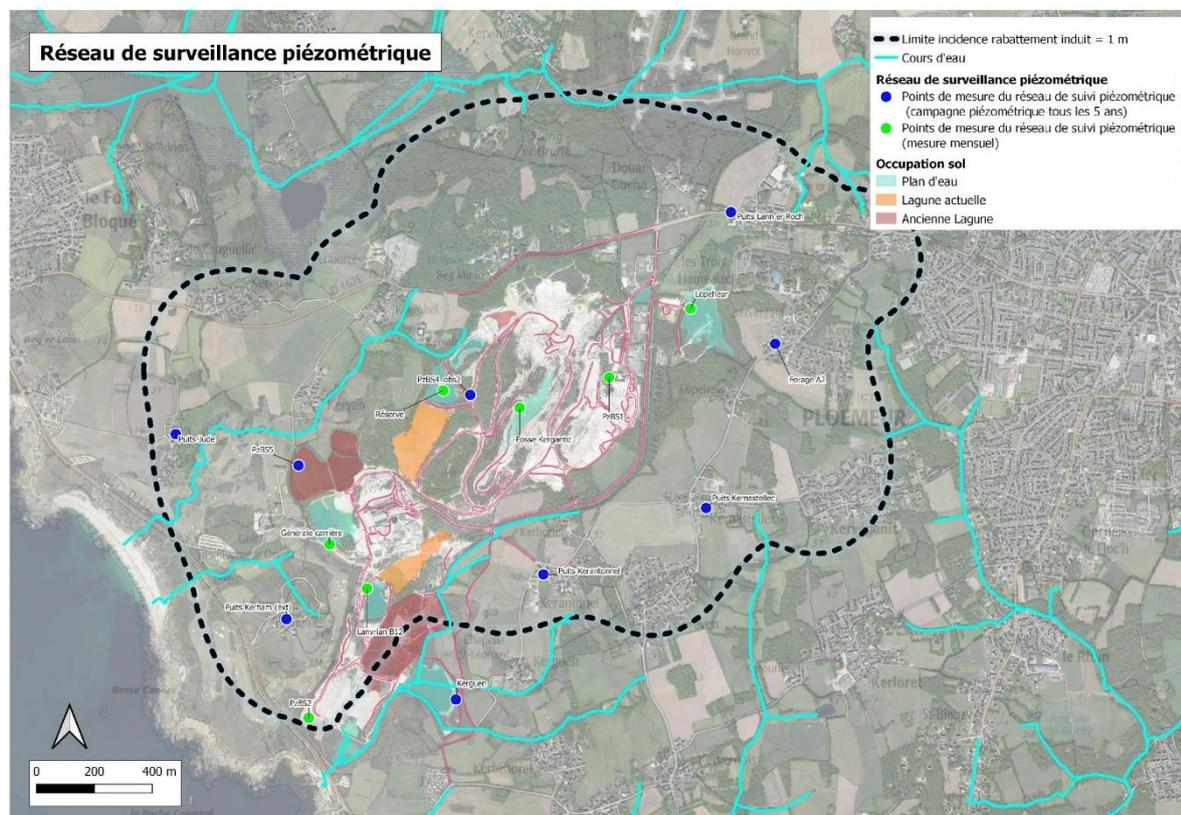
Réseau de surveillance piézométrique

La carte ci-dessous expose le réseau de surveillance piézométrique mis en place dans le cadre du projet.

Ce réseau de surveillance piézométrique permettra de suivre l'évolution des niveaux de la nappe de socle dans l'ensemble de la zone d'influence théorique du projet (limite d'incidence rabattement induit = 1 m). Ce réseau est constitué des points d'eau hors site de la carrière (puits privés généralement) et des piézomètres de surveillance spécifiquement mis en place pour le suivi du site. Le suivi du niveau des plans d'eau du site est également inclus dans la surveillance piézométrique.

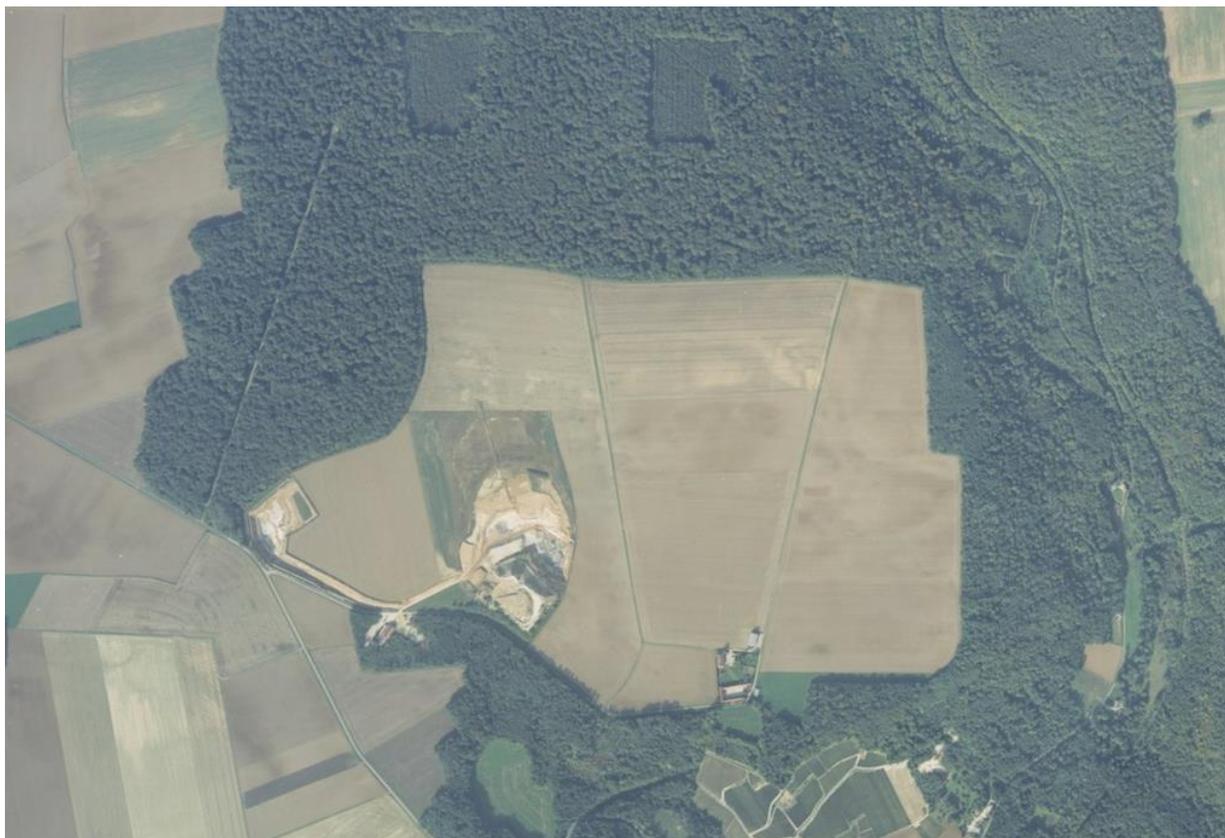
*Prise de vue du site (IGN mission du 16 octobre 1999)*

Les clichés ci-dessous présente l'évolution du site et de sa remise en état entre 1999 au début de l'exploitation et 2022 après comblement et remise en culture des parcelles.

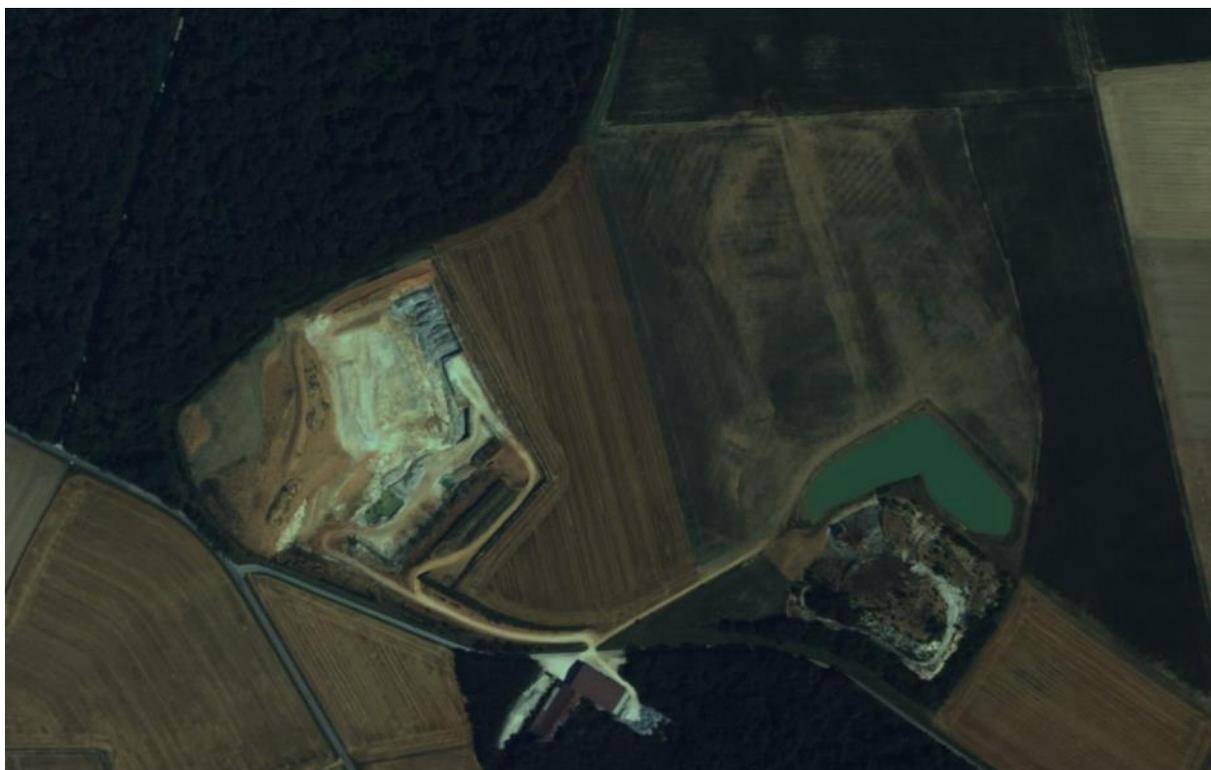
*Prise de vue du site (IGN mission du 1<sup>er</sup> aout 2004)*

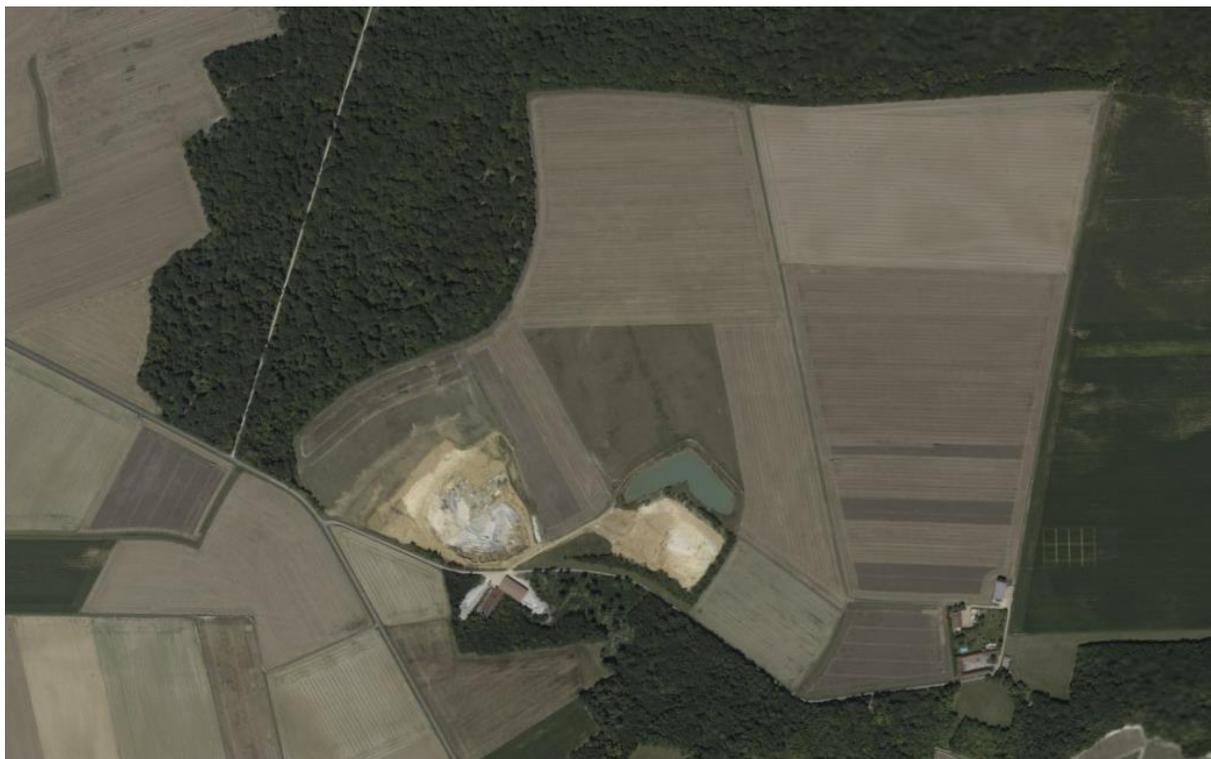
*Prise de vue du site (IGN mission du 1<sup>er</sup> aout 2011)*

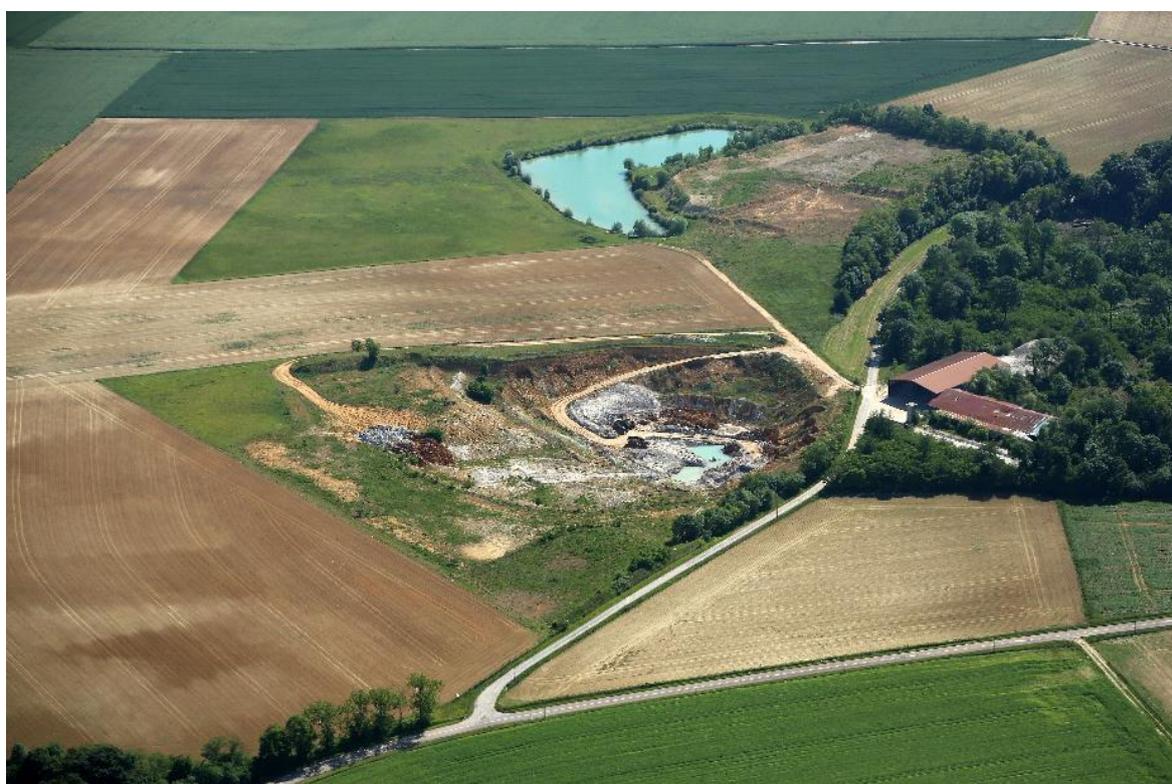
*Prise de vue en 2018*

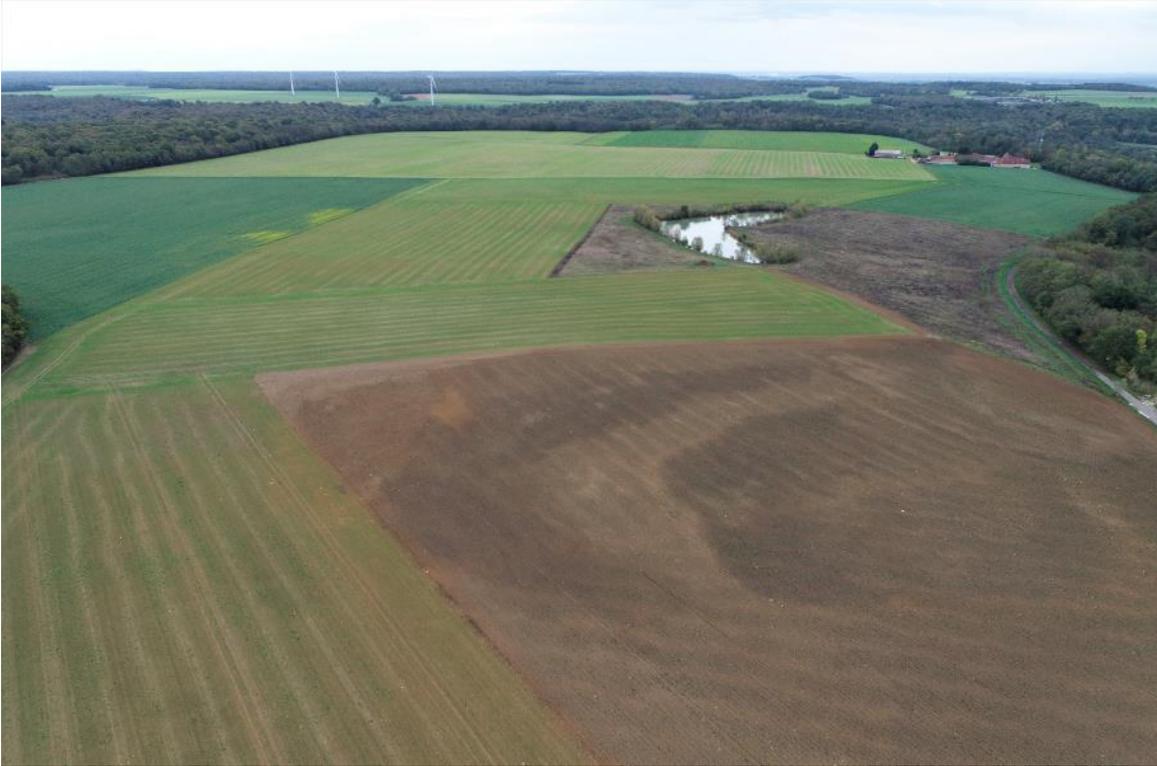
*Prise de vue en 2022 après remise en culture*

On observe une remise en état coordonnée et une remise en culture progressive des terrains exploités.

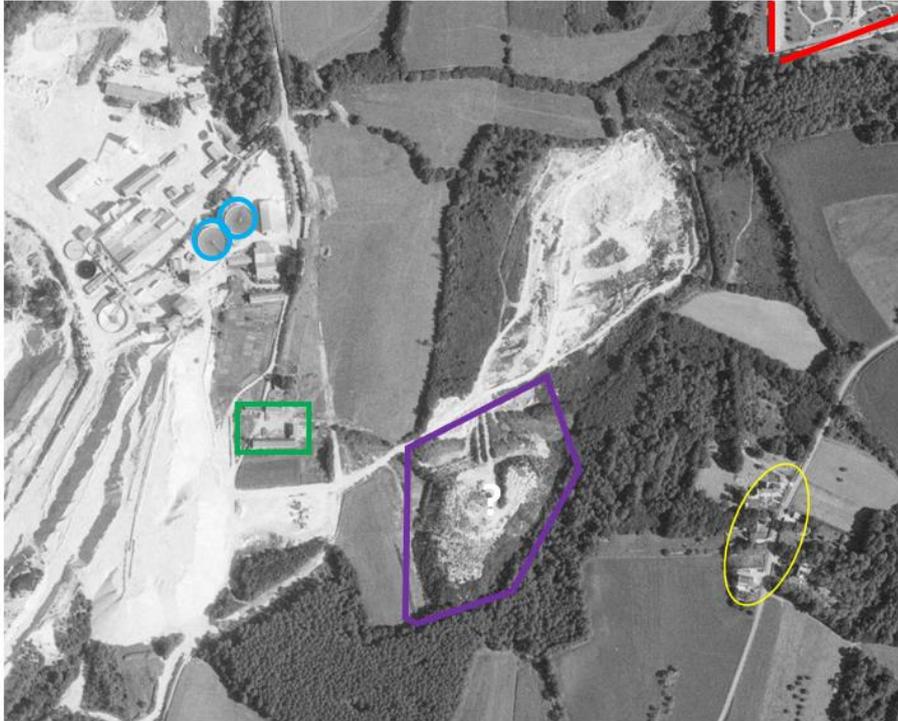
**Vue aérienne du site de Lopeheur le 14/08/1978 (IGN)**

Au regard de l'historique du site, il est à noter que les boisements situés à Lopeheur et sollicités pour la plupart en défrichement sont des reboisements spontanés apparus suite à l'exploitation dans les années 70 d'une partie du site. La comparaison des vues aérienne ci-dessous montre que le Sud de Lopeheur a servi de zone de stockage. Les repères de couleur permettent de localiser les infrastructures ou bâti toujours existant.

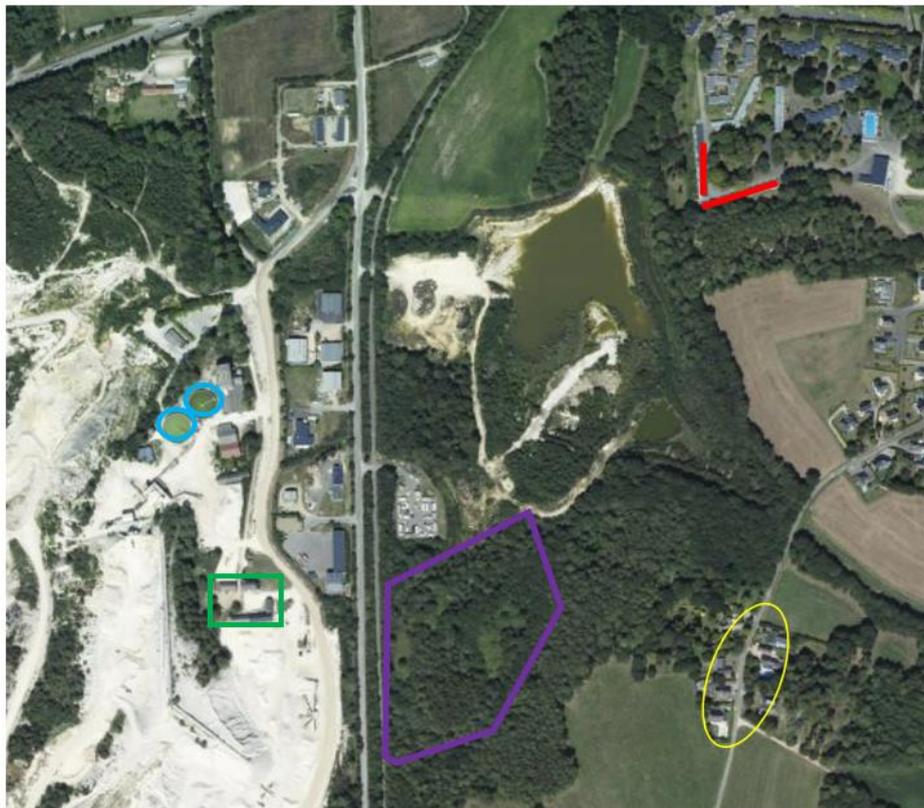
**Vue aérienne du site de Lopeheur en 2021 (IGN)**

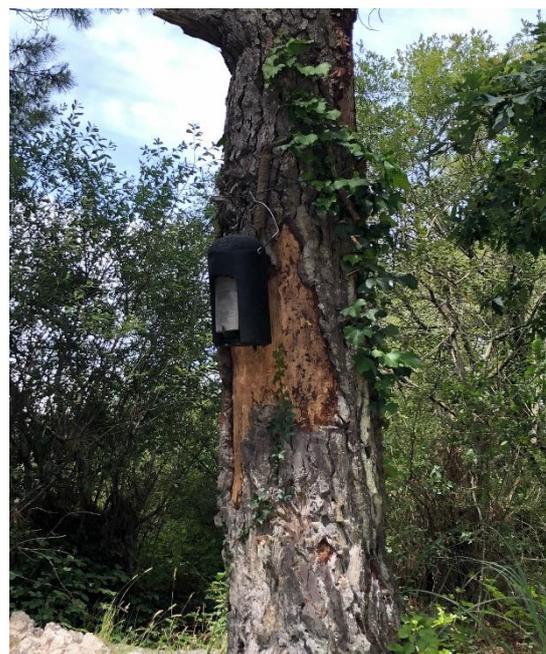
Niochir mis en place sur le site

IMERYS a donc précisé que 20 niochirs à chiroptères avait été mis en place en juillet 2022 et que la poursuite des recherches d'arbres creux ou d'autres niochirs existant avait été ajouté au cahier des charges du suivi de la biodiversité sur le site.

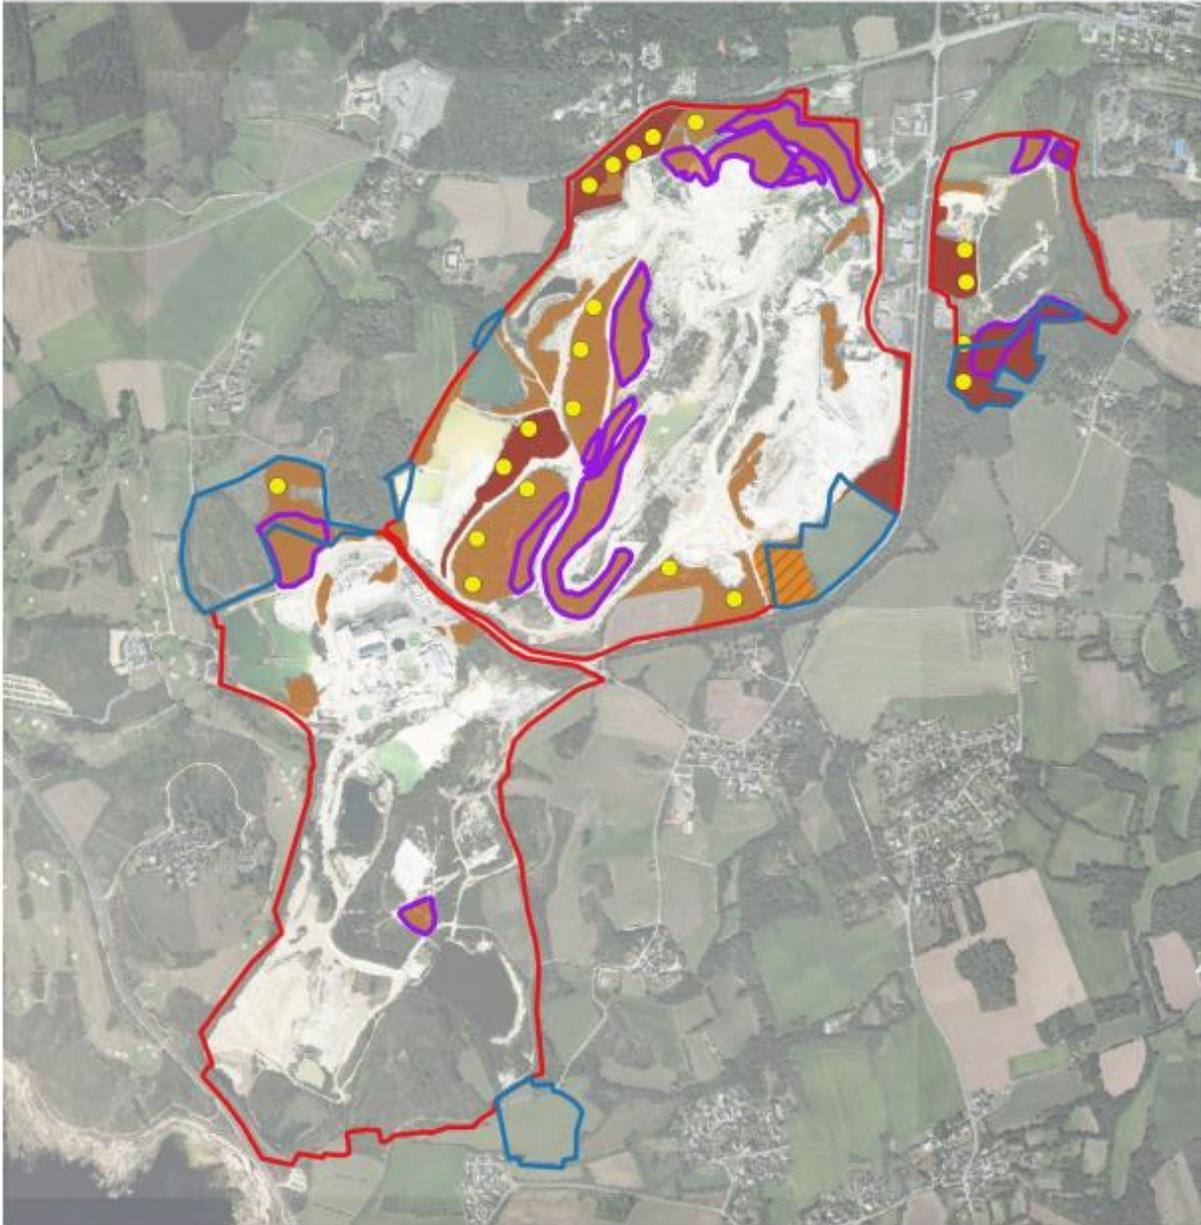
### Localisation des 20 gîtes à chiroptères à implanter au regard des boisements évités et des boisements impactés

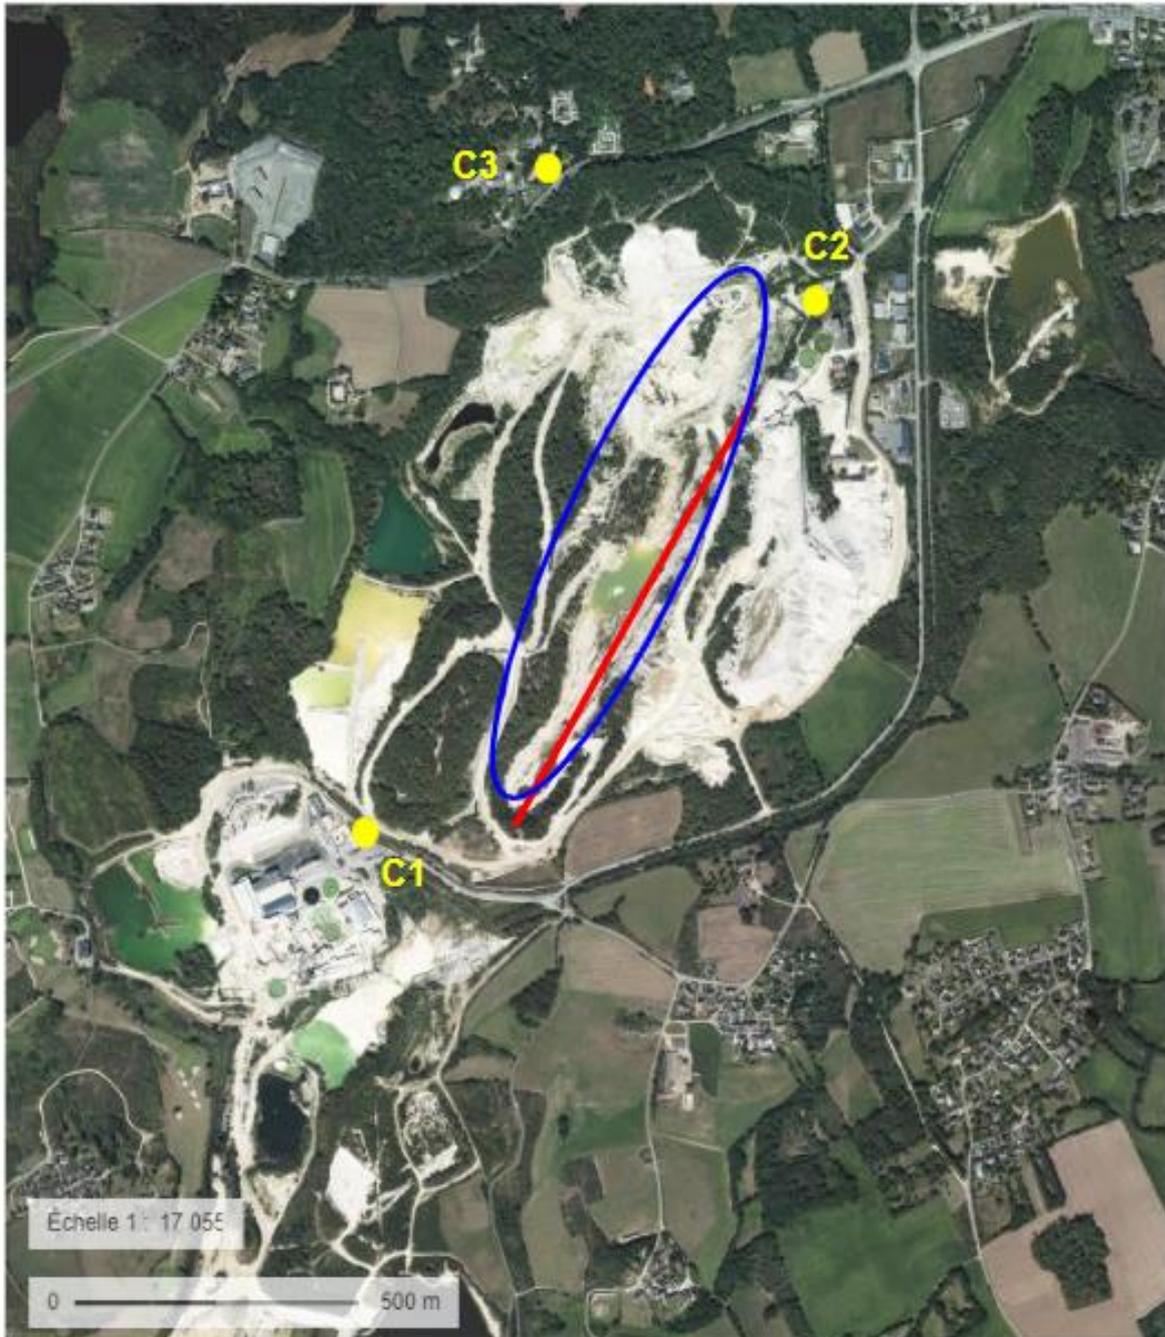
## Carte de localisation des sismographes

Trois sismographes situés autour du site serviront à suivre les vibrations durant les tirs (Cf. Carte ci-dessous).

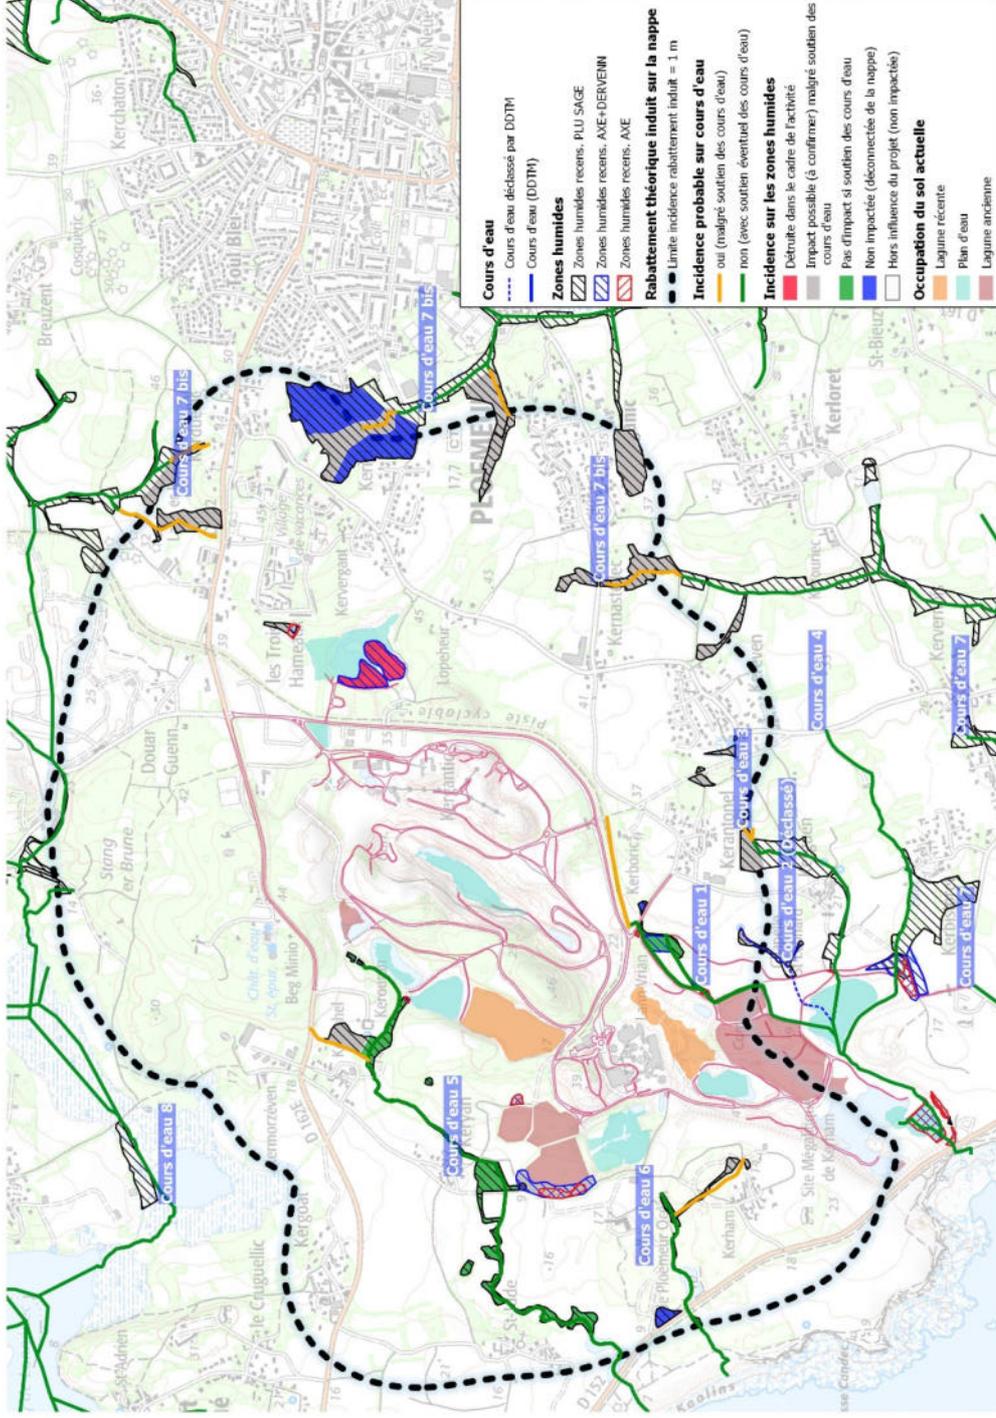
Figure 1 : Localisation des cours d'eau et de la zone d'isoraбatement théorique de 1 m autour du projet défini à partir de la modélisation

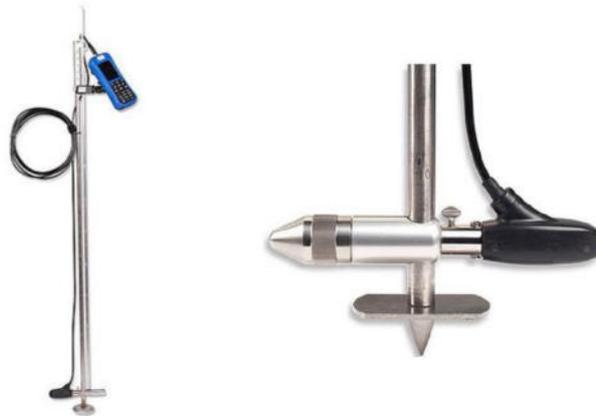
Les mesures de débits des cours d'eau ont été réalisées à l'aide d'un courantomètre de rivière de marque OTT, qui effectue des mesures de vitesse par induction magnétique.

*Courantomètre OTT MF pro*

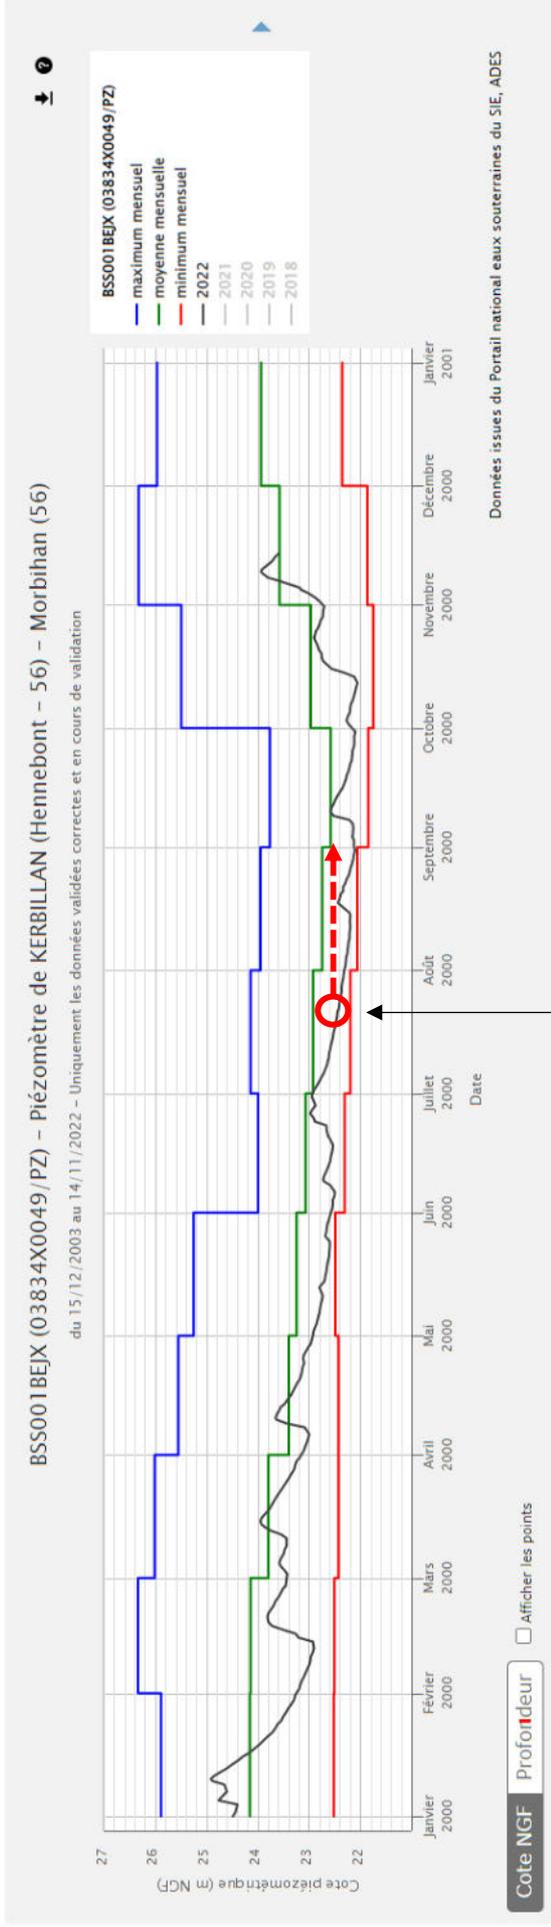
**Cote moyennes et mensuelles de la nappe**

Date des jaugages des cours d'eau

Figure 2 : Chroniques de suivi des niveaux sur le piézomètre de KERBILLAN situé à Hennebont (56)

Les mesures de débit ont été réalisées hors période pluvieuse (pas de pluie depuis plusieurs jours). **Les débits des cours d'eau mesurés sont donc représentatifs de la contribution de la nappe d'eau souterraine au soutien des cours d'eau pour un étiage moyen.**

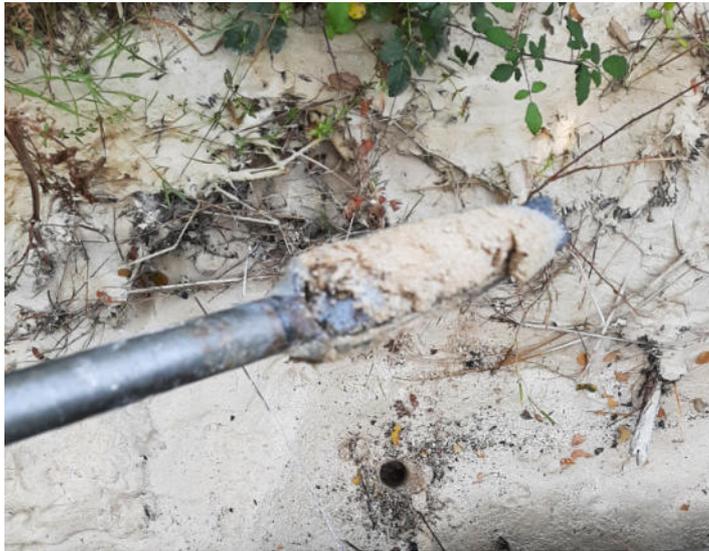
Seul le cours d'eau n°1 présente des traces de dépôt de fines blanchâtres notable. Les autres cours d'eau investigués n'amènent pas de remarques particulières.

**Figure 3 : Dépôt sableux blanchâtre en fond de cours d'eau n°1**

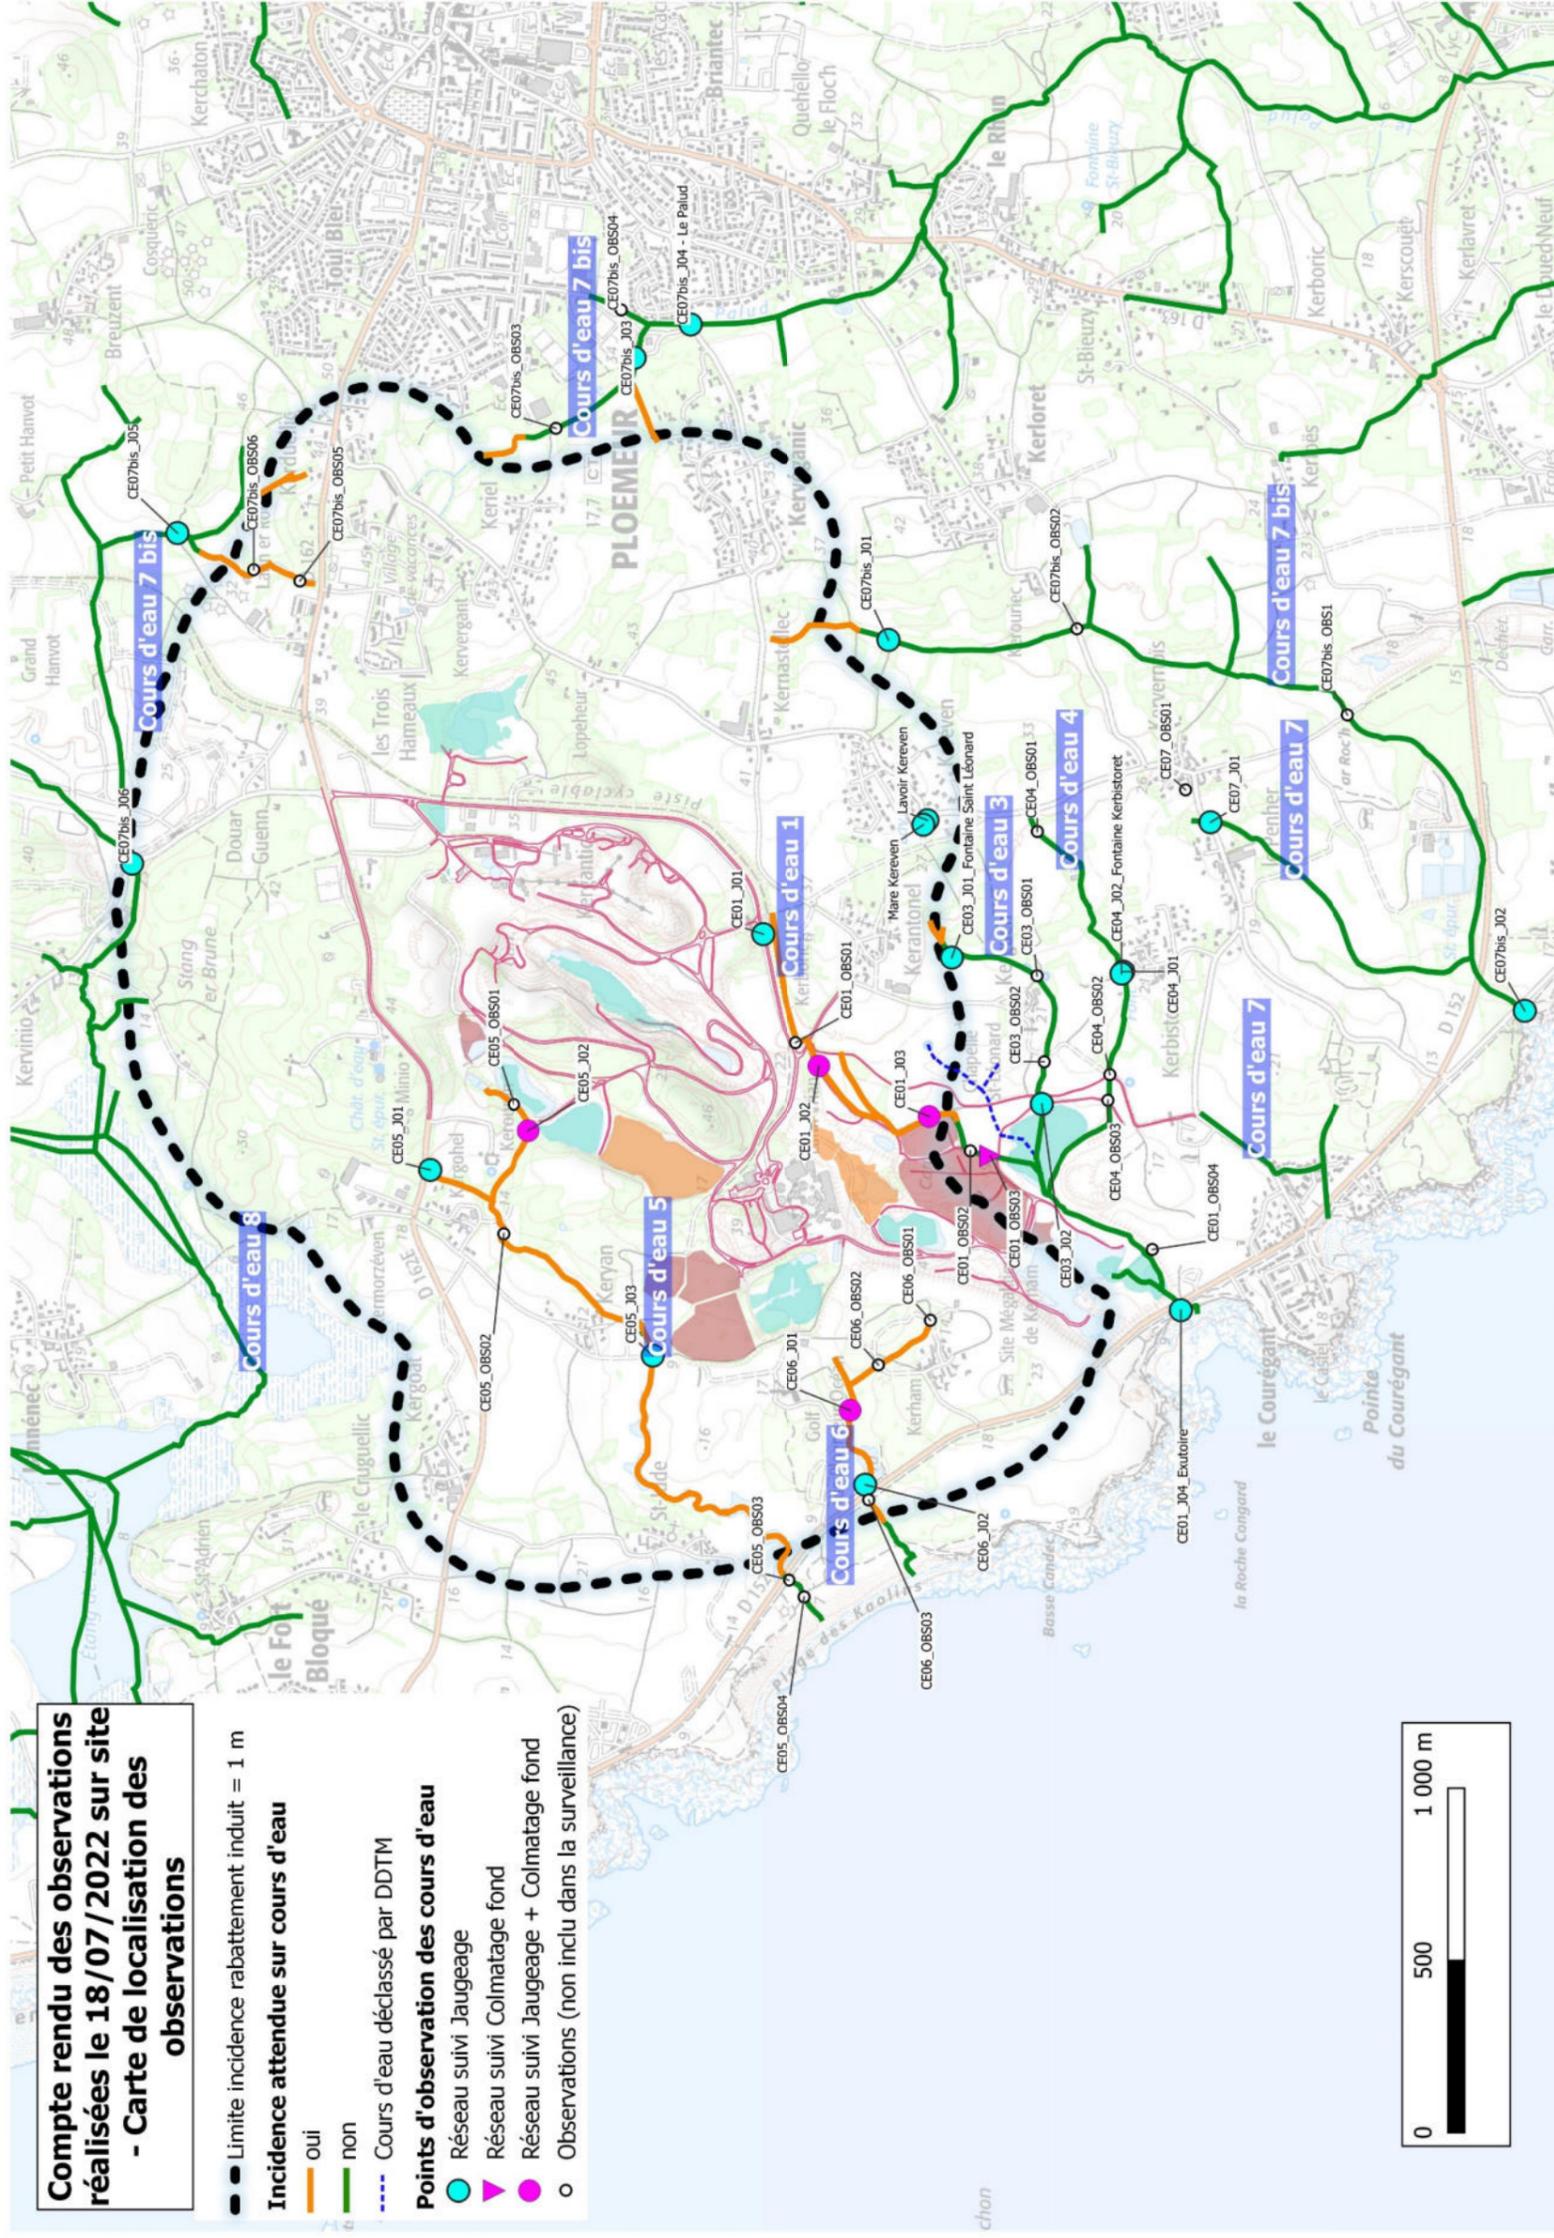
Figure 4 : Localisation de l'ensemble des observations réalisées

La localisation de l'ensemble des observations réalisées est présentée sur la Figure 4. Elle présente les stations effectuées lors de notre passage sur site le 18/07/2022. Les observations et mesures réalisées pour chaque station (évaluation du colmatage des fonds de cours d'eau et jaugeage des débits) sont présentées sous forme de fiche synthétique en annexe de la présente note.
