# IMERYS

Commune de **PLOEMEUR (56)**  
*Carrière de Kergantic – Lanvrian – Lopeheur*

## MEMOIRE EN REPONSE A L'AVIS DE LA MRAE N°MRAE 2022-010064

Novembre 2022 / Dossier E\_05-56-6024

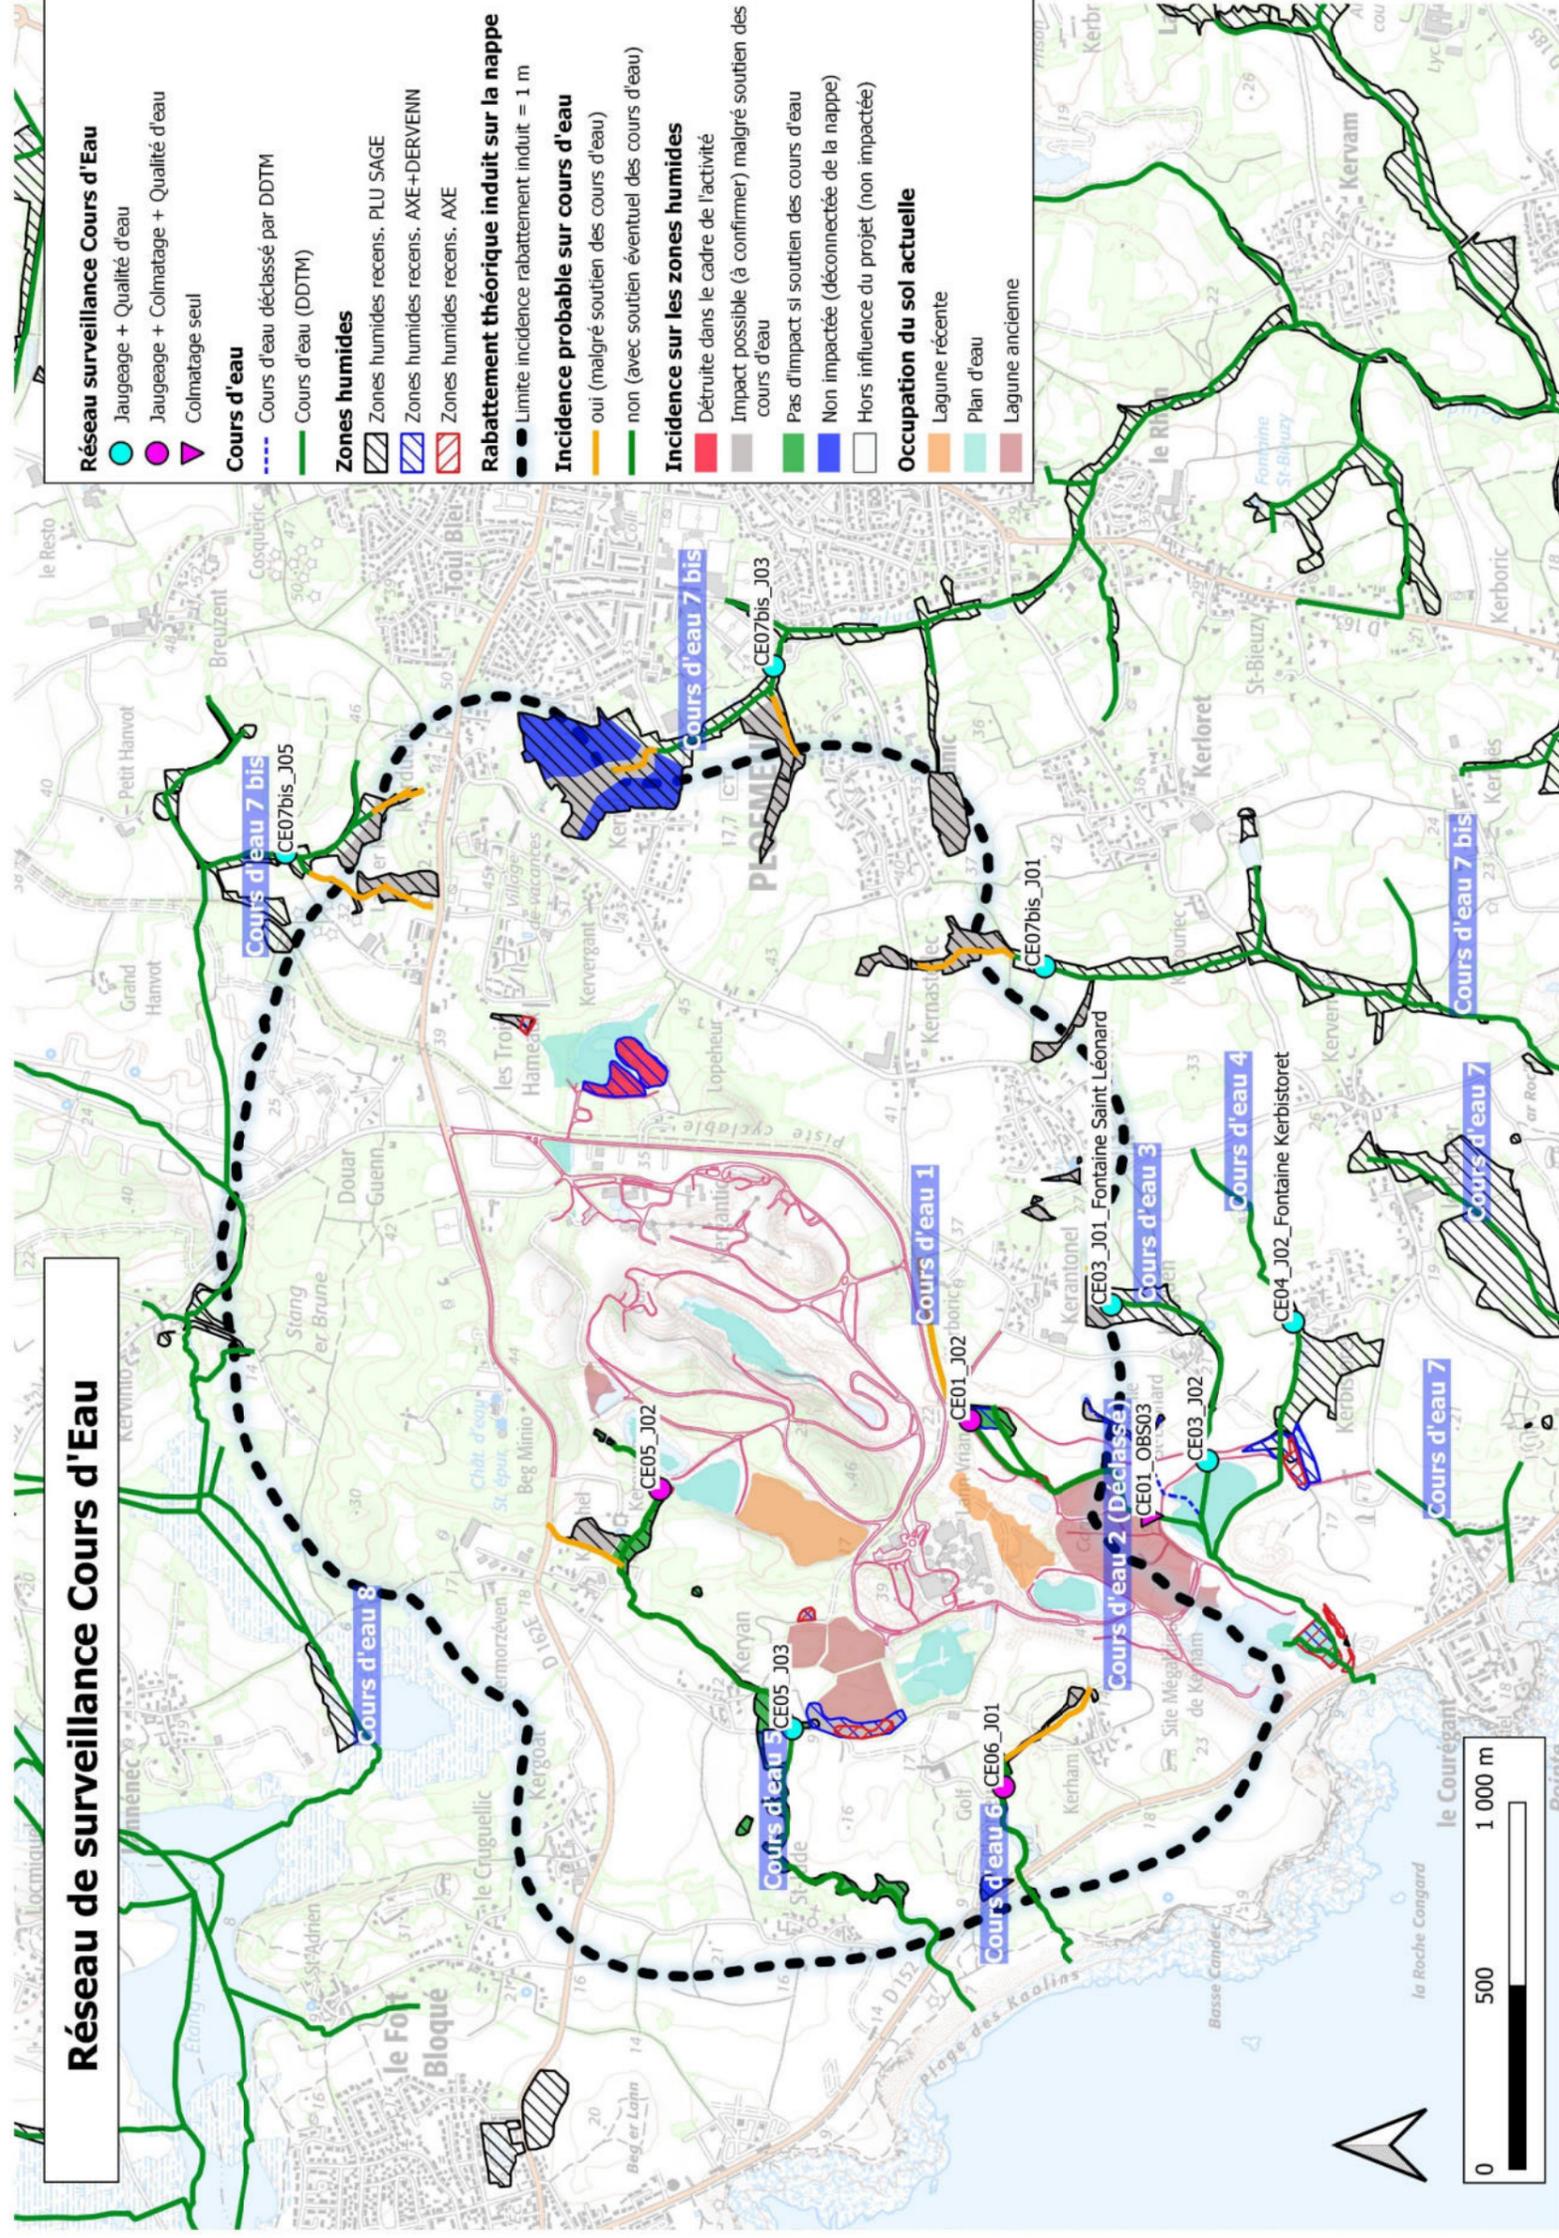
Figure 6 : Réseau de surveillance proposé pour le suivi des eaux superficielles

**Les investigations réalisées permettent de proposer le réseau de surveillance des eaux superficielles présenté sur la figure de la page suivante.**

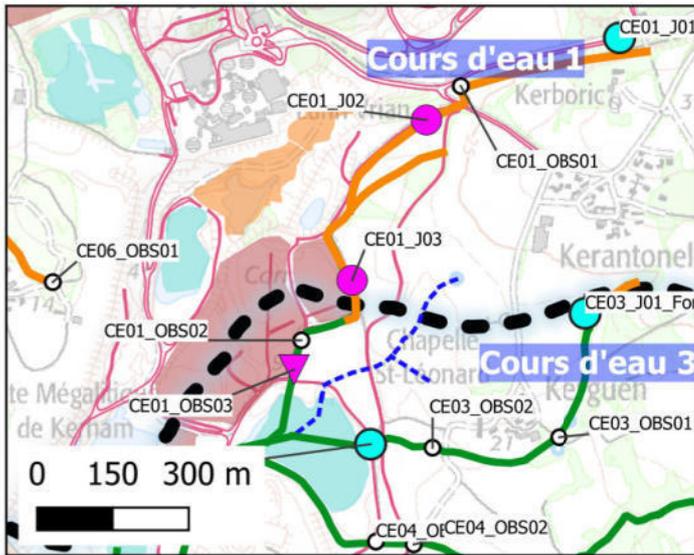
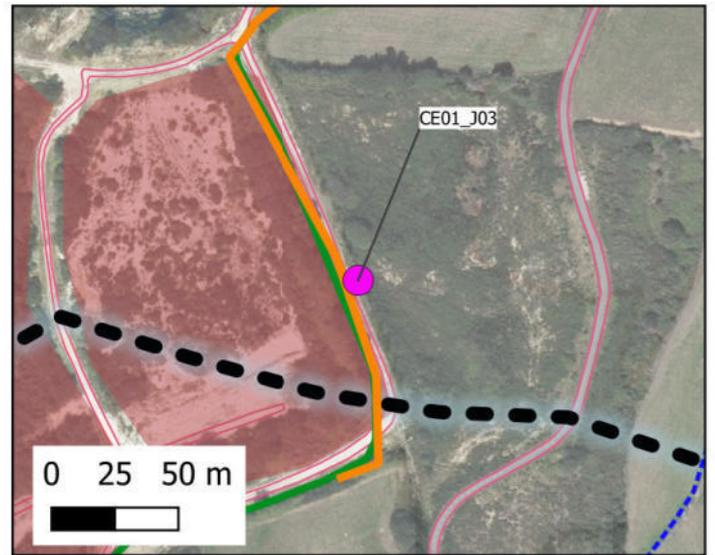
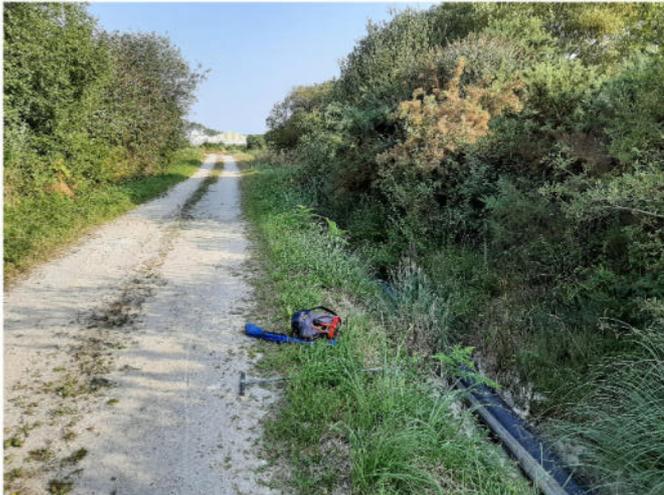
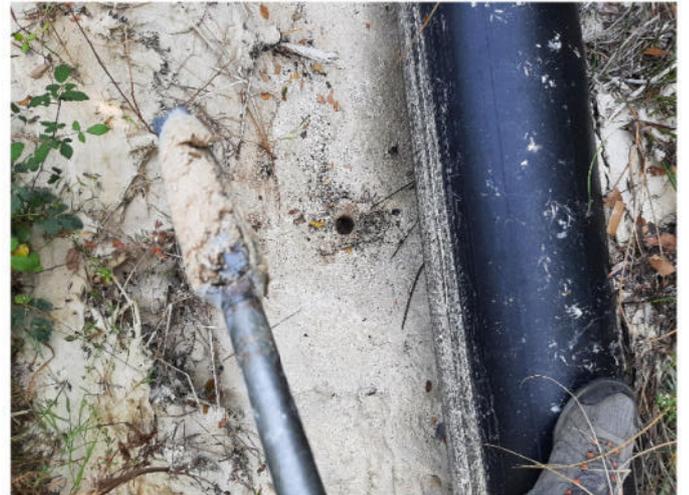
Date de la mesure:	18/07/2022			
Opérateur:	yb			
Moyen de mesure du débit utilisé:	visuel			
Débit mesuré:	0 l/h			
Remarque sur la mesure:	-			
Résultats du suivi du colmatage du fond du cours si réalisé:	2cm sable fin blanc, 10 cm sable legt arg. Gris, 20 cm sab. Arg. Orangé, refus a 30cm

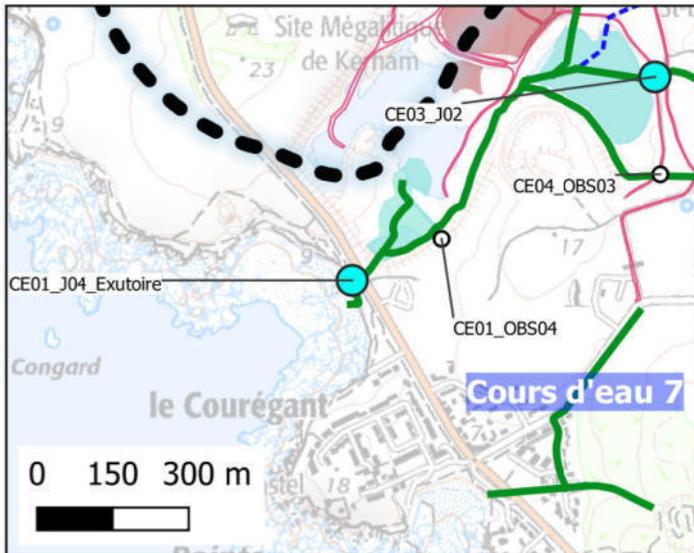
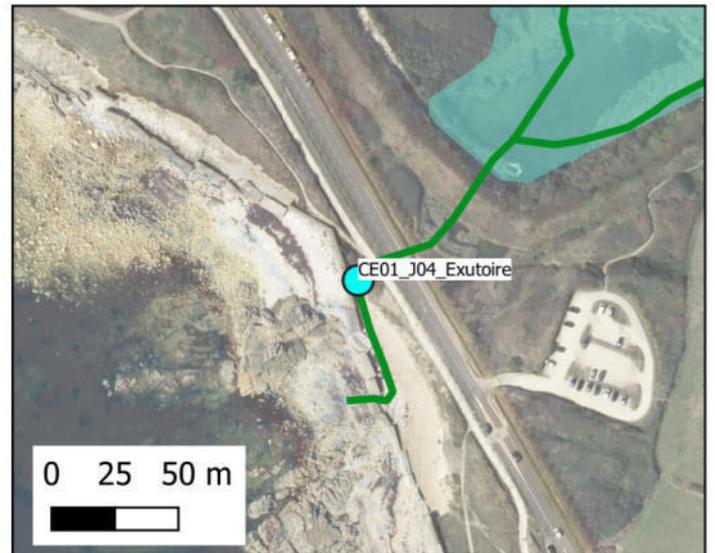
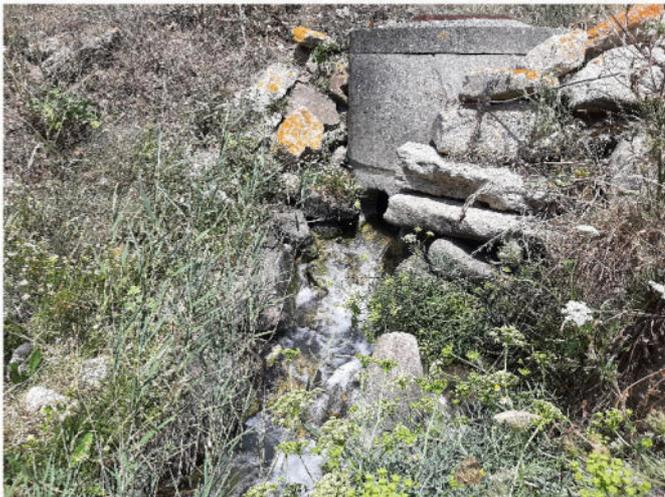
Date de la mesure:	18/07/2022			
Opérateur:	yb			
Moyen de mesure du débit utilisé:	visuel			
Débit mesuré:	0 l/h			
Remarque sur la mesure:	-			
Résultats du suivi du colmatage du fond du cours si réalisé:	20cm sable fin blanc humide, refus sur terrain gris

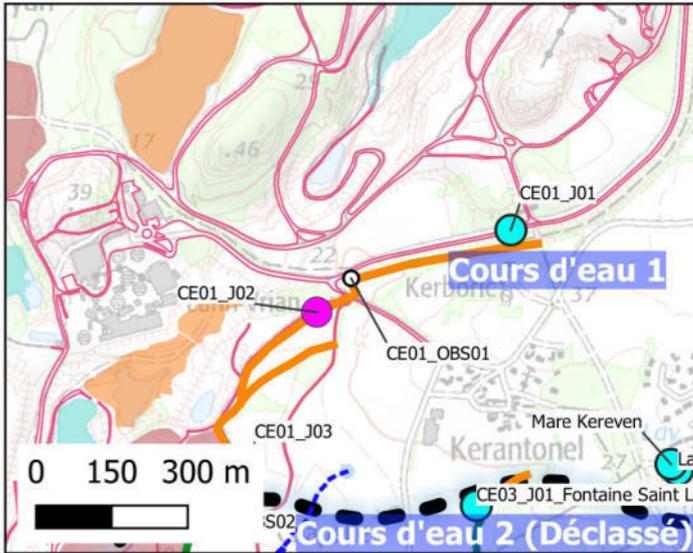
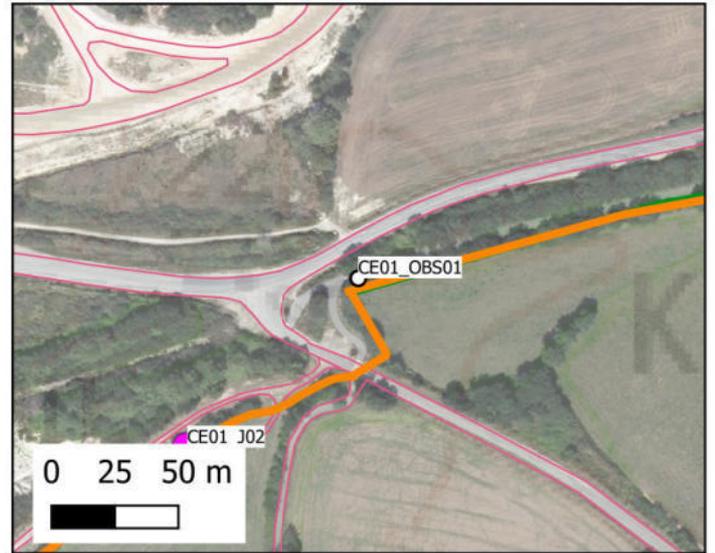
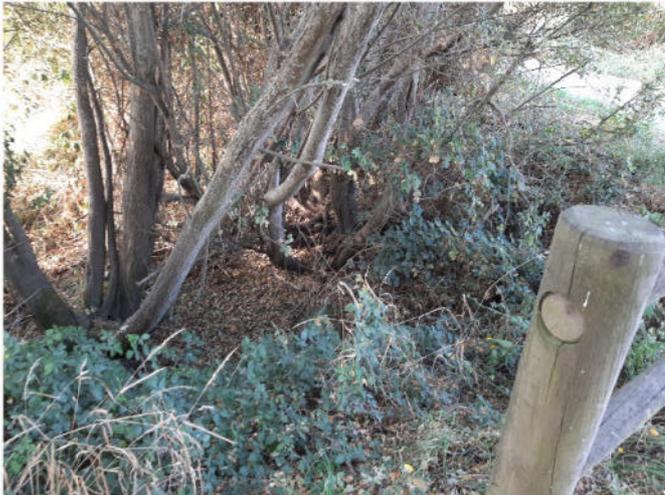
Date de la mesure:	18/07/2022			
Opérateur:	yb			
Moyen de mesure du débit utilisé:	Suivi automatique du site			
Débit mesuré:	59 m3/h			
Remarque sur la mesure:	Récupération suivi automatique Imerys			
Résultats du suivi du colmatage du fond du cours si réalisé:	-

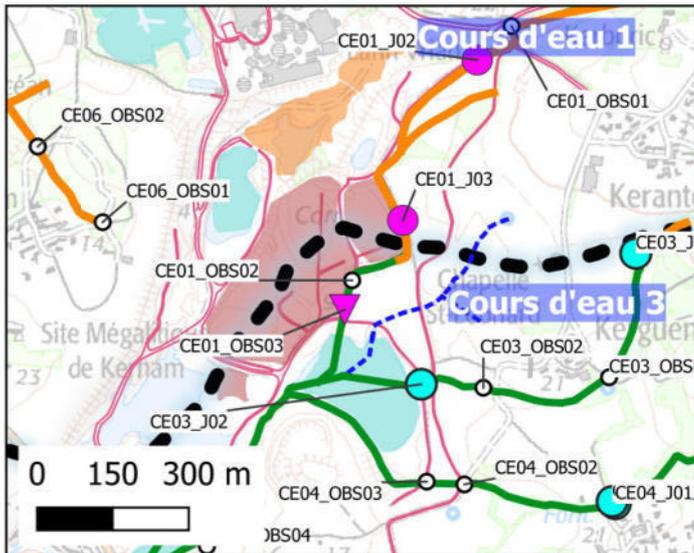
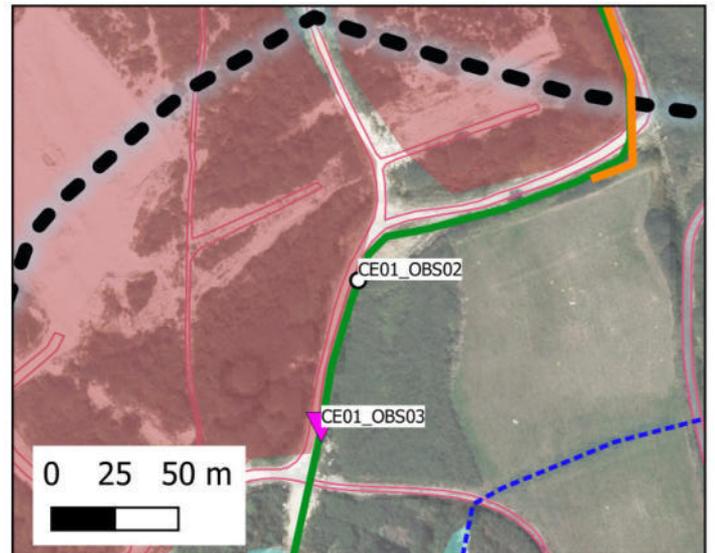
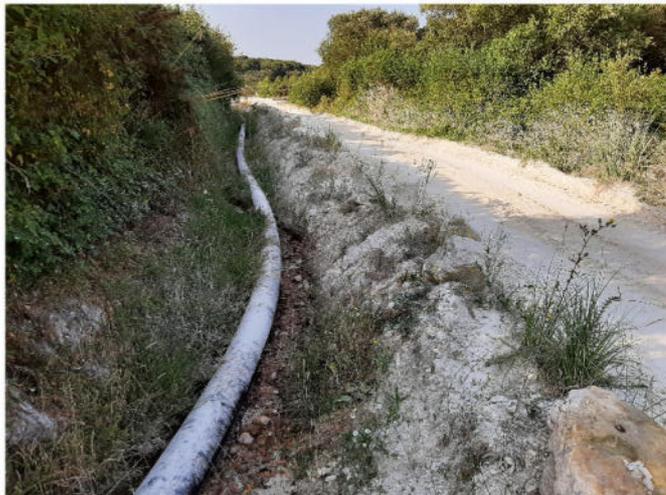
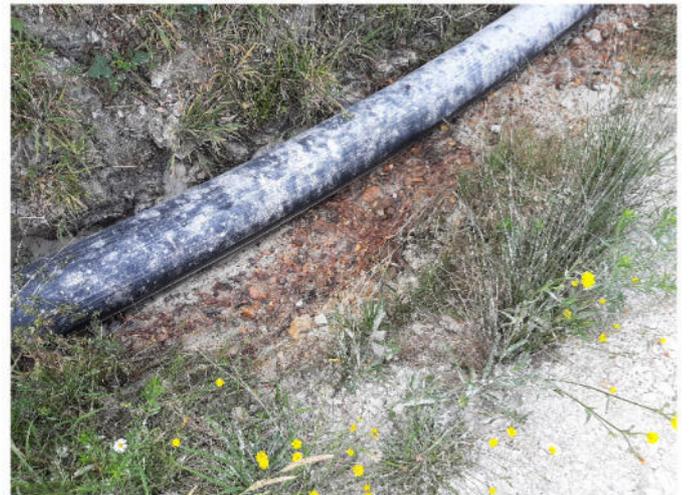
Date de la mesure:	18/07/2022			
Opérateur:	yb			
Moyen de mesure du débit utilisé:	visuel			
Débit mesuré:	0 l/h			
Remarque sur la mesure:	-			
Résultats du suivi du colmatage du fond du cours si réalisé:	-

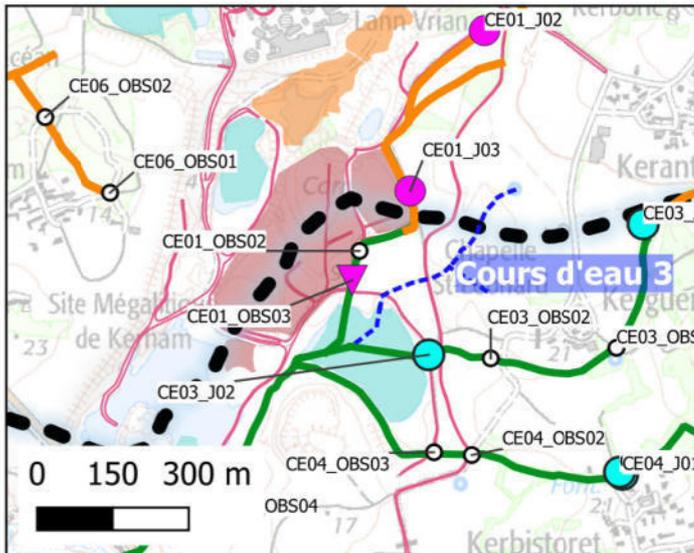
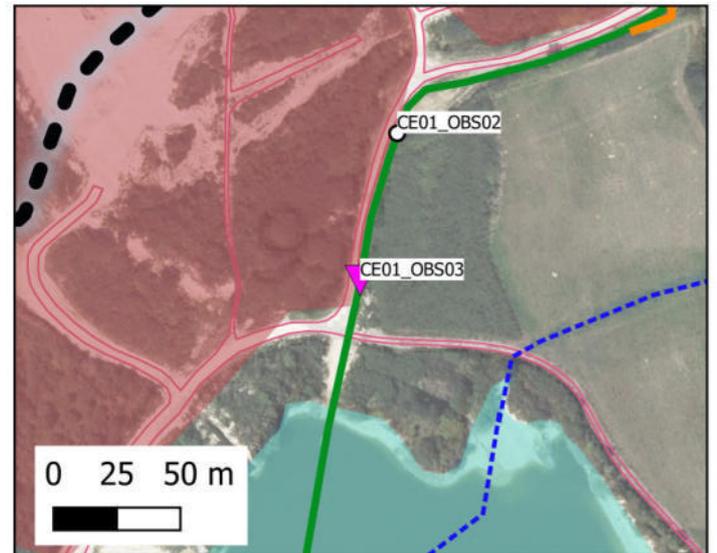
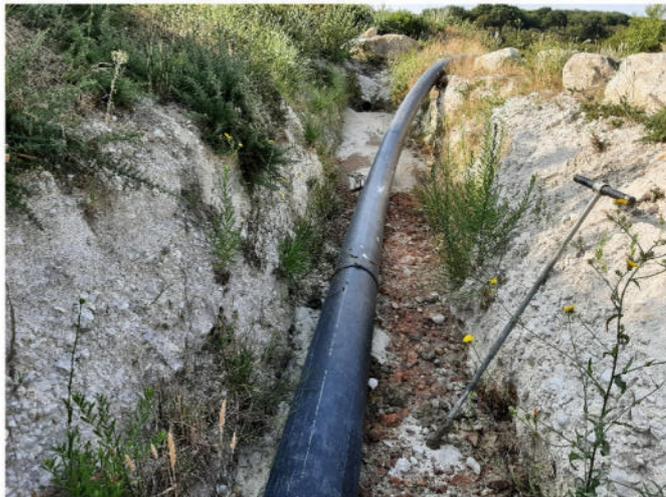
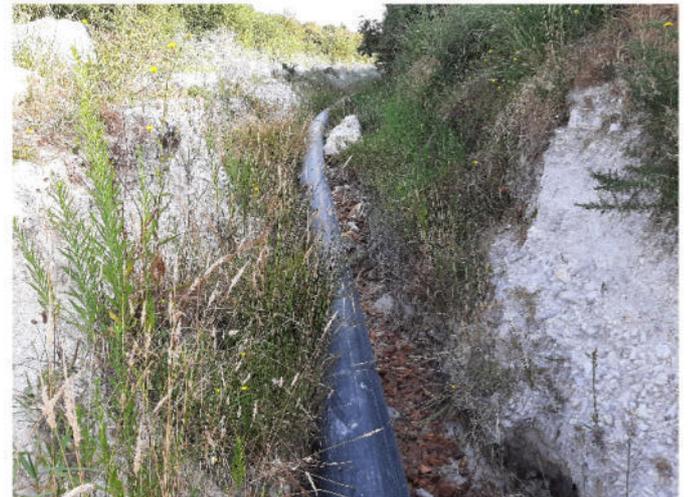
Etat du fond au niveau du point: [Trace de sédiments sableux blanchâtres - Fond constitué de galet issue du substratum - Fond Humide](#)

Date de la mesure:	18/07/2022			
Opérateur:	yb			
Moyen de mesure du débit utilisé:	visuel			
Débit mesuré:	0 l/h - Fond humide			
Remarque sur la mesure:	-			
Résultats du suivi du colmatage du fond du cours si réalisé:	-

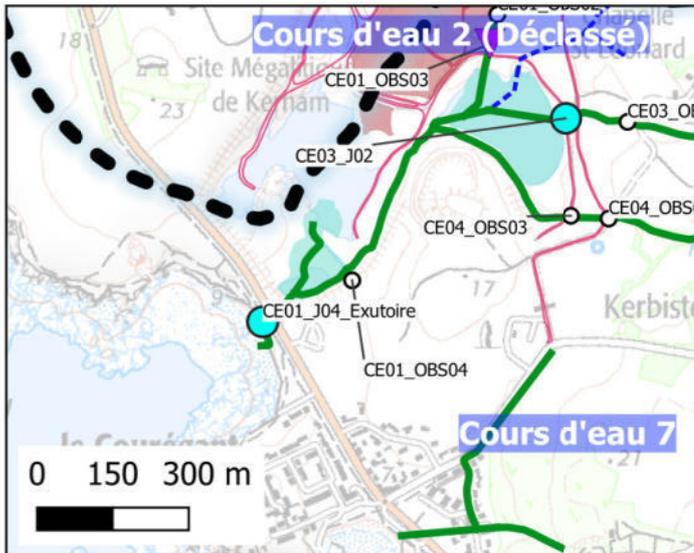
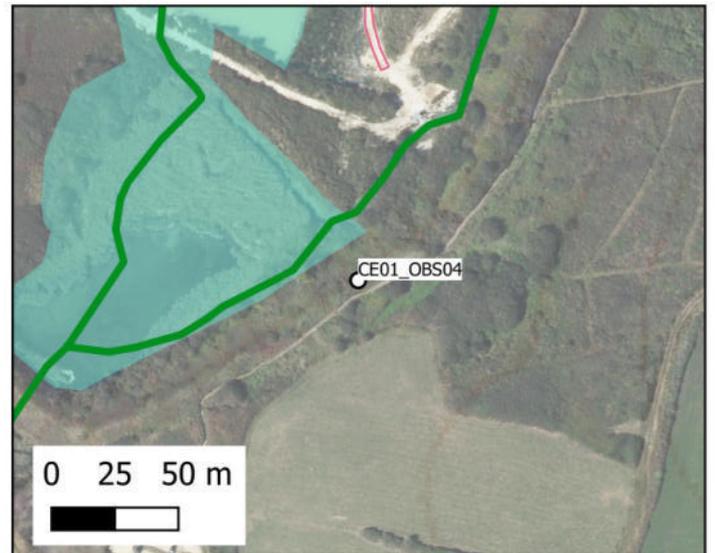
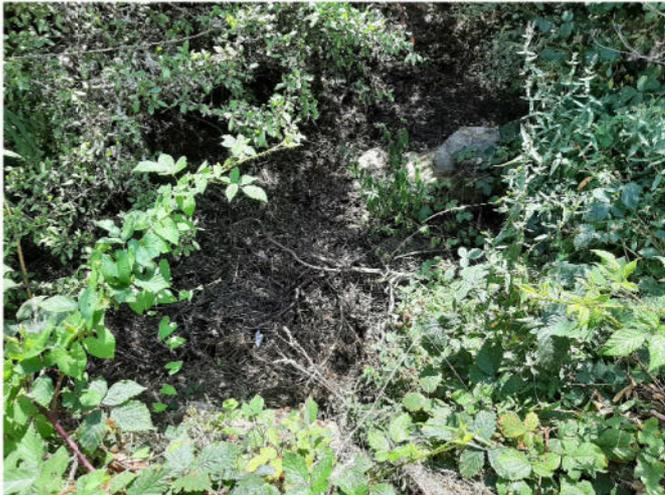
Date de la mesure:	18/07/2022			
Opérateur:	yb			
Moyen de mesure du débit utilisé:	visuel			
Débit mesuré:	0 l/h			
Remarque sur la mesure:	Présence d'un tuyau en fond			
Résultats du suivi du colmatage du fond du cours si réalisé:	galet en surface, 10cm sable grossier gris, 40 cm sable argileux à argile sableuse marron grise, arrêt a 50cm sans atteinte subst.

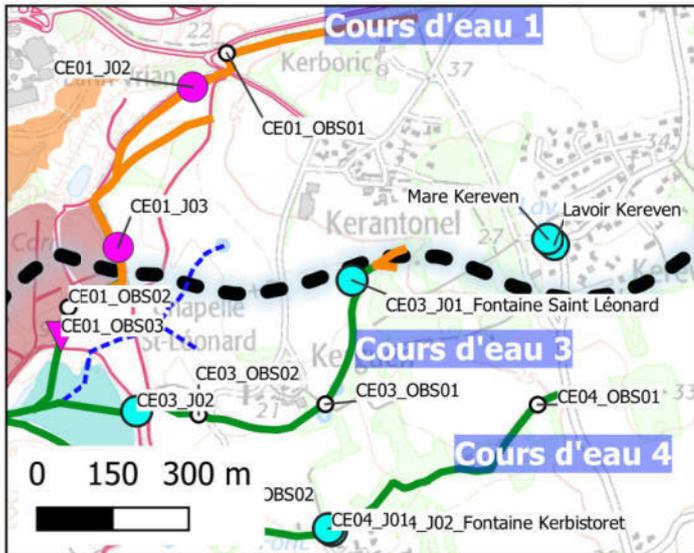
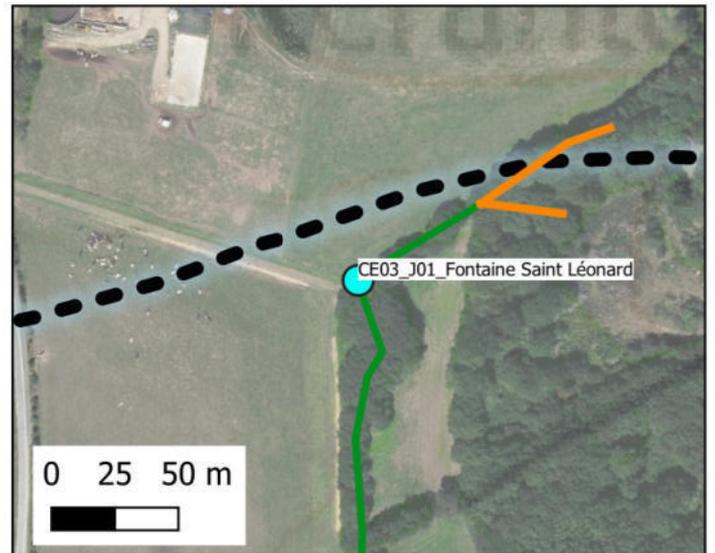
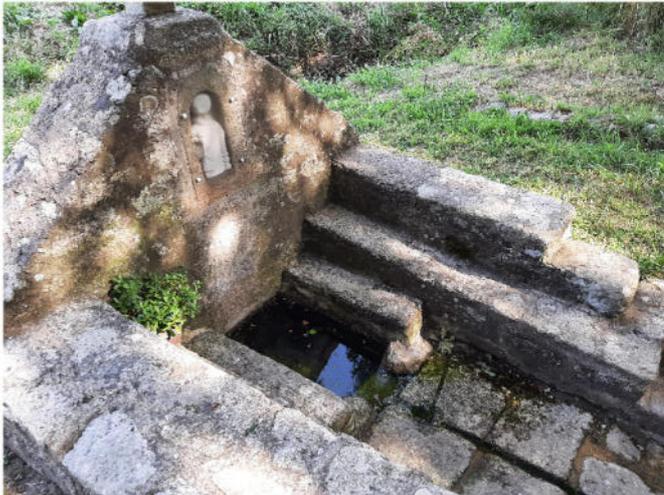
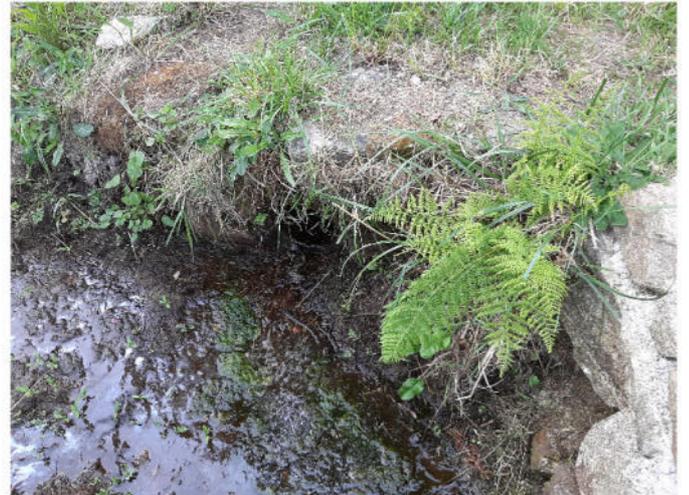
Date de la mesure:	18/07/2022			
Opérateur:	yb			
Moyen de mesure du débit utilisé:	visuel			
Débit mesuré:	0 l/h			
Remarque sur la mesure:	-			
Résultats du suivi du colmatage du fond du cours si réalisé:	-

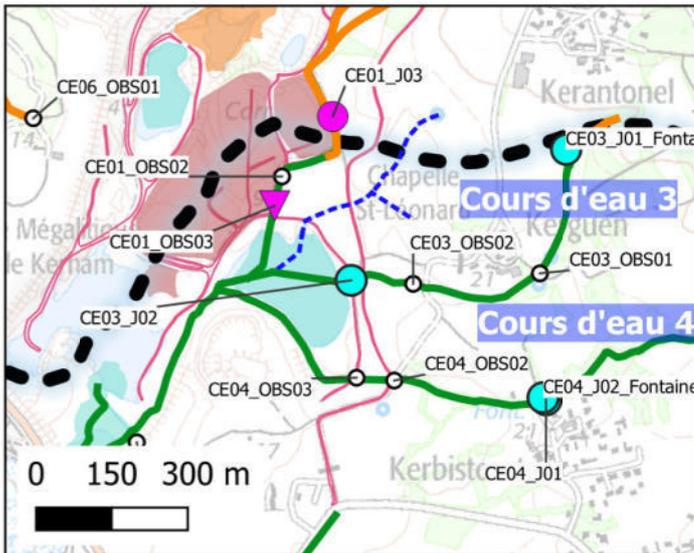
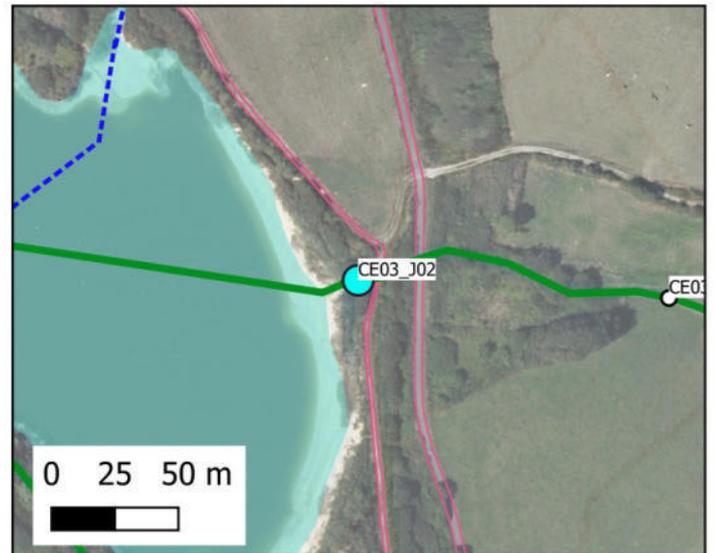
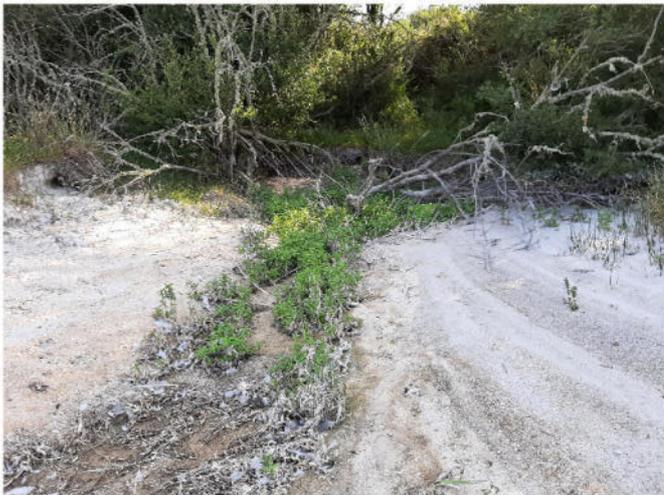
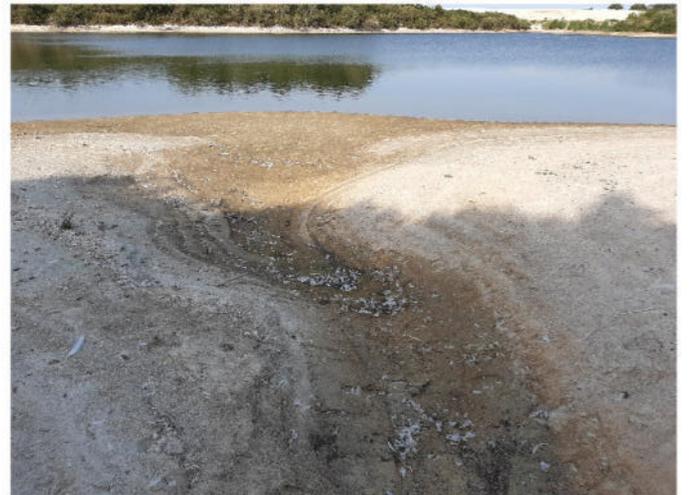
Date de la mesure:	18/07/2022			
Opérateur:	yb			
Moyen de mesure du débit utilisé:	Jaugeage volumétrique (Flacon 60 ml PE car très faible écoulement)			
Débit mesuré:	19.4 l/heure			
Remarque sur la mesure:	Mesure au niveau de la buse en provenance de la fontaine qui aboutie dans le canal			
Résultats du suivi du colmatage du fond du cours si réalisé:	-

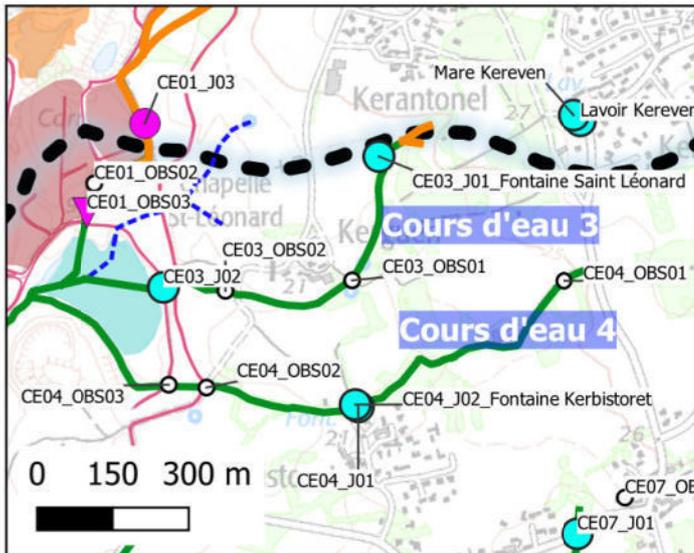
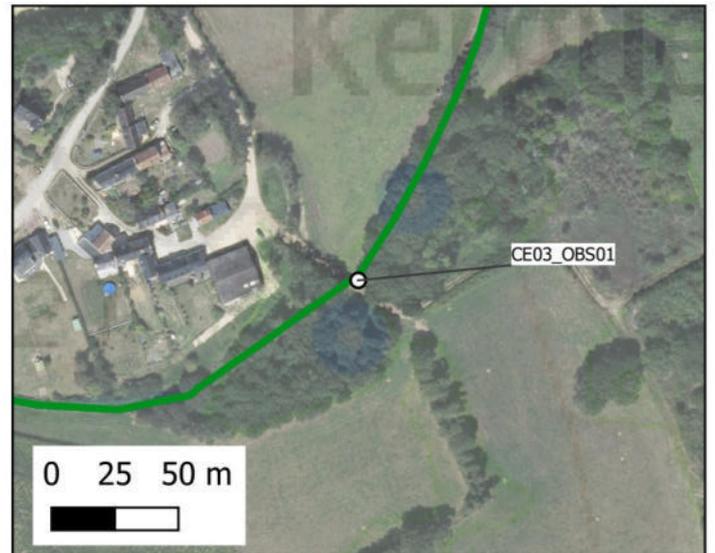
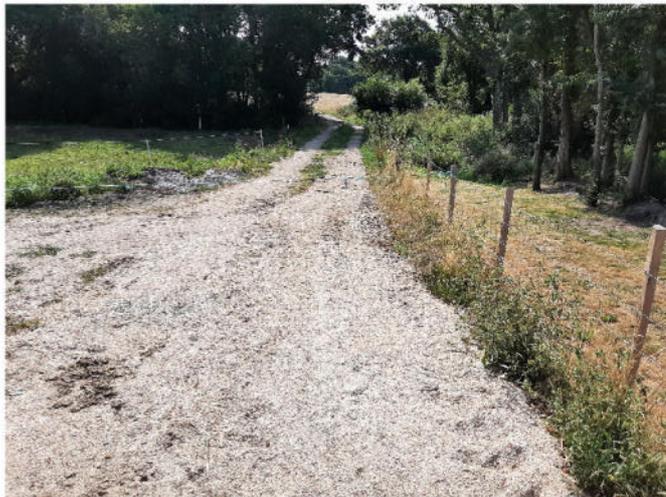
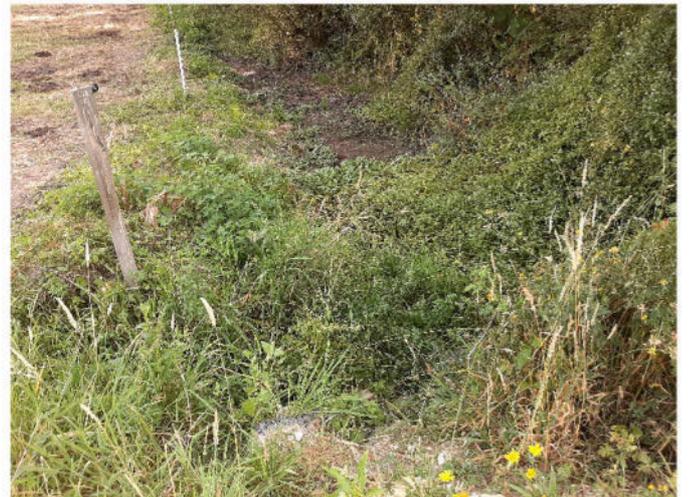
Date de la mesure:	18/07/2022			
Opérateur:	yb			
Moyen de mesure du débit utilisé:	visuel			
Débit mesuré:	0 l/h - Légèrement humide			
Remarque sur la mesure:	-			
Résultats du suivi du colmatage du fond du cours si réalisé:	-

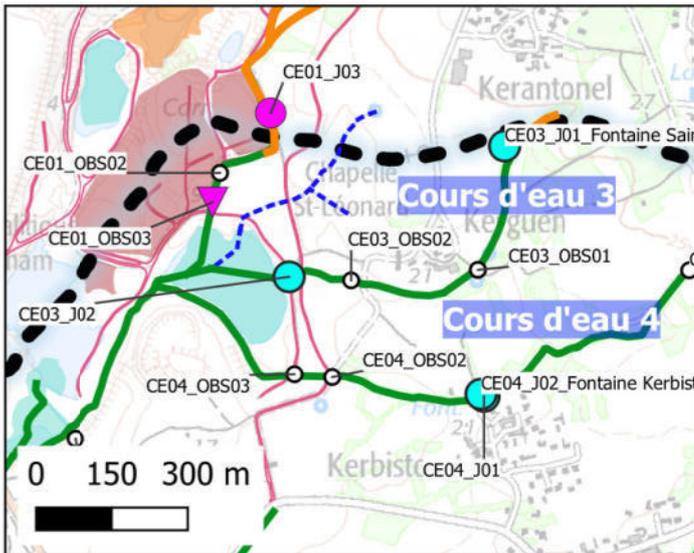
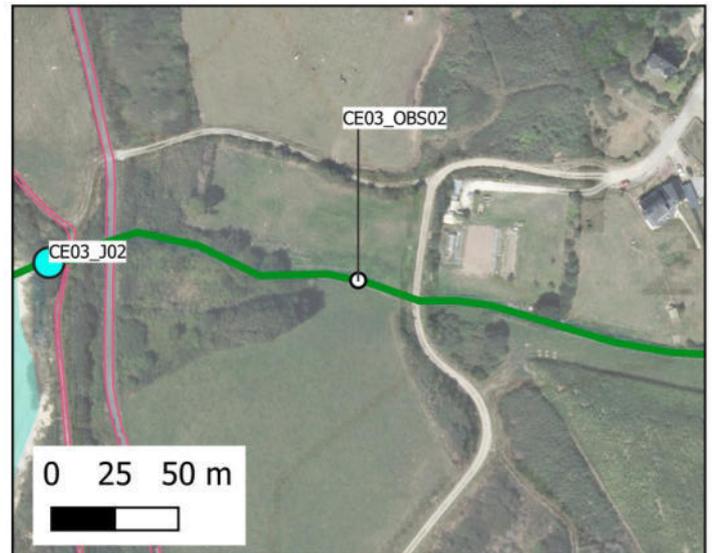
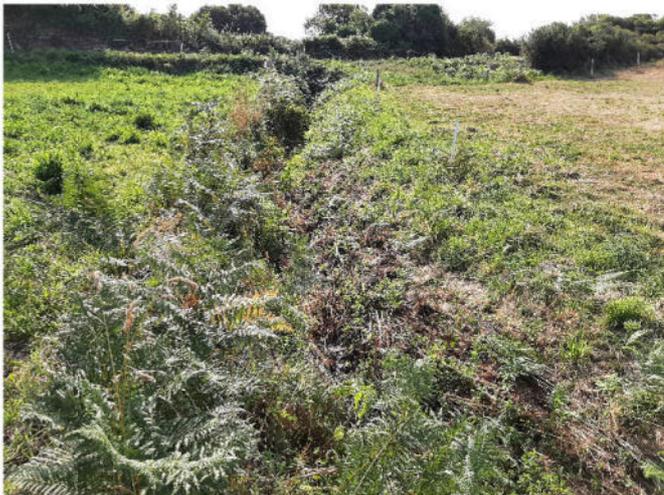
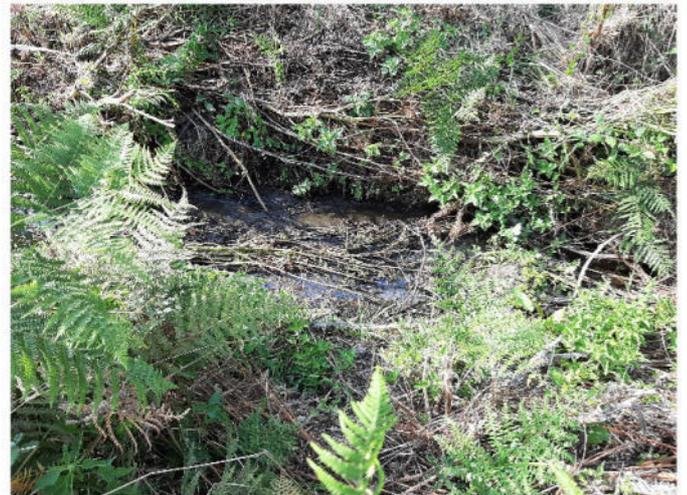
Date de la mesure:	18/07/2022			
Opérateur:	yb			
Moyen de mesure du débit utilisé:	visuel			
Débit mesuré:	0 l/h			
Remarque sur la mesure:	-			
Résultats du suivi du colmatage du fond du cours si réalisé:	-

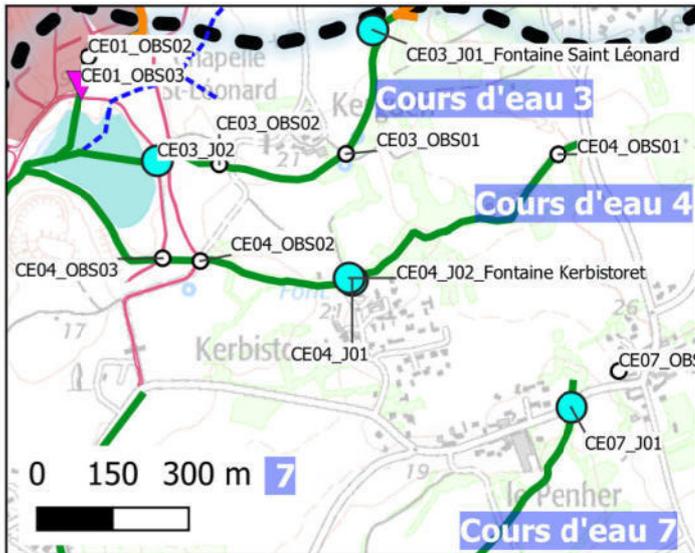
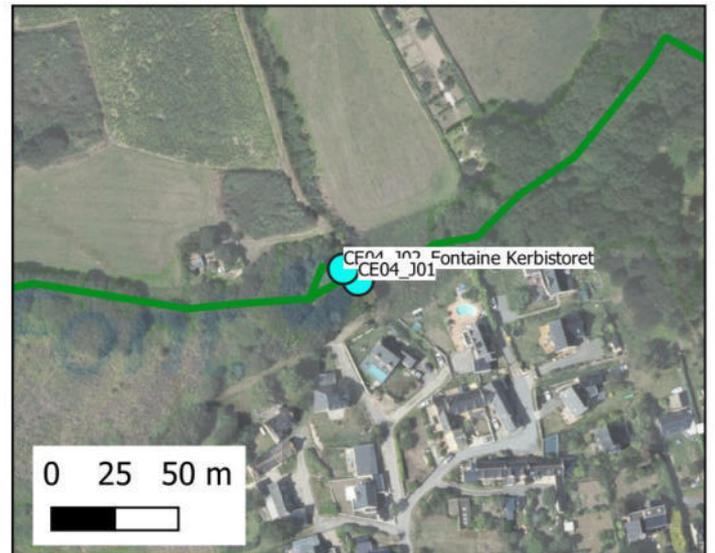
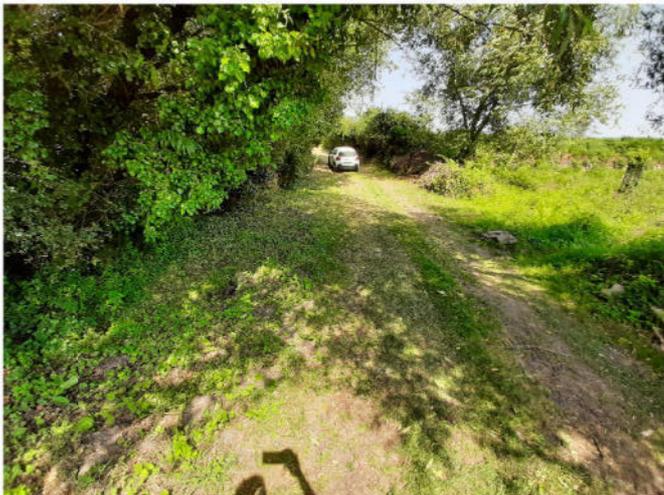
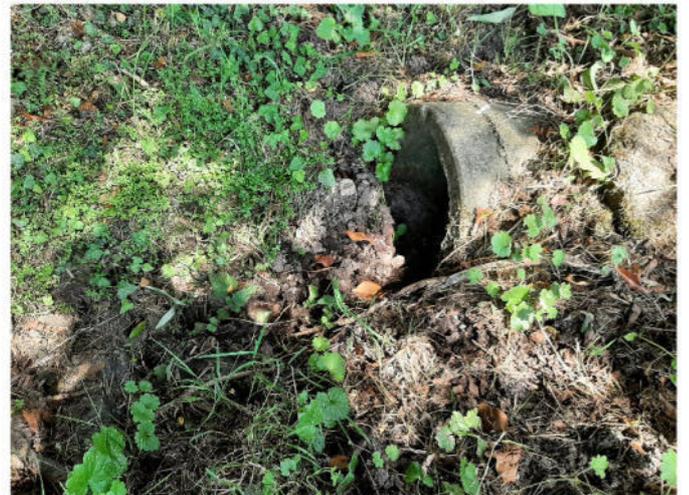
Date de la mesure:	08/07/2022			
Opérateur:	yb			
Moyen de mesure du débit utilisé:	visuel			
Débit mesuré:	+/- 0 l/h			
Remarque sur la mesure:	Filet d'eau non mesurable			
Résultats du suivi du colmatage du fond du cours si réalisé:	-

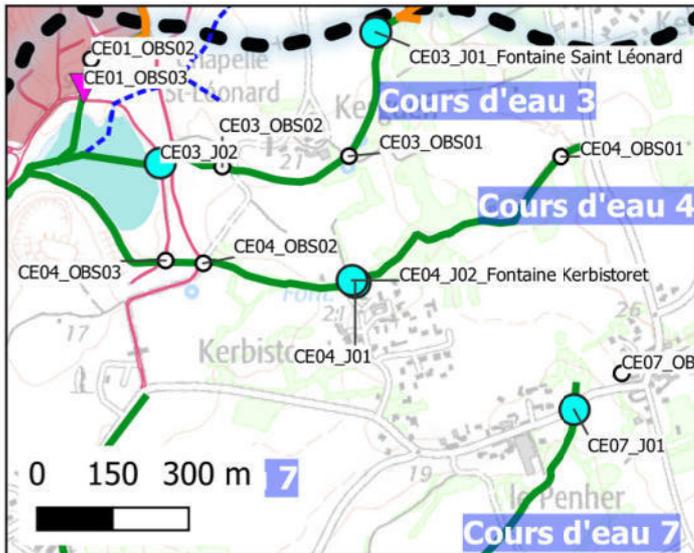
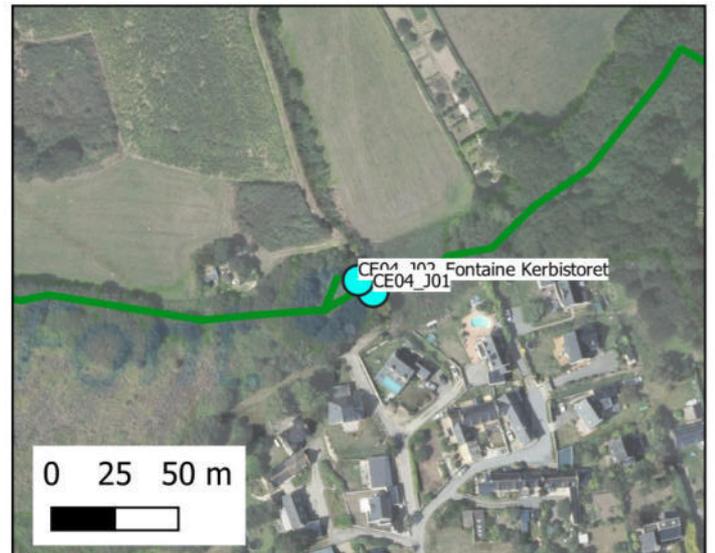
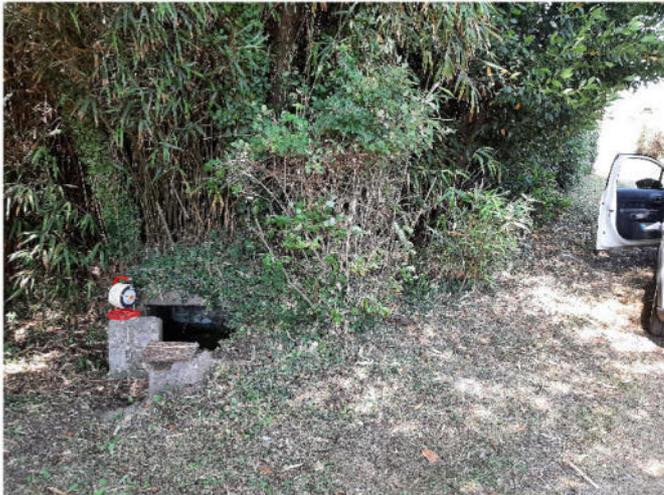
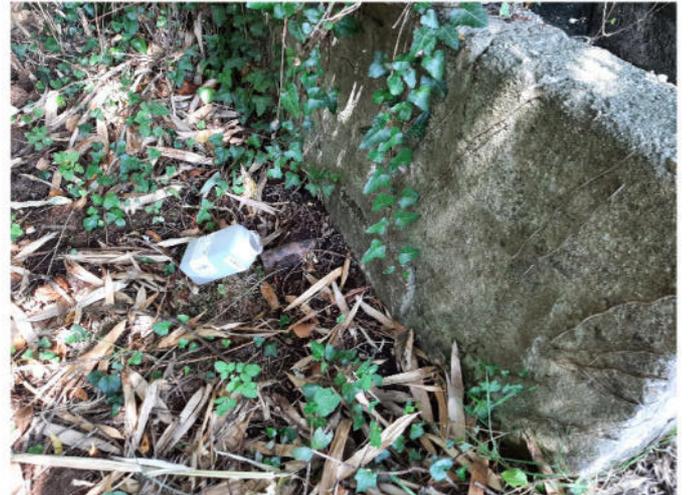
Date de la mesure:	18/07/2022			
Opérateur:	yb			
Moyen de mesure du débit utilisé:	visuel			
Débit mesuré:	0 l/h			
Remarque sur la mesure:	Sec à l'amont du chemin, eau d'apparence stagnante à l'aval : source sourceuse			
Résultats du suivi du colmatage du fond du cours si réalisé:	-

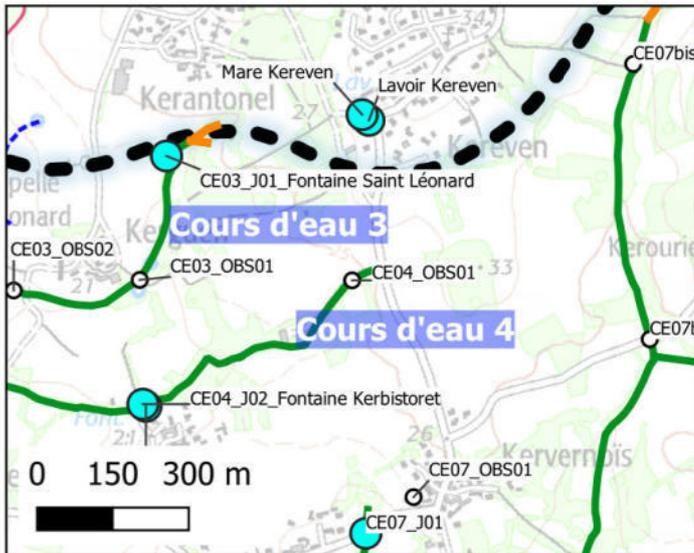
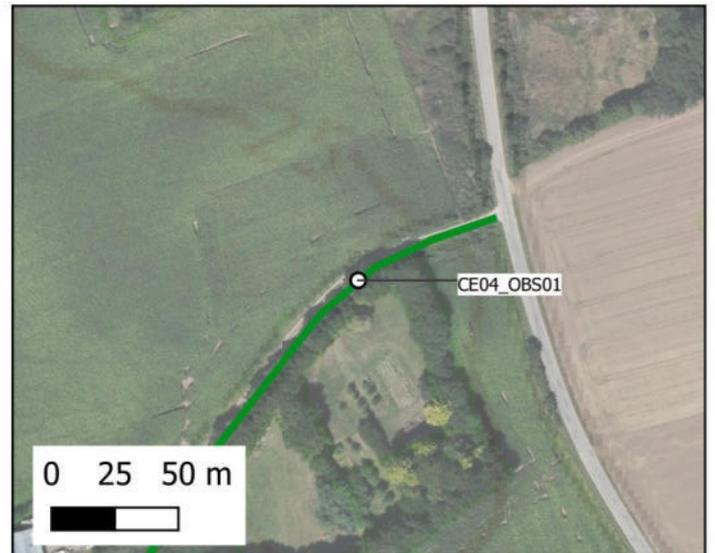
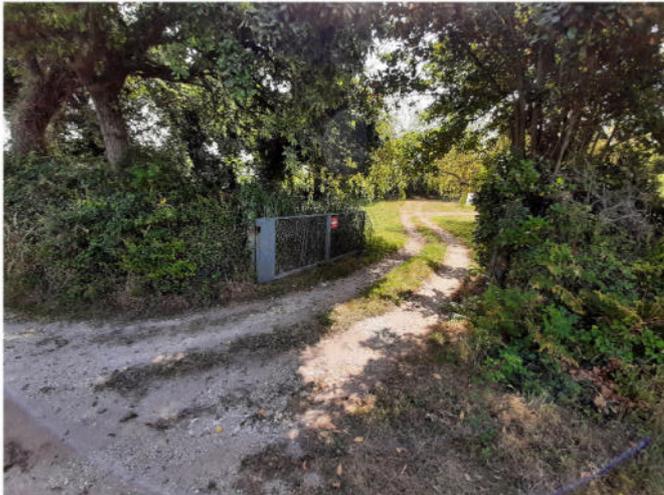
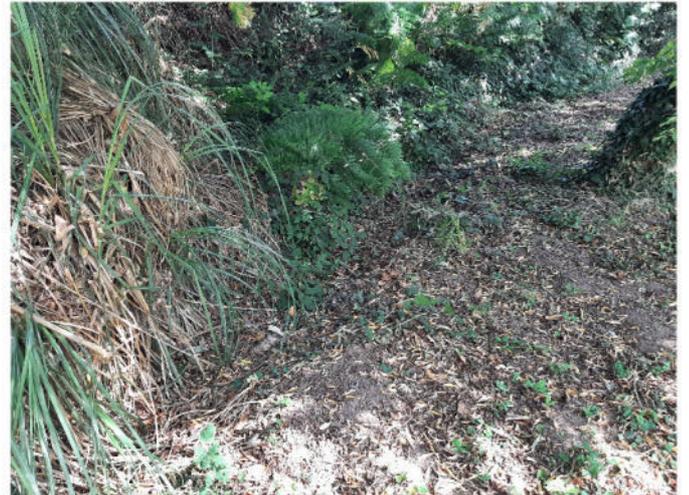
Date de la mesure:	18/07/2022			
Opérateur:	yb			
Moyen de mesure du débit utilisé:	Jaugeage volumétrique (bidon PEHD 1L)			
Débit mesuré:	8,4 l/heure			
Remarque sur la mesure:	Niveau eau à 0.63 m/repère			
Résultats du suivi du colmatage du fond du cours si réalisé:	-
