# IMERYS

Commune de **PLOEMEUR (56)**  
*Carrière de Kergantic – Lanvrian – Lopeheur*

## MEMOIRE EN REPONSE A L'AVIS DE LA MRAE N°MRAE 2022-010064

Novembre 2022 / Dossier E\_05-56-6024

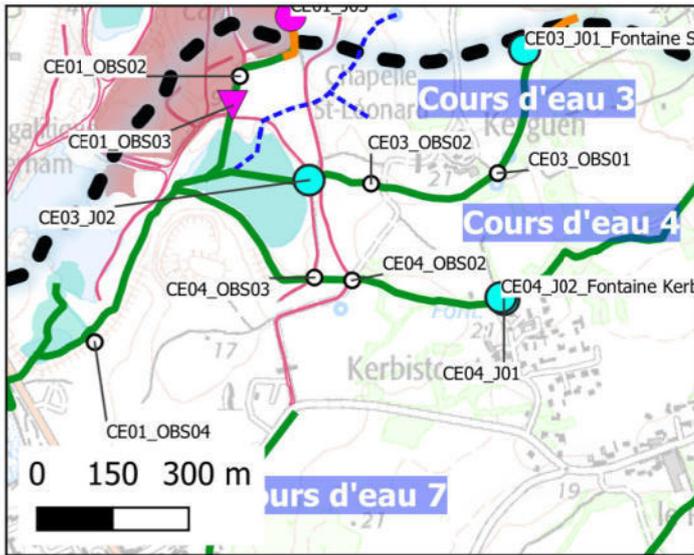
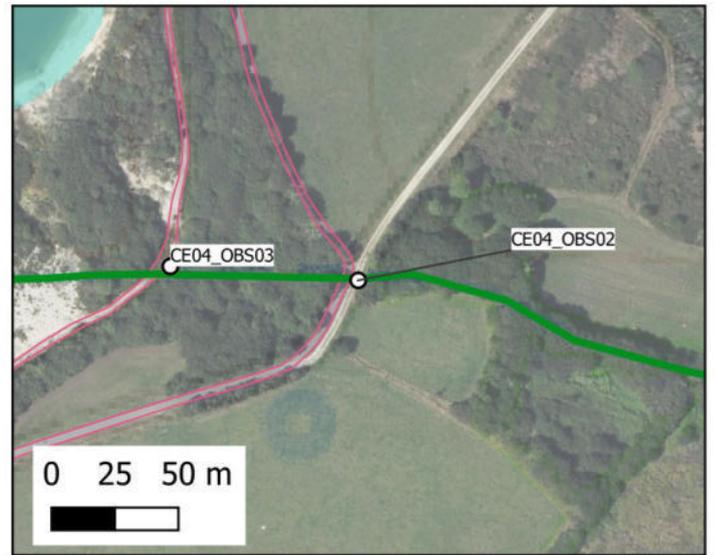
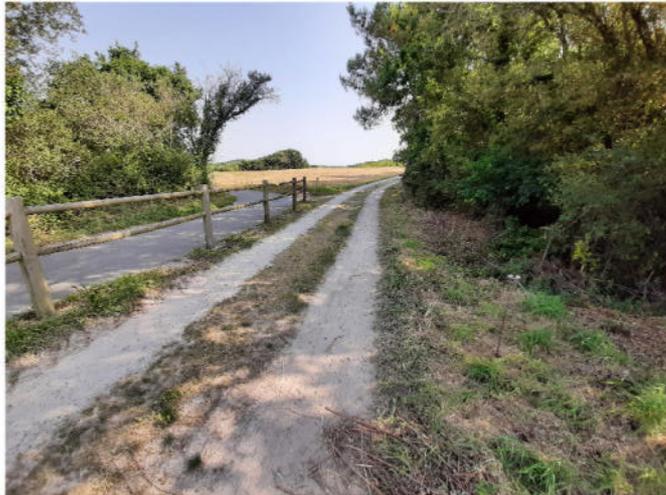
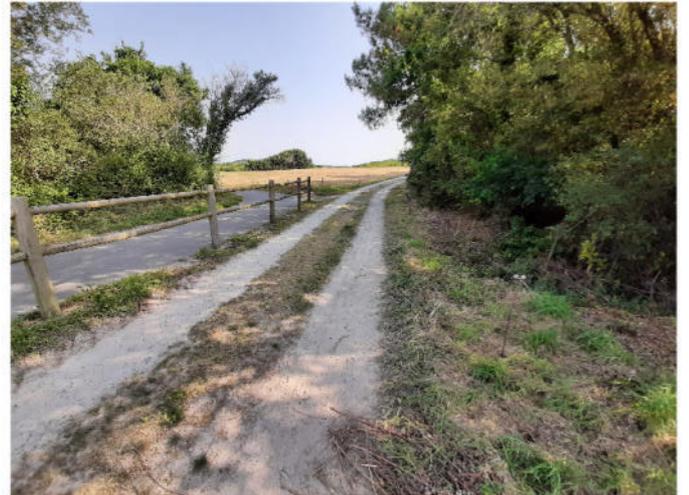
Date de la mesure:	18/07/2022			
Opérateur:	yb			
Moyen de mesure du débit utilisé:	visuel			
Débit mesuré:	0 l/h			
Remarque sur la mesure:	-			
Résultats du suivi du colmatage du fond du cours si réalisé:	-

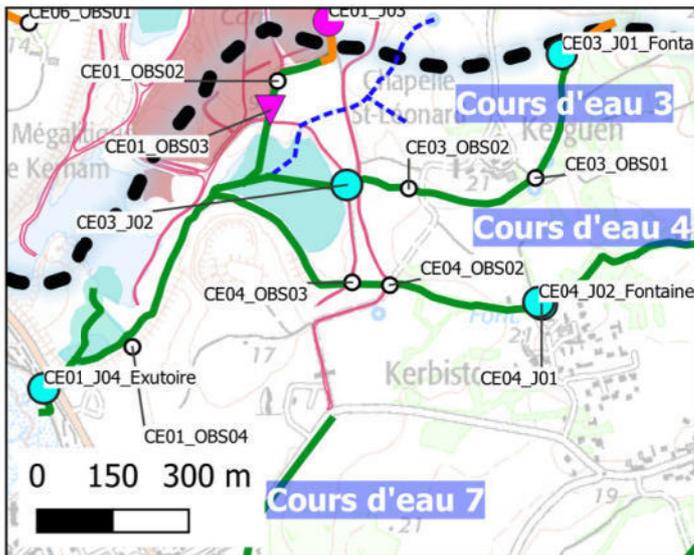
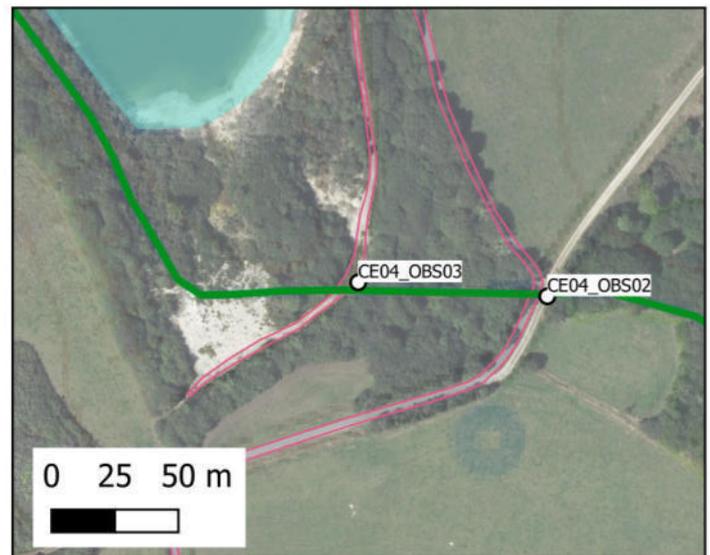
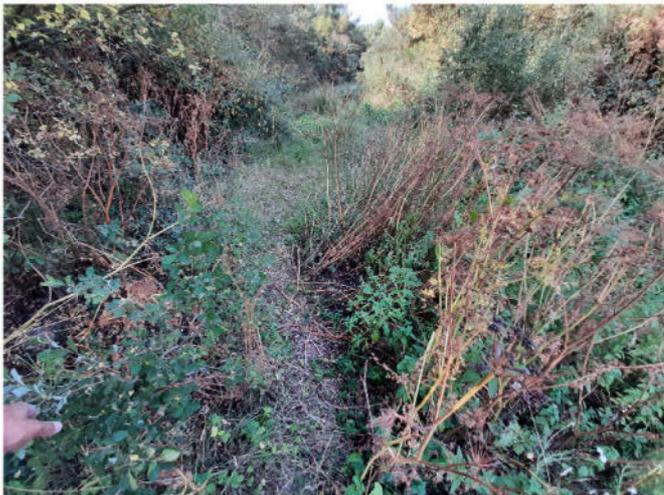
Date de la mesure:	18/07/2022			
Opérateur:	yb			
Moyen de mesure du débit utilisé:	visuel			
Débit mesuré:	0 l/h			
Remarque sur la mesure:	Accès difficile pour jaugeage éventuel			
Résultats du suivi du colmatage du fond du cours si réalisé:	-

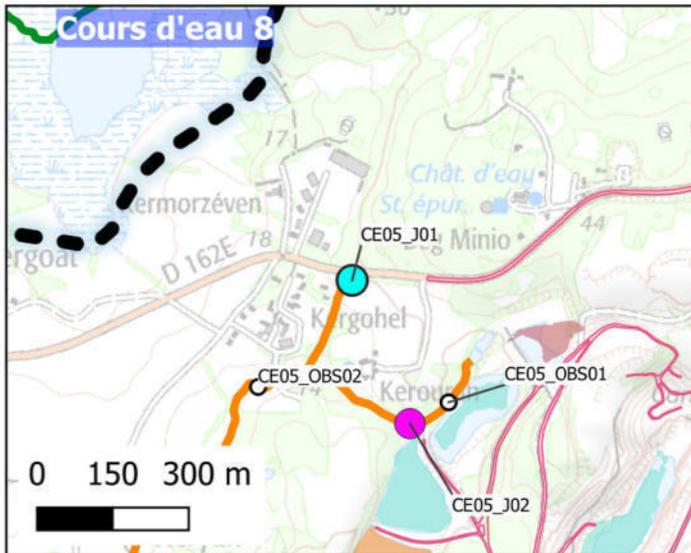
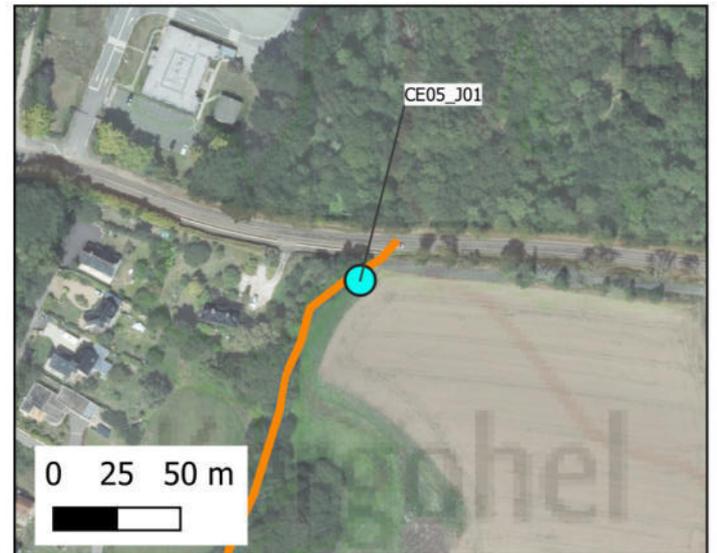
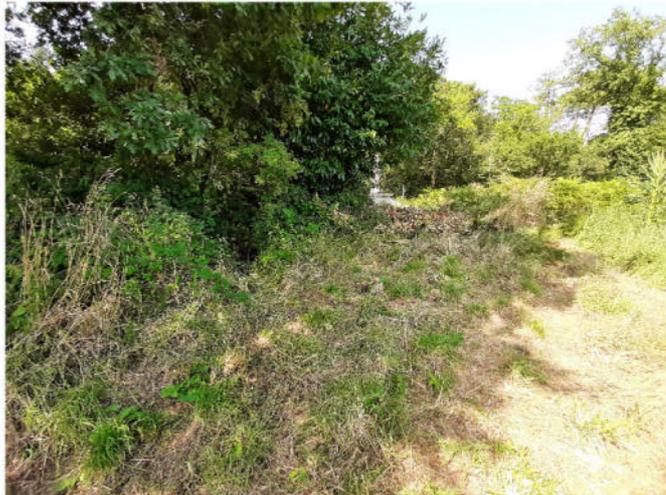
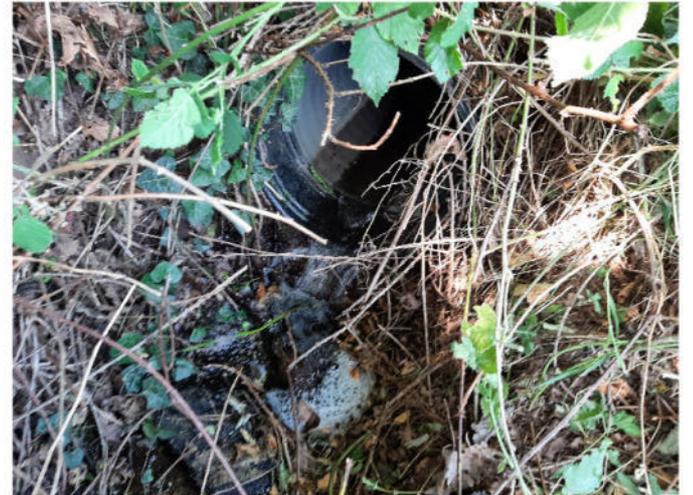
Date de la mesure:	18/07/2022			
Opérateur:	yb			
Moyen de mesure du débit utilisé:	visuel			
Débit mesuré:	0 l/h			
Remarque sur la mesure:	-			
Résultats du suivi du colmatage du fond du cours si réalisé:	-

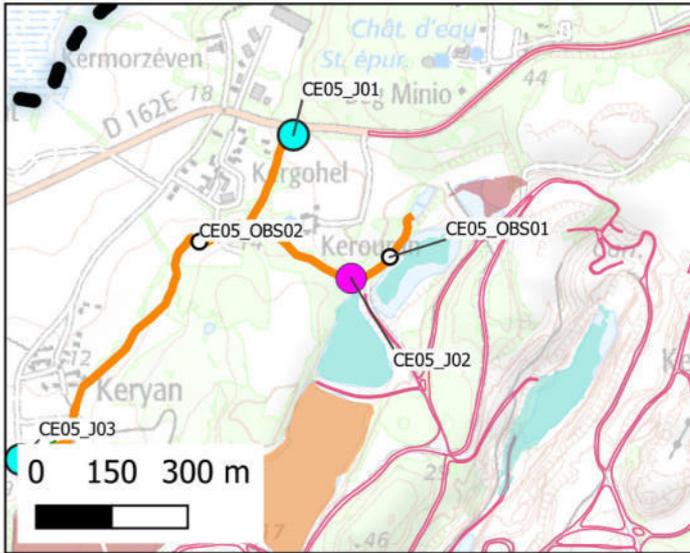
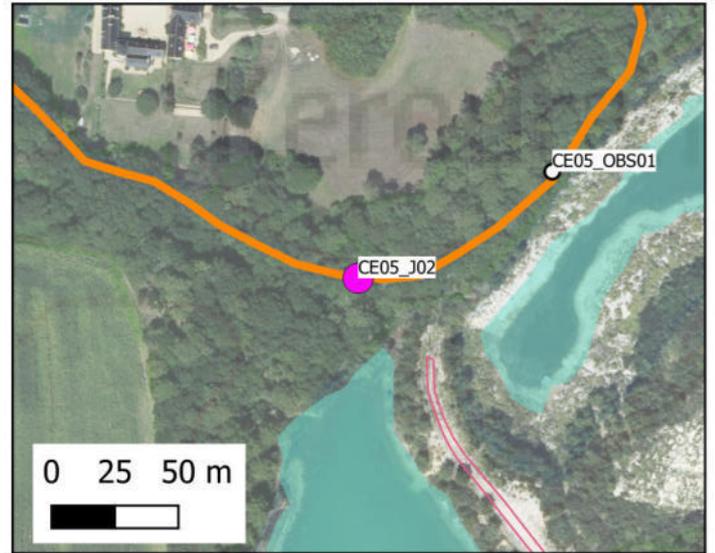
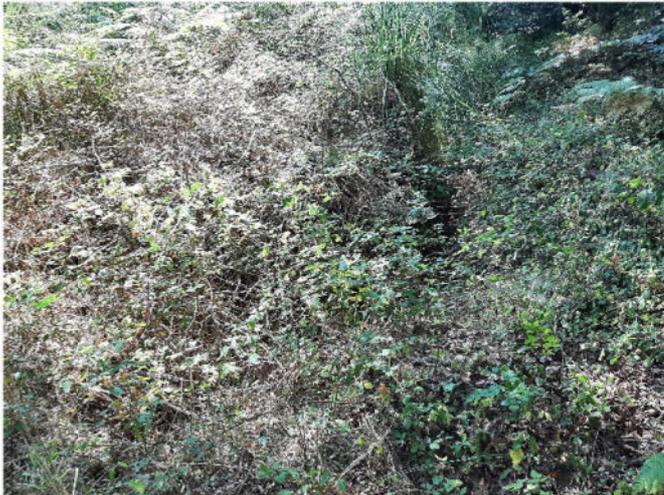
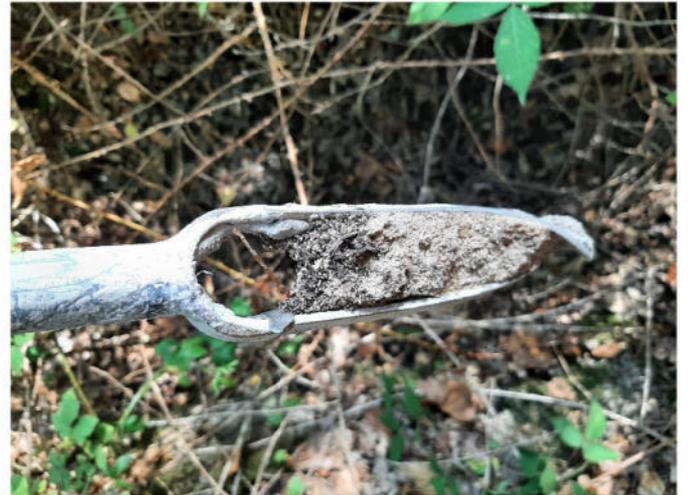
Date de la mesure:	18/07/2022			
Opérateur:	yb			
Moyen de mesure du débit utilisé:	mesure au seau			
Débit mesuré:	2.4 m <sup>3</sup> /h (rejet STEP très probable)			
Remarque sur la mesure:	Origine de l'eau très probable = station d'épuration présente en amont			
Résultats du suivi du colmatage du fond du cours si réalisé:	-

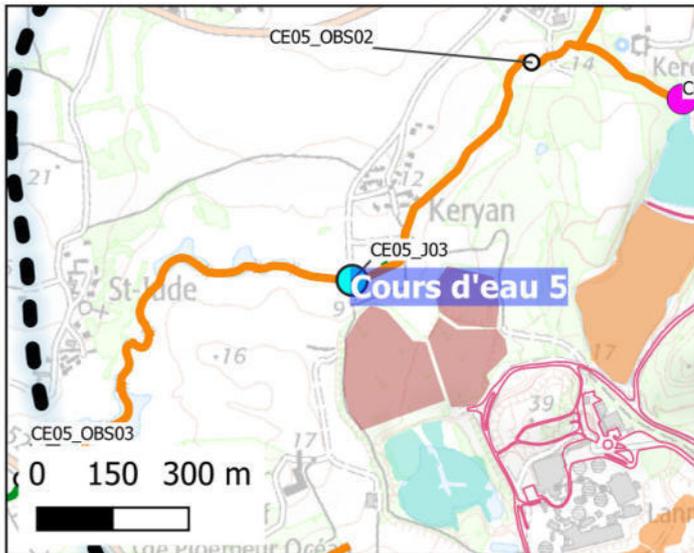
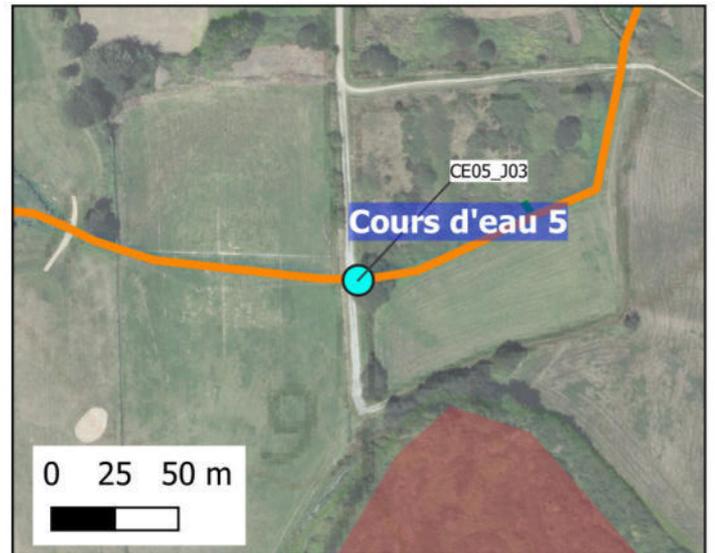
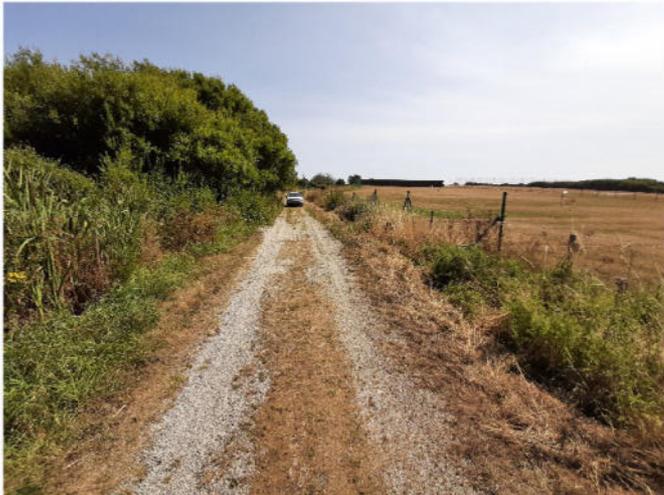
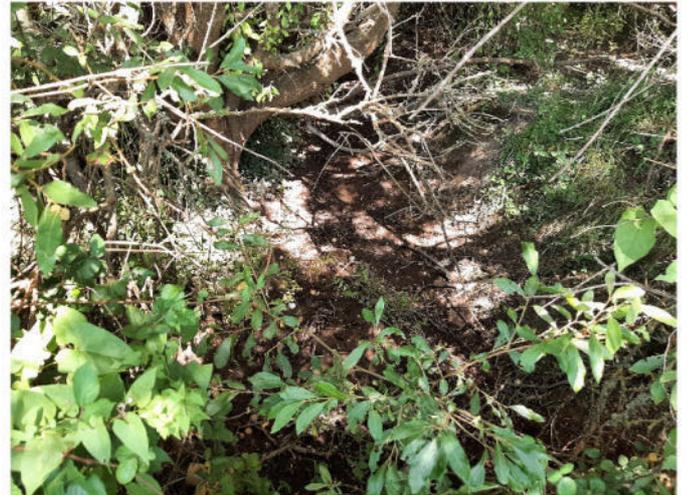
Date de la mesure:	18/07/2022			
Opérateur:	yb			
Moyen de mesure du débit utilisé:	visuel			
Débit mesuré:	0 l/h			
Remarque sur la mesure:	fond sec			
Résultats du suivi du colmatage du fond du cours si réalisé:	30cm sable fin gris clair, 20 cm sable argileux gris, présence de blocs à 50cm = substratum rocheux probable

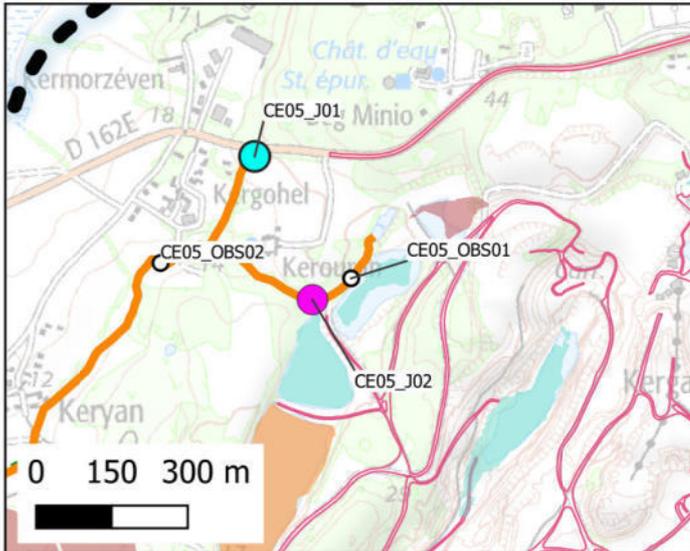
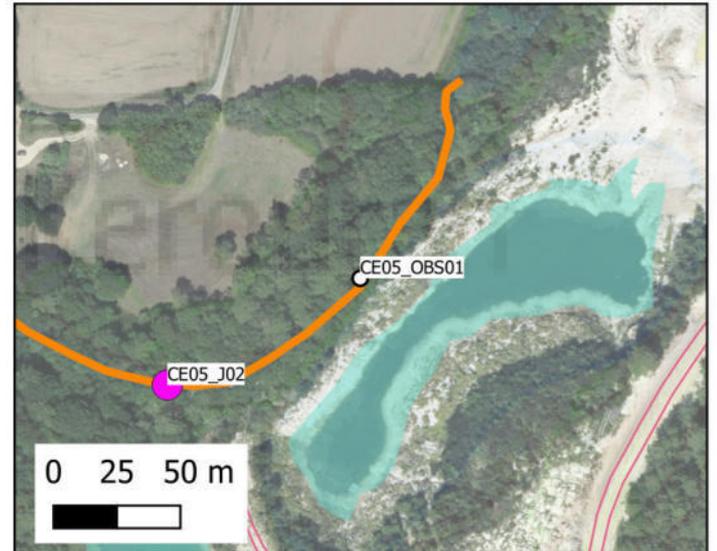
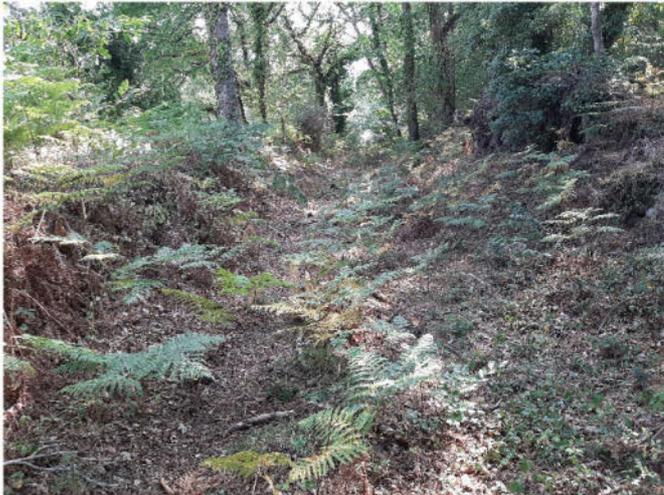
Date de la mesure:	18/07/2022			
Opérateur:	yb			
Moyen de mesure du débit utilisé:	visuel			
Débit mesuré:	0 l/h			
Remarque sur la mesure:	Fond légèrement humide mais pas d'écoulement			
Résultats du suivi du colmatage du fond du cours si réalisé:	-

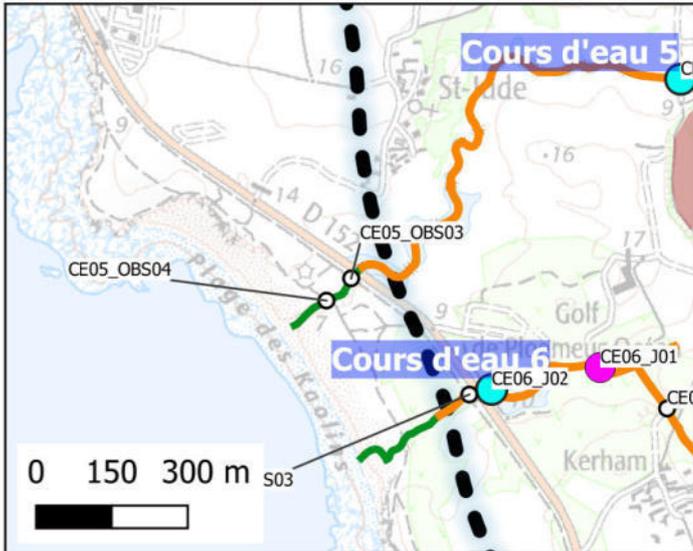
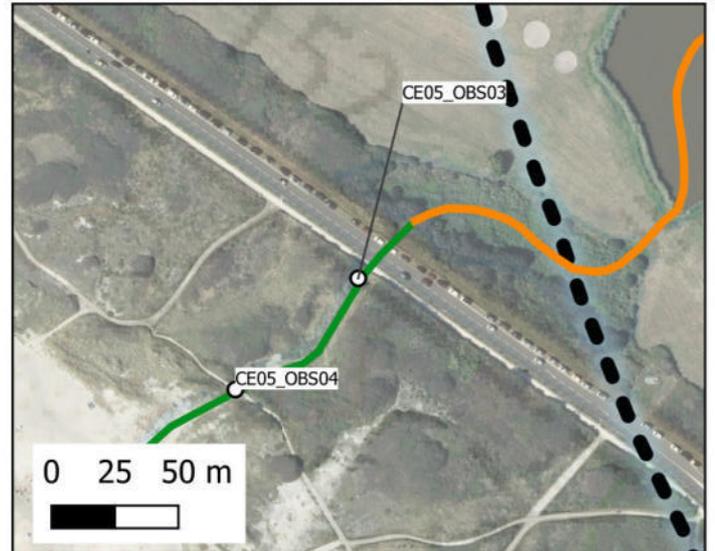
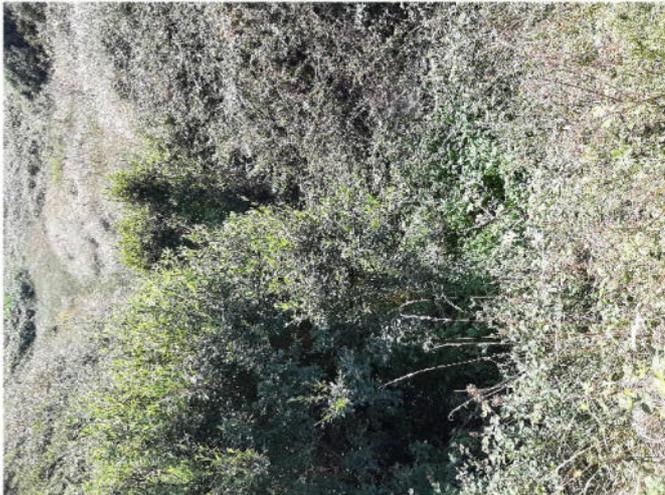
Date de la mesure:	18/07/2022			
Opérateur:	yb			
Moyen de mesure du débit utilisé:	visuel			
Débit mesuré:	0 l/h			
Remarque sur la mesure:	Fond humide mais absence d'écoulement			
Résultats du suivi du colmatage du fond du cours si réalisé:	-

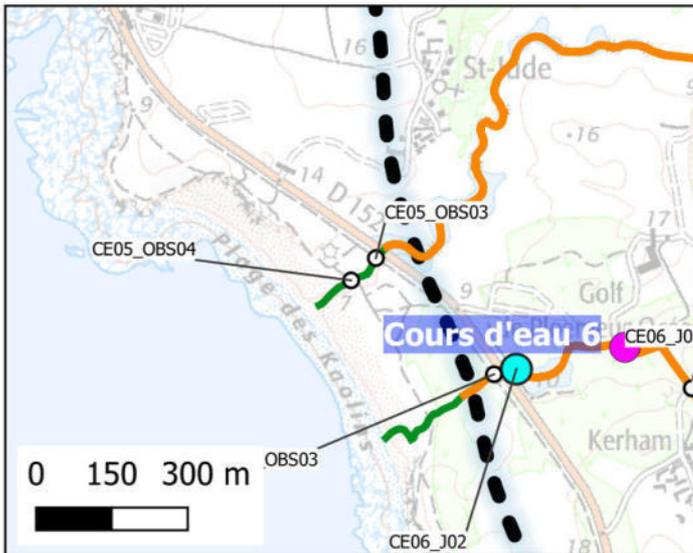
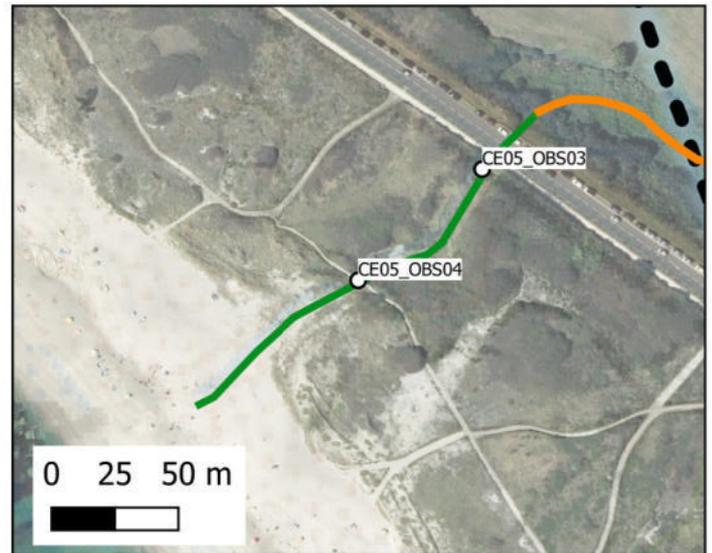
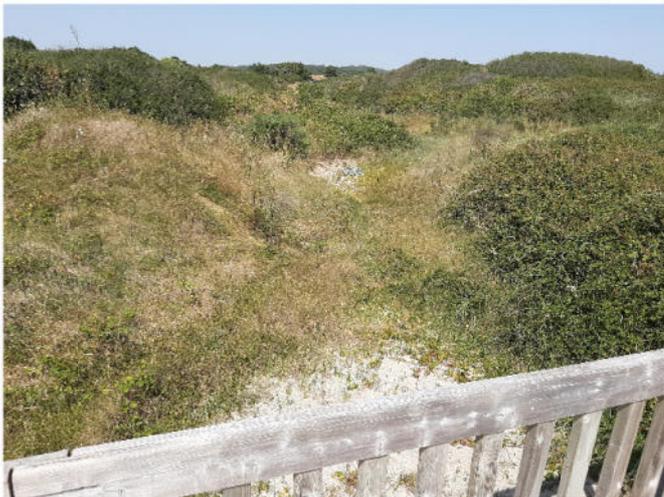
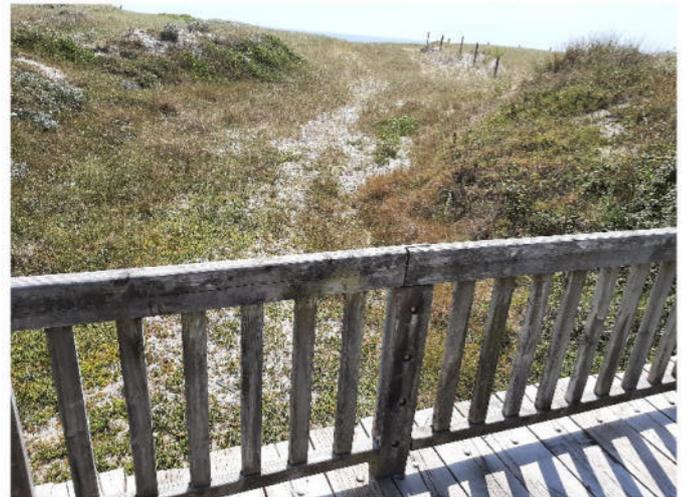
Date de la mesure:	18/07/2022			
Opérateur:	yb			
Moyen de mesure du débit utilisé:	visuel			
Débit mesuré:	0 l/h			
Remarque sur la mesure:	Point inaccessible, a priori sec			
Résultats du suivi du colmatage du fond du cours si réalisé:	-

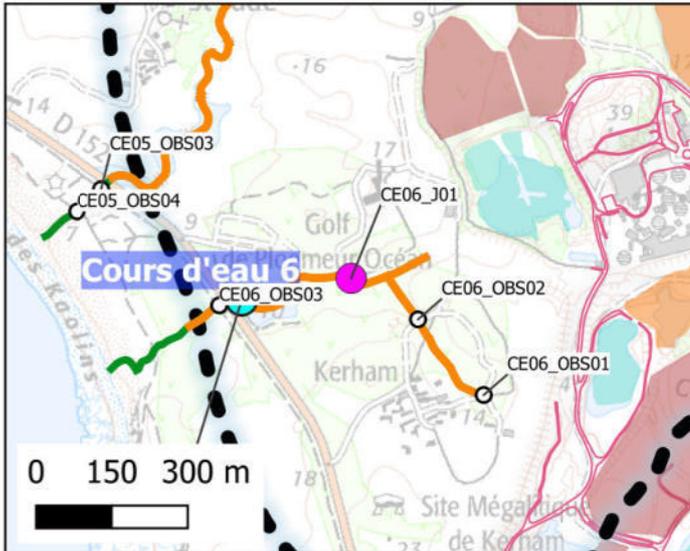
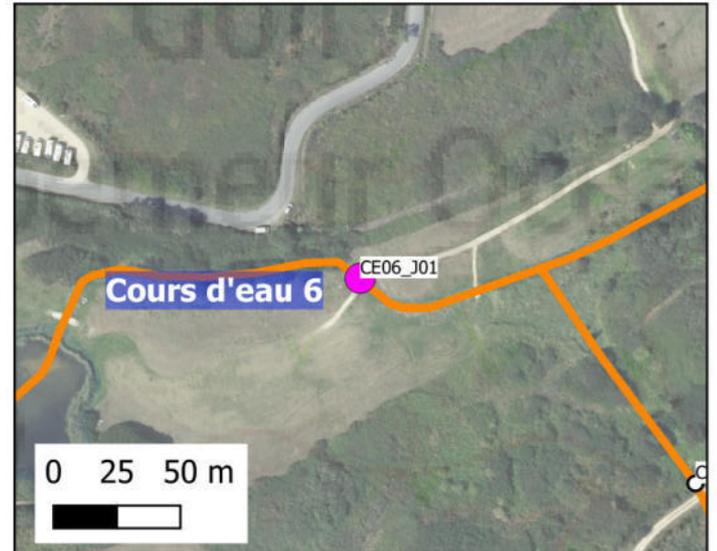
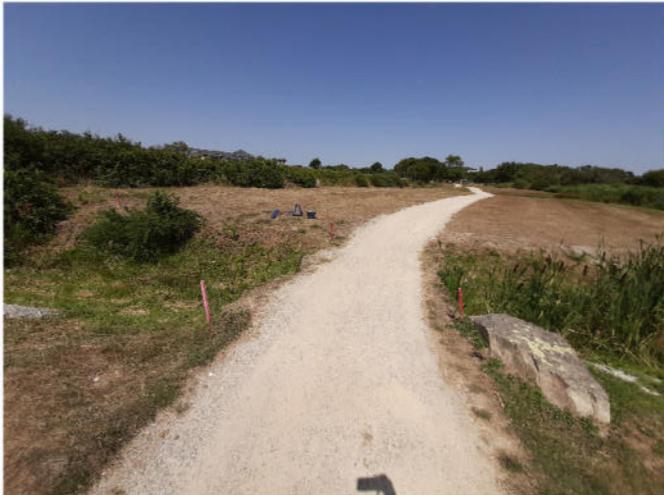
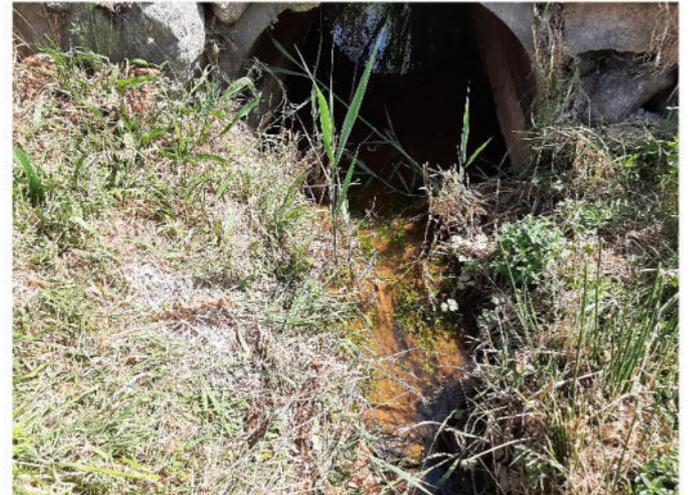
Date de la mesure:	18/07/2022			
Opérateur:	yb			
Moyen de mesure du débit utilisé:	visuel			
Débit mesuré:	0 l/h			
Remarque sur la mesure:	Sec (possible infiltration dans les sables de plage)			
Résultats du suivi du colmatage du fond du cours si réalisé:	-

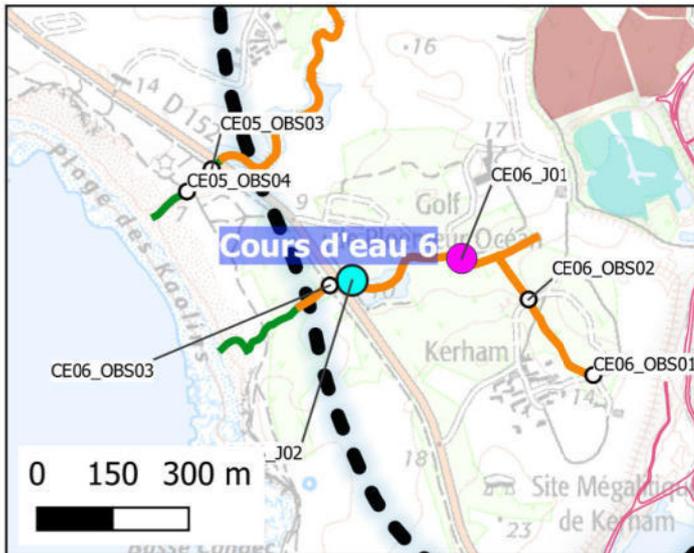
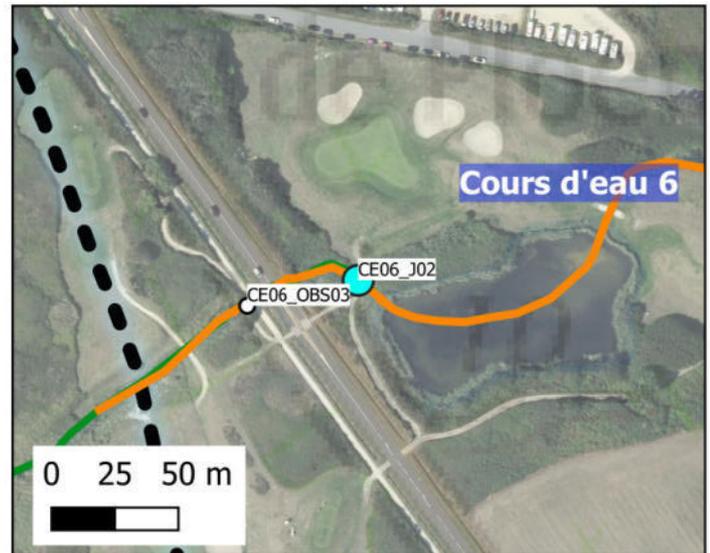
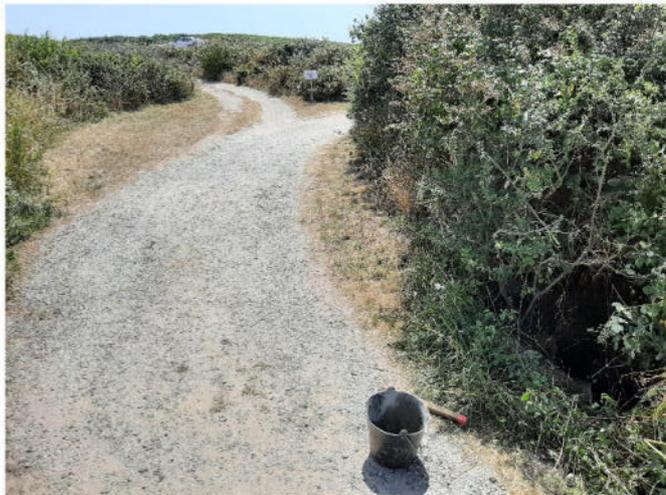
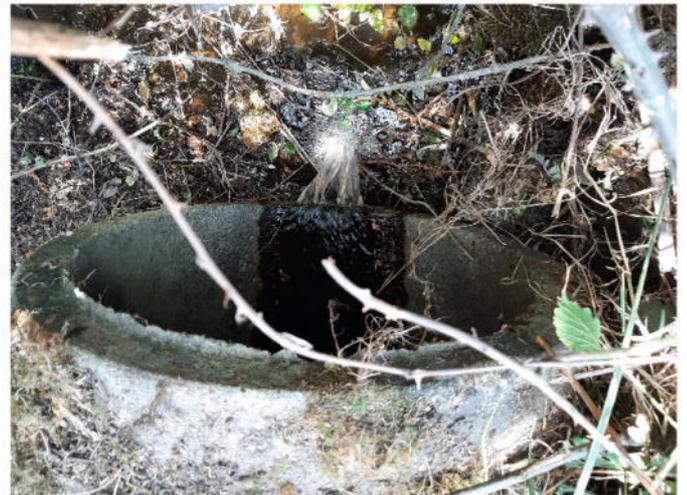
Date de la mesure:	18/07/2022			
Opérateur:	yb			
Moyen de mesure du débit utilisé:	Flowmètre			
Débit mesuré:	4 m <sup>3</sup> /h			
Remarque sur la mesure:	jaugeage à l'aval de la buse			
Résultats du suivi du colmatage du fond du cours si réalisé:	50cm : sédiment meuble saturé non prélevable, 20cm argile blanchâtre, 20cm sable moyen gris saturé, arrêt sondage à 80 cm trop profond, pas atteinte du

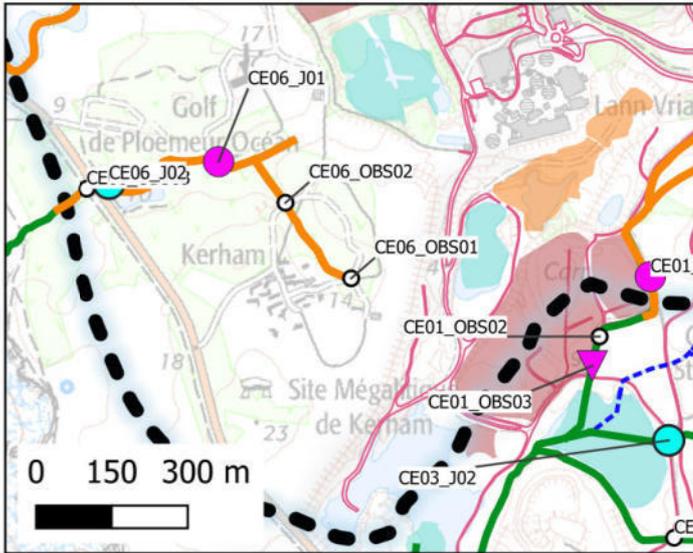
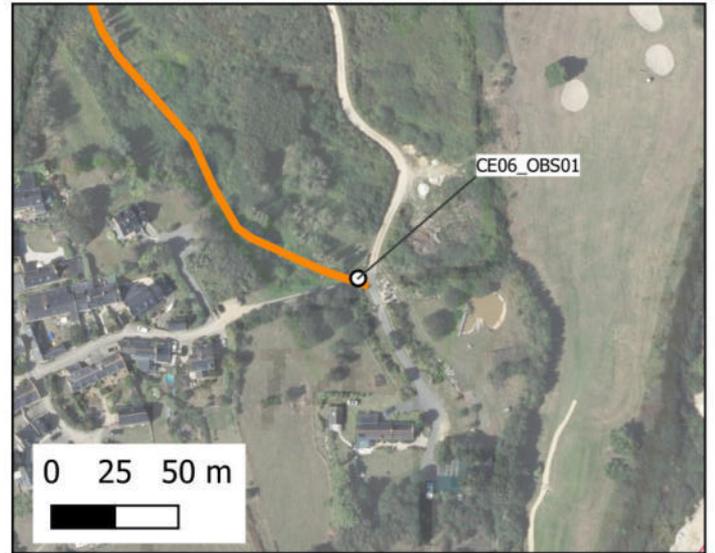
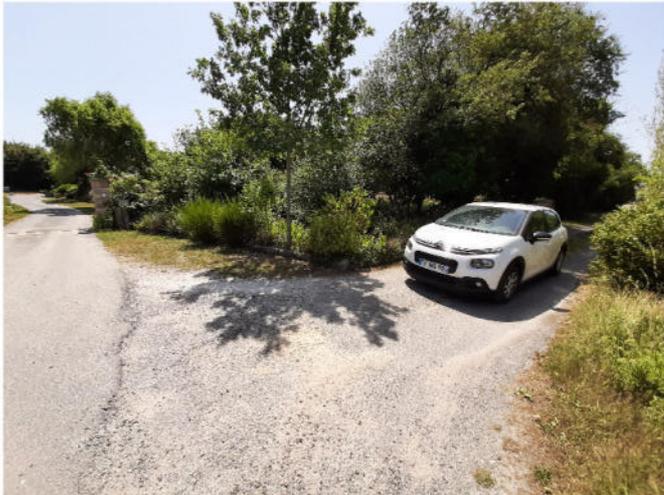
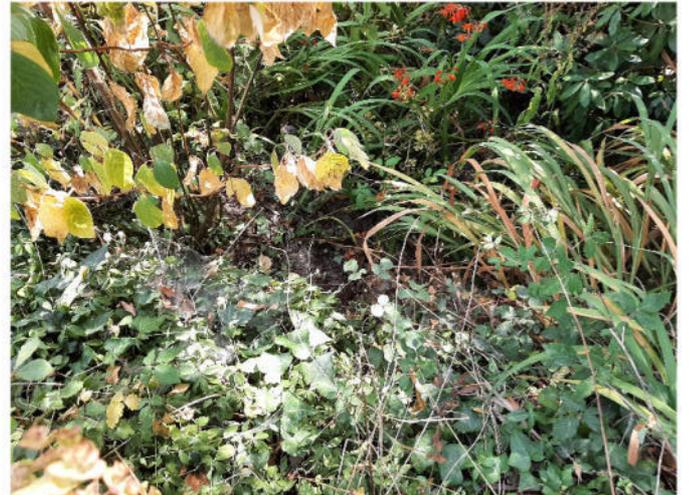
Date de la mesure:	18/07/2022			
Opérateur:	yb			
Moyen de mesure du débit utilisé:	Mesure au seau			
Débit mesuré:	2.1 m <sup>3</sup> /h			
Remarque sur la mesure:	Prise de mesure directement à la sortie de la buse			
Résultats du suivi du colmatage du fond du cours si réalisé:	-

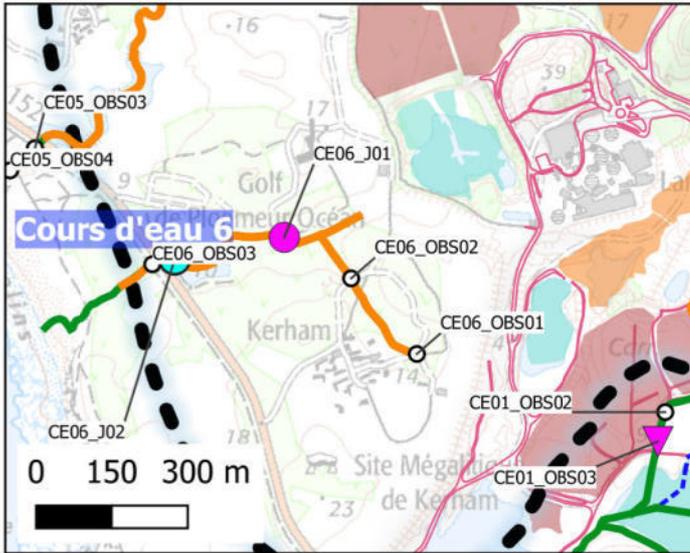
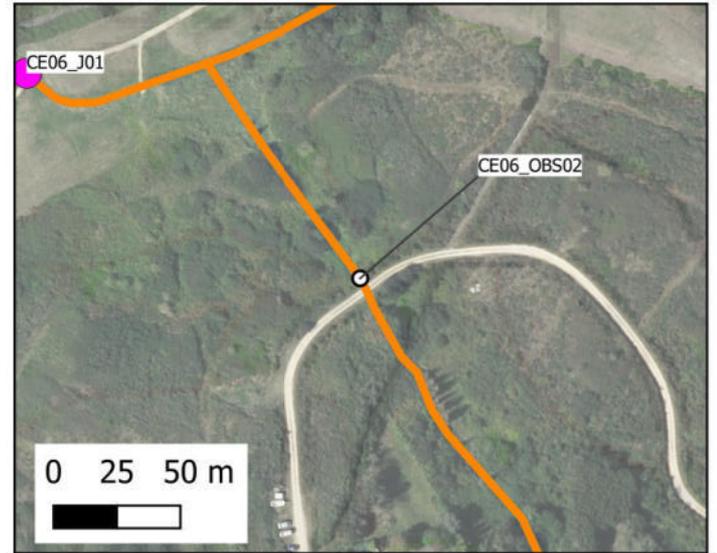
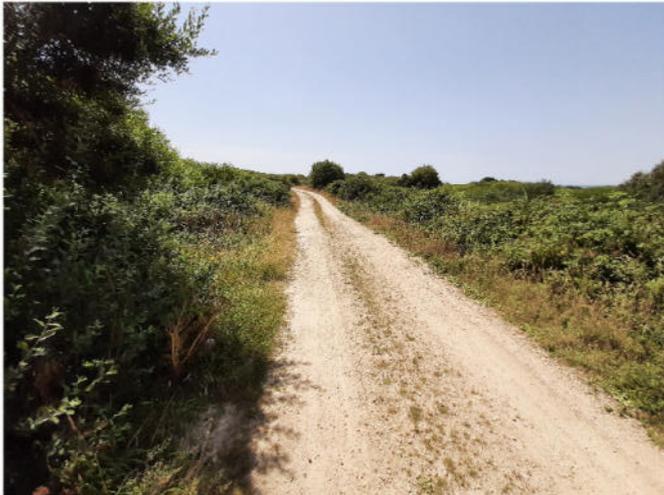
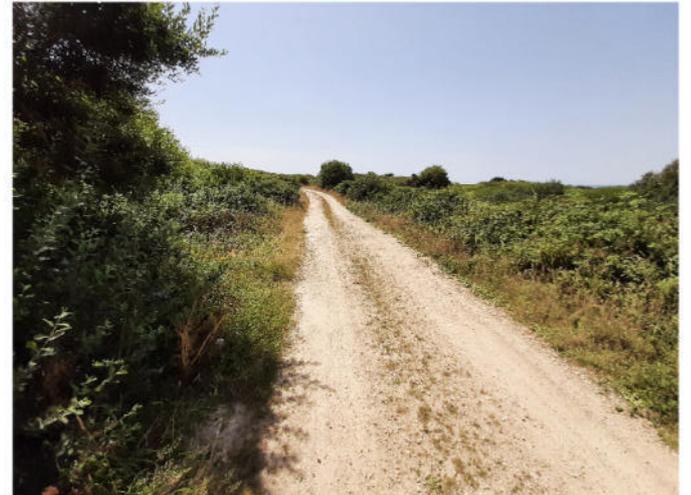
Date de la mesure:	18/07/2022			
Opérateur:	yb			
Moyen de mesure du débit utilisé:	visuel			
Débit mesuré:	0 l/h			
Remarque sur la mesure:	-			
Résultats du suivi du colmatage du fond du cours si réalisé:	-

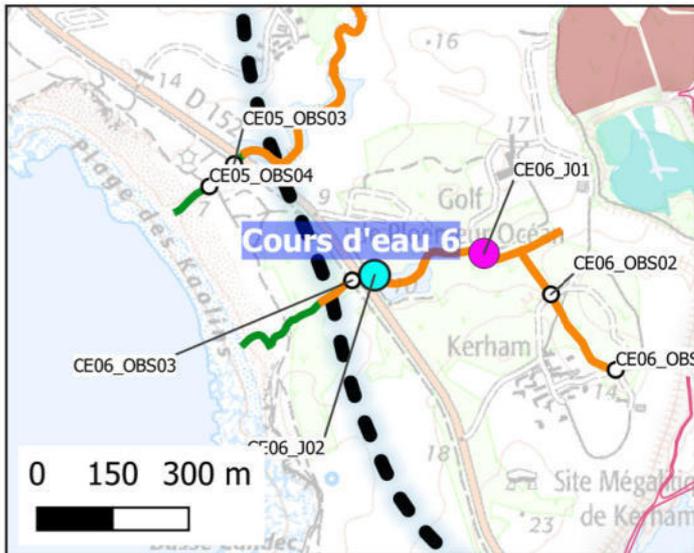
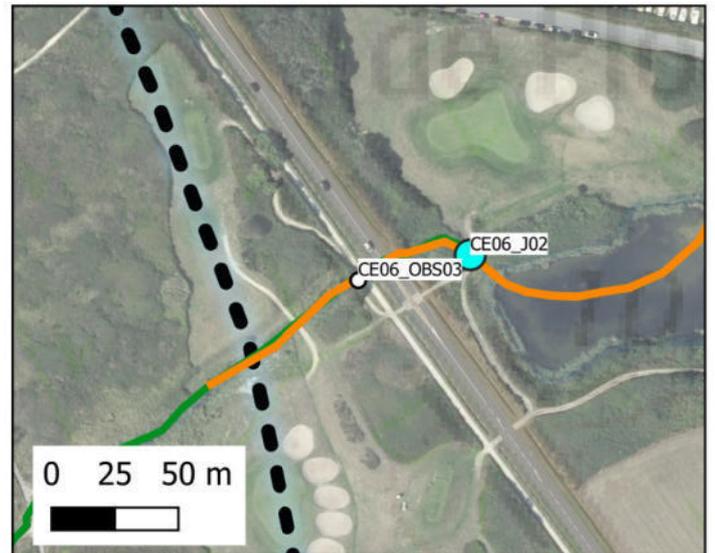
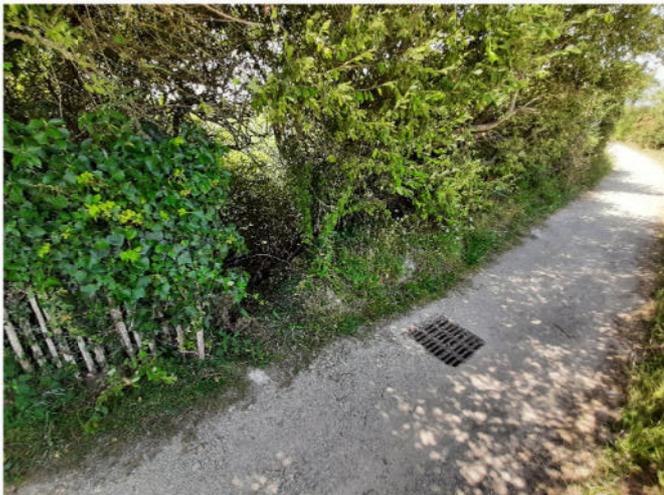
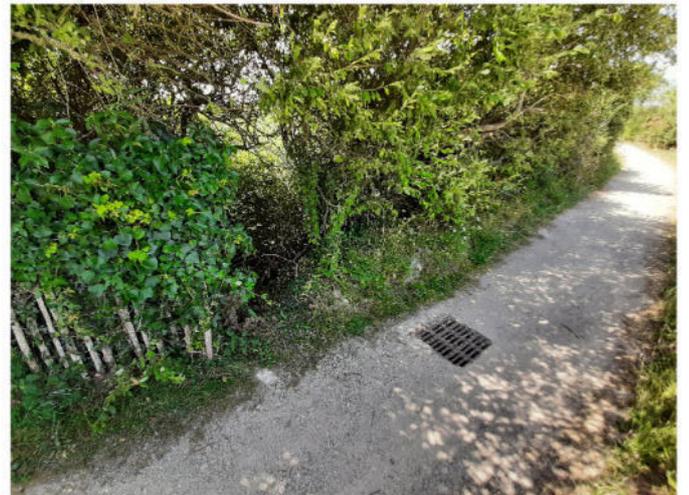
Date de la mesure:	18/07/2022			
Opérateur:	yb			
Moyen de mesure du débit utilisé:	-			
Débit mesuré:	sec probable			
Remarque sur la mesure:	Pas de bruit d'écoulement			
Résultats du suivi du colmatage du fond du cours si réalisé:	-

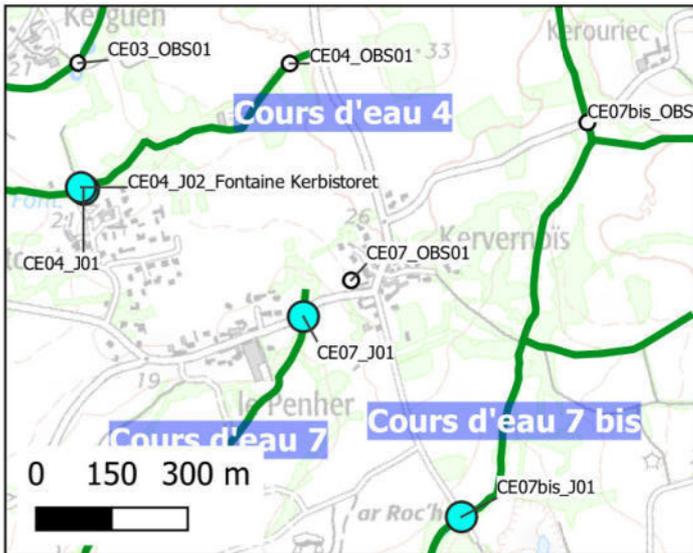
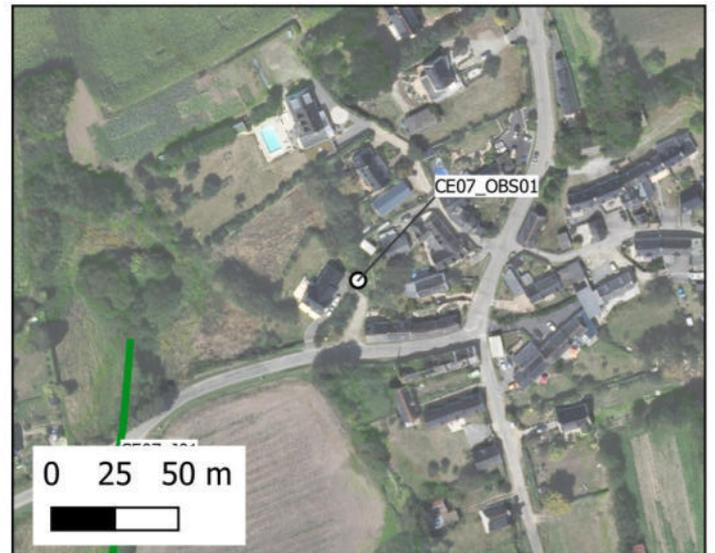
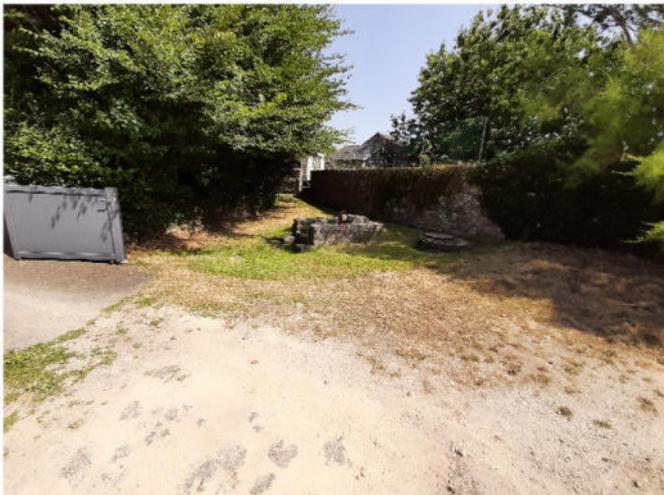
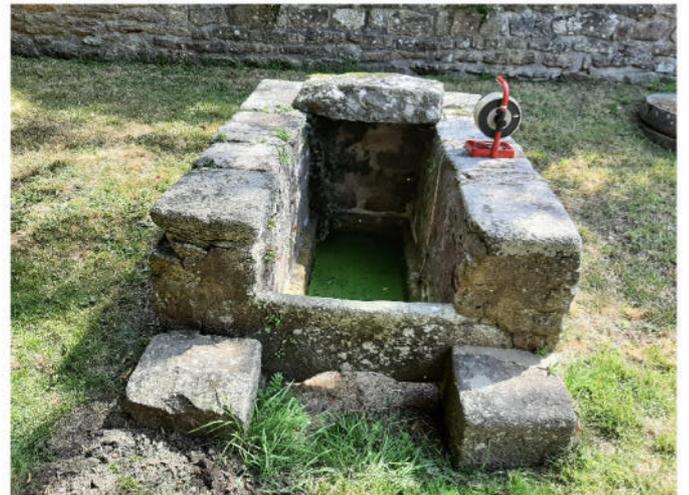
Date de la mesure:	18/07/2022			
Opérateur:	yb			
Moyen de mesure du débit utilisé:	visuel			
Débit mesuré:	0 l/h			
Remarque sur la mesure:	Présence d'eau stagnante			
Résultats du suivi du colmatage du fond du cours si réalisé:	-

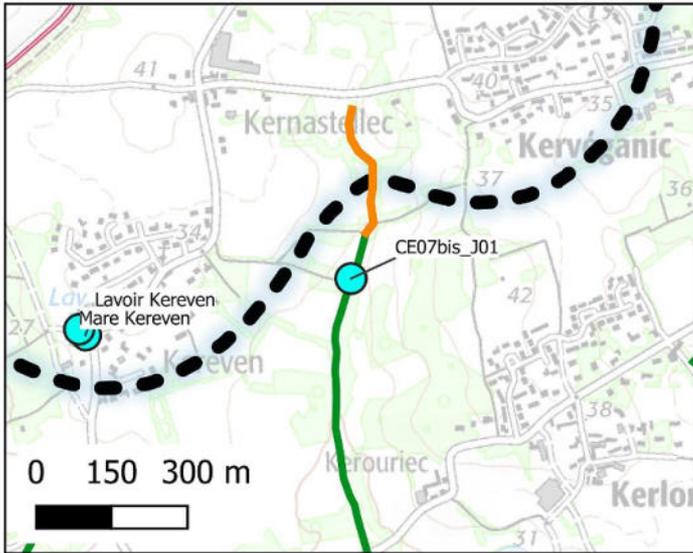
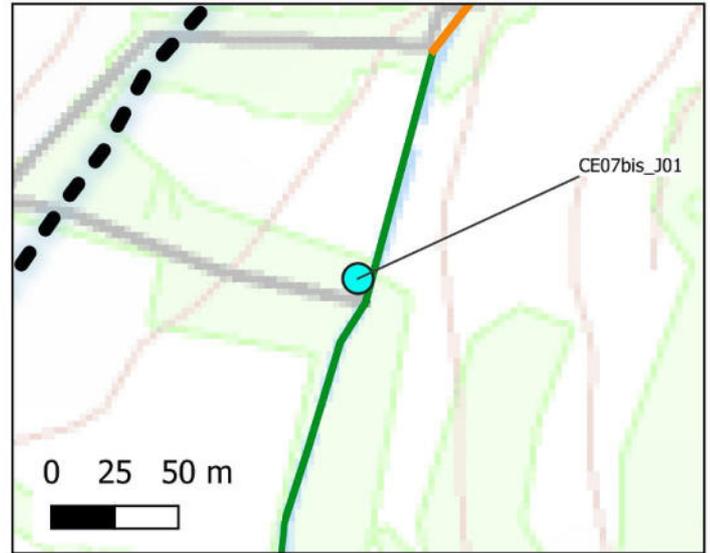
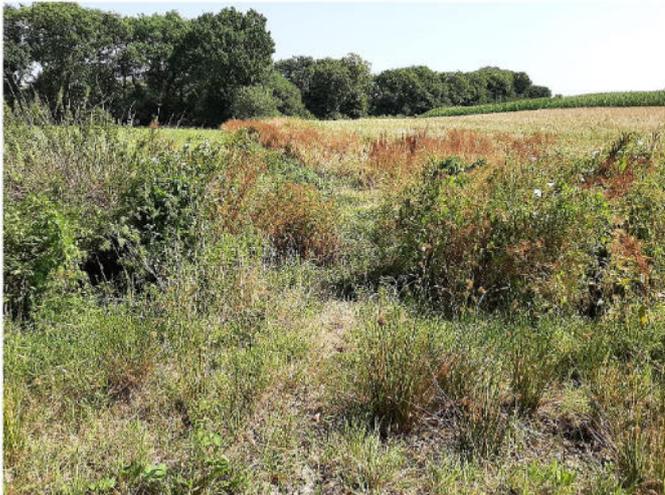
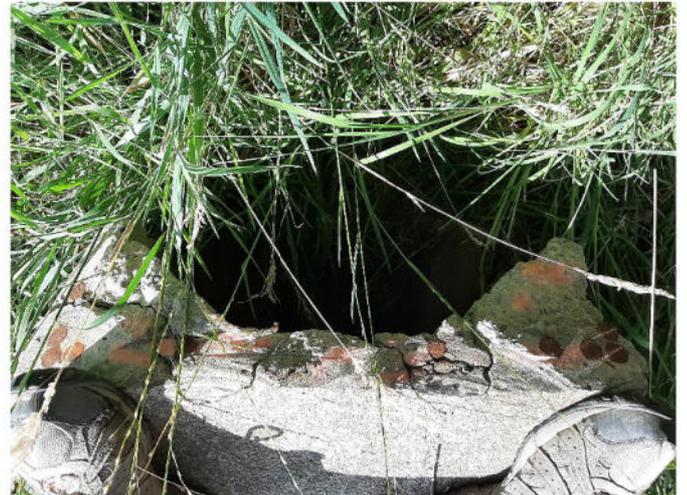
Date de la mesure:	18/07/2022			
Opérateur:	yb			
Moyen de mesure du débit utilisé:	visuel			
Débit mesuré:	0 l/h			
Remarque sur la mesure:	Absence de débordement du lavoir au trop plein (Niveau à 1.05 m/rep = bord haut)			
Résultats du suivi du colmatage du fond du cours si réalisé:	-
