# IMERYS

Commune de **PLOEMEUR (56)**  
*Carrière de Kergantic – Lanvrian – Lopeheur*

## MEMOIRE EN REPONSE A L'AVIS DE LA MRAE N°MRAE 2022-010064

Novembre 2022 / Dossier E\_05-56-6024

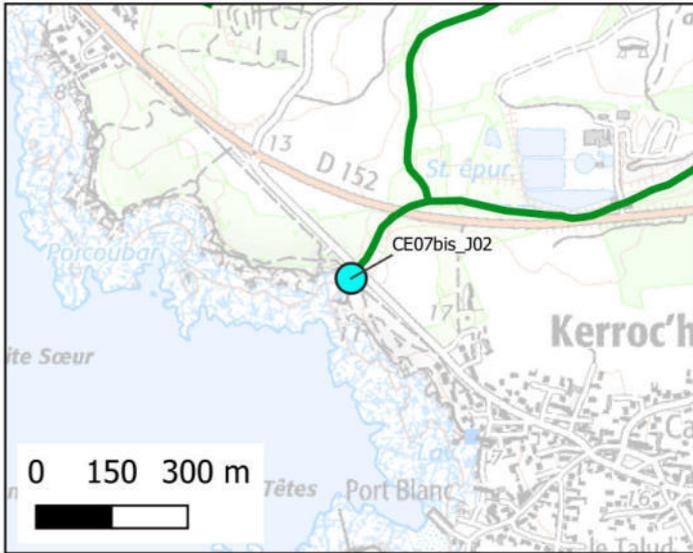
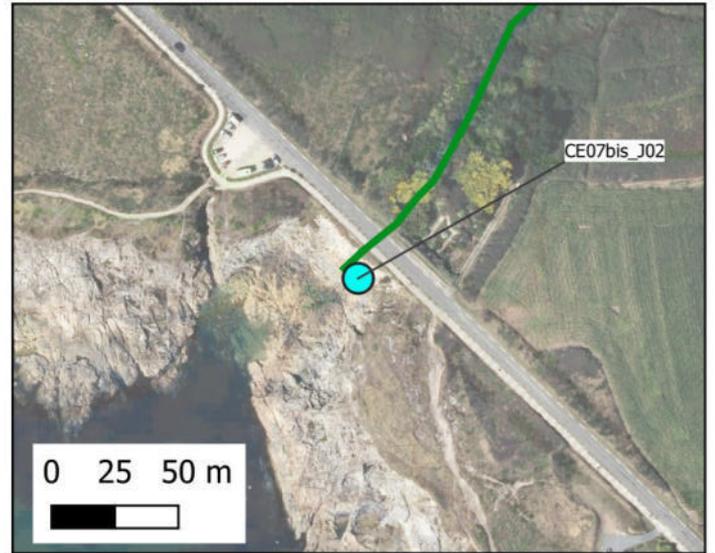
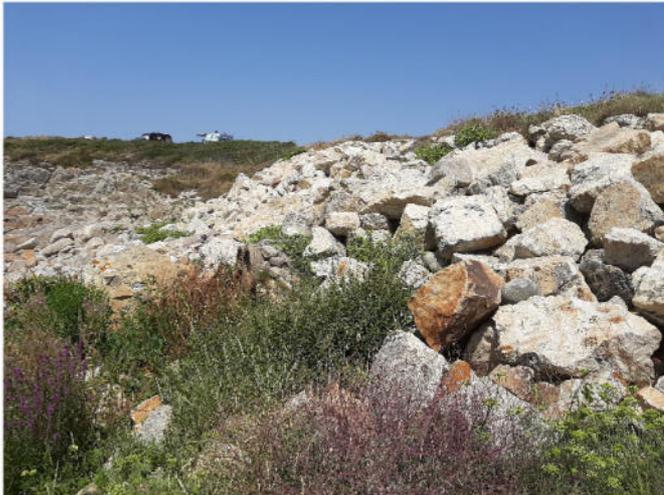
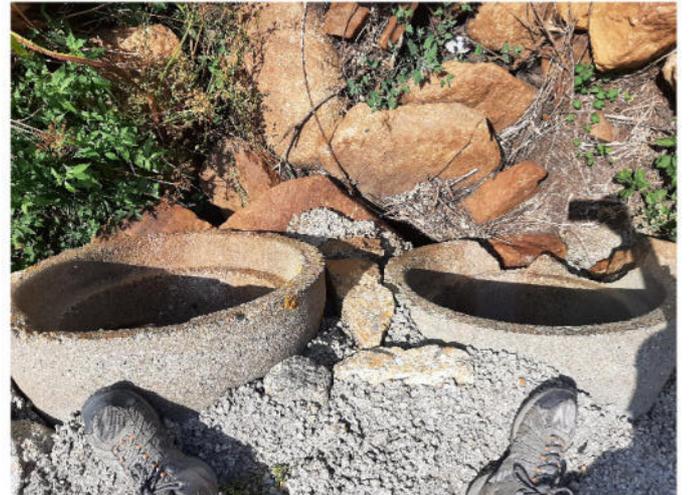
Date de la mesure:	18/07/2022			
Opérateur:	yb			
Moyen de mesure du débit utilisé:	visuel			
Débit mesuré:	0 l/h			
Remarque sur la mesure:	Fond sec			
Résultats du suivi du colmatage du fond du cours si réalisé:	-

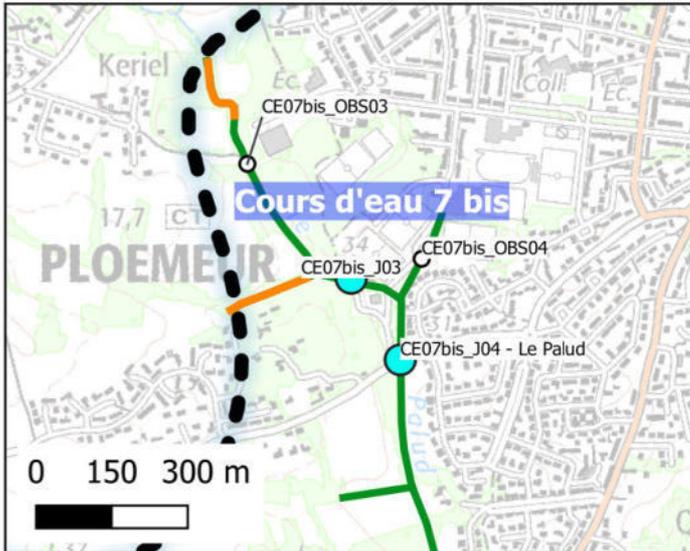
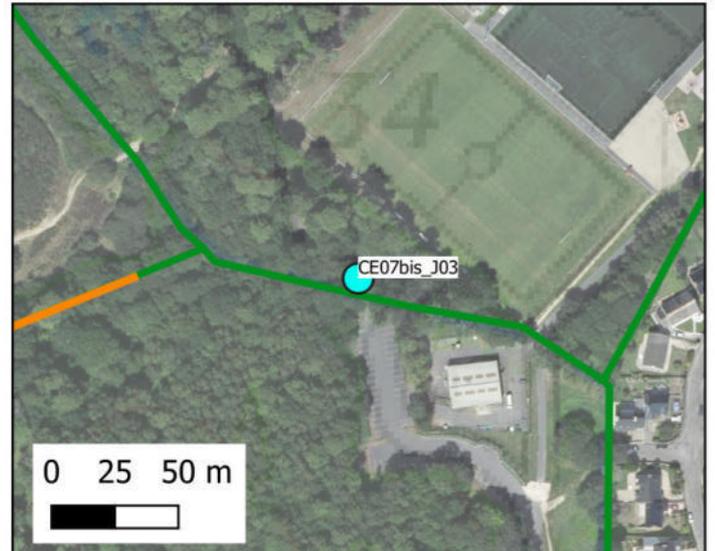
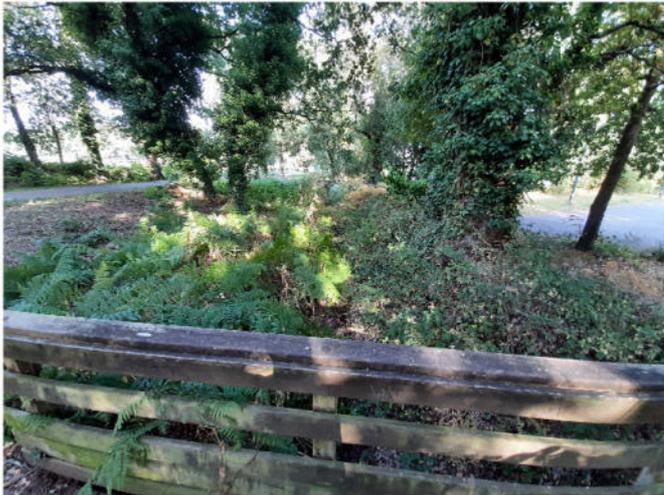
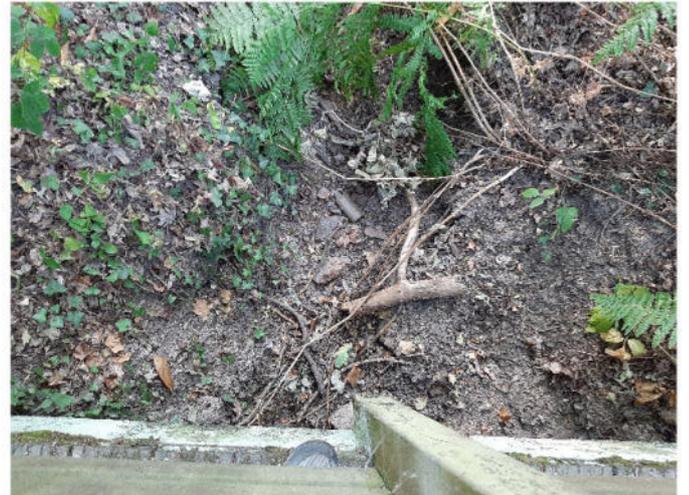
Date de la mesure:	18/07/202			
Opérateur:	yb			
Moyen de mesure du débit utilisé:	visuel			
Débit mesuré:	0 l/h			
Remarque sur la mesure:	sec			
Résultats du suivi du colmatage du fond du cours si réalisé:	-

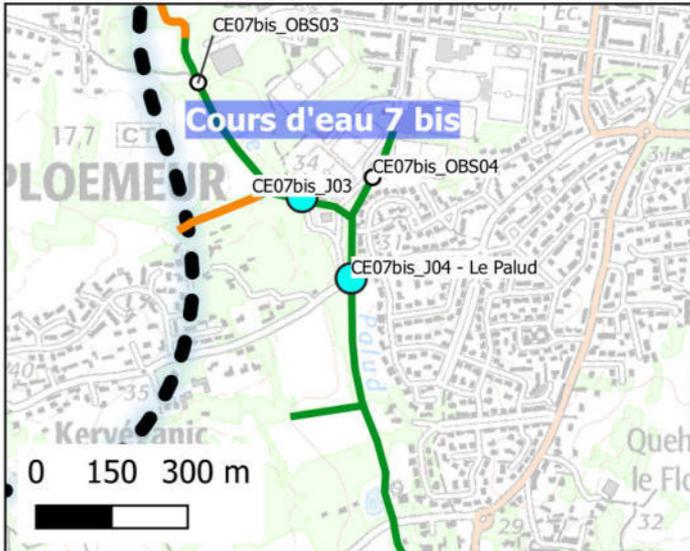
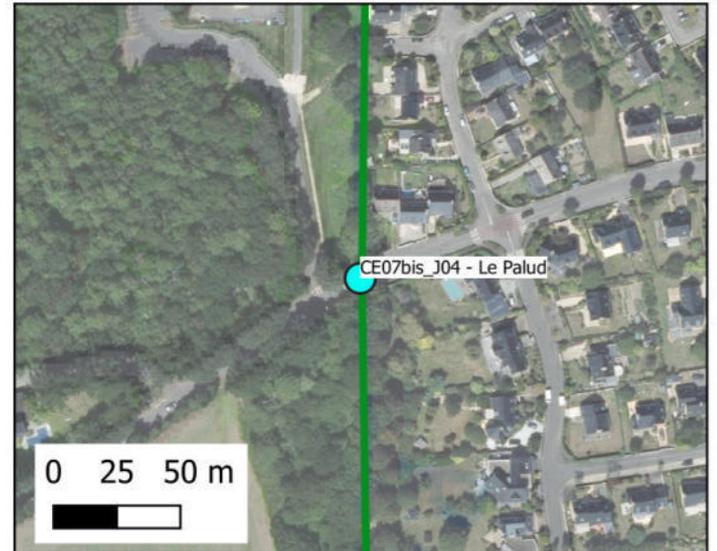
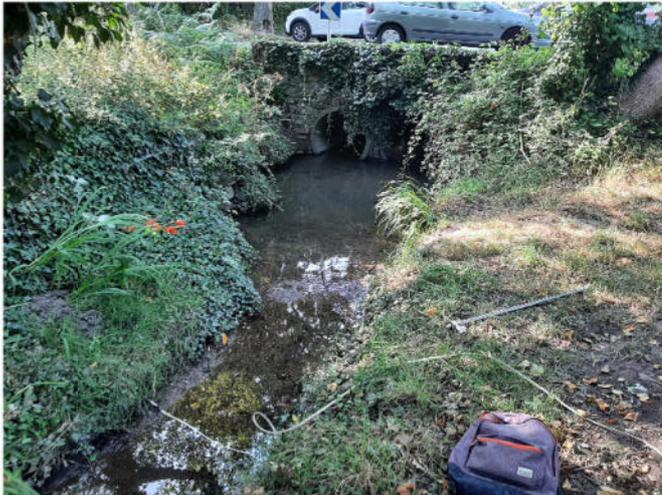
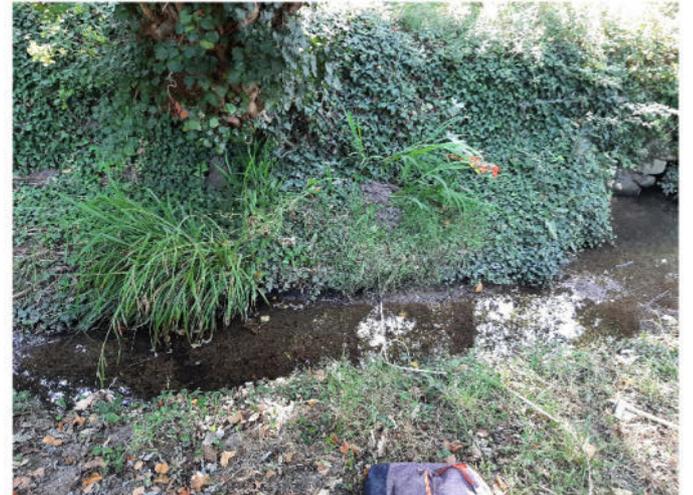
Date de la mesure:	18/07/2022			
Opérateur:	yb			
Moyen de mesure du débit utilisé:	visuel			
Débit mesuré:	0 l/h			
Remarque sur la mesure:	Fond du cours d'eau sec			
Résultats du suivi du colmatage du fond du cours si réalisé:	-

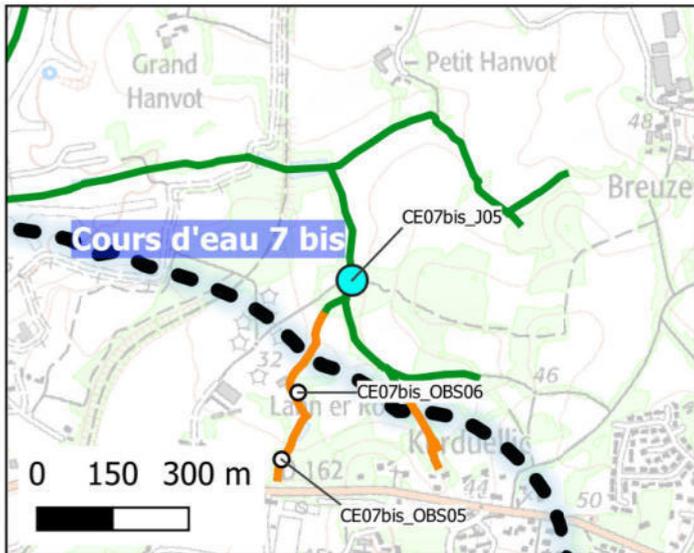
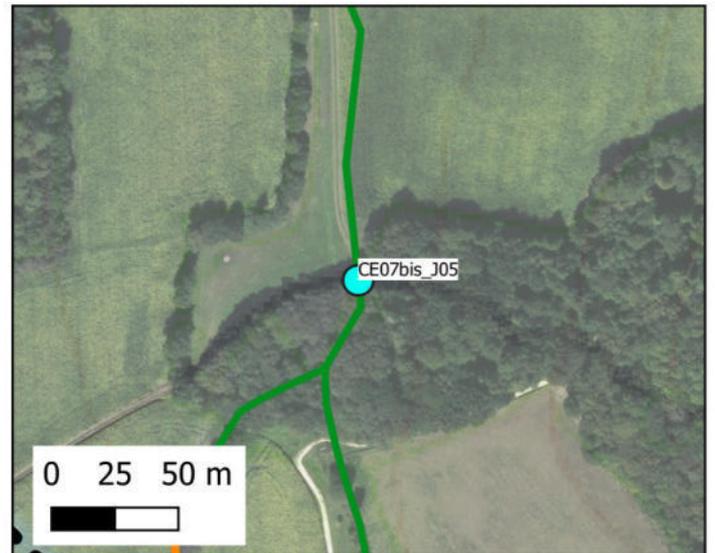
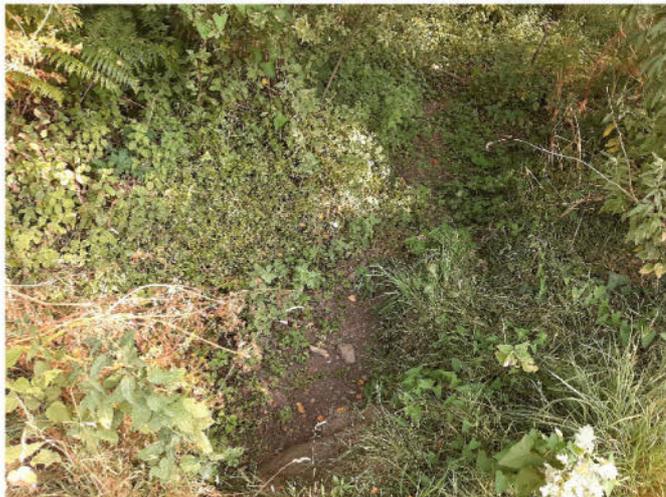
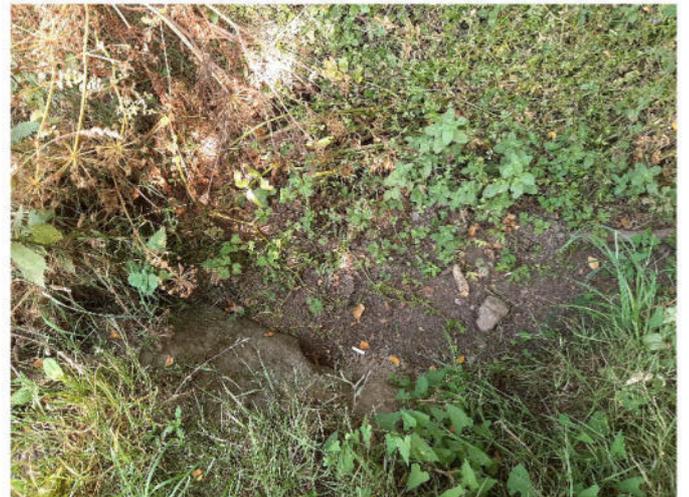
Date de la mesure:	18/07/2022			
Opérateur:	yb			
Moyen de mesure du débit utilisé:	Micromoulinet de rivière			
Débit mesuré:	1.8 m <sup>3</sup> /h			
Remarque sur la mesure:	limite de précision de la mesure (très faible débit)			
Résultats du suivi du colmatage du fond du cours si réalisé:	-

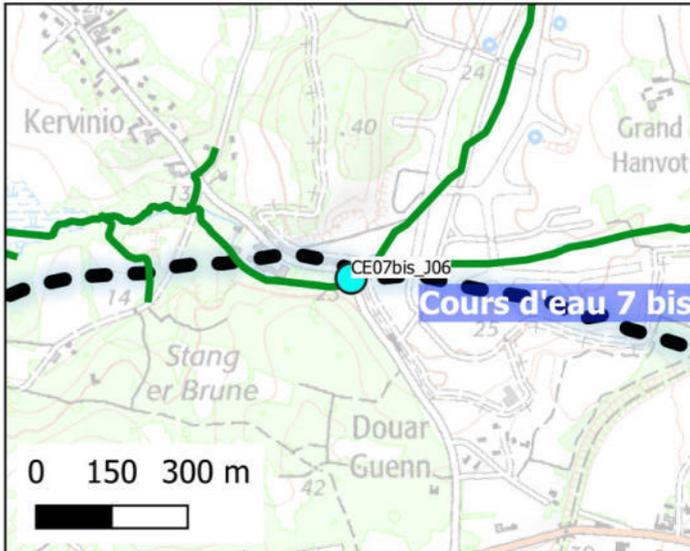
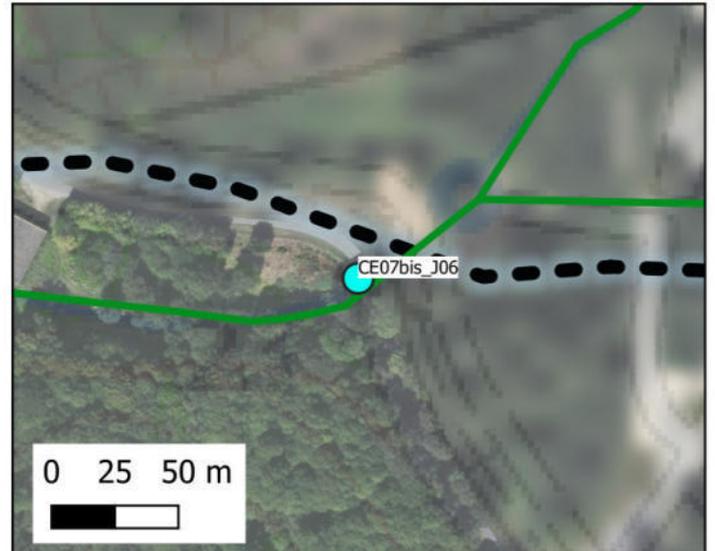
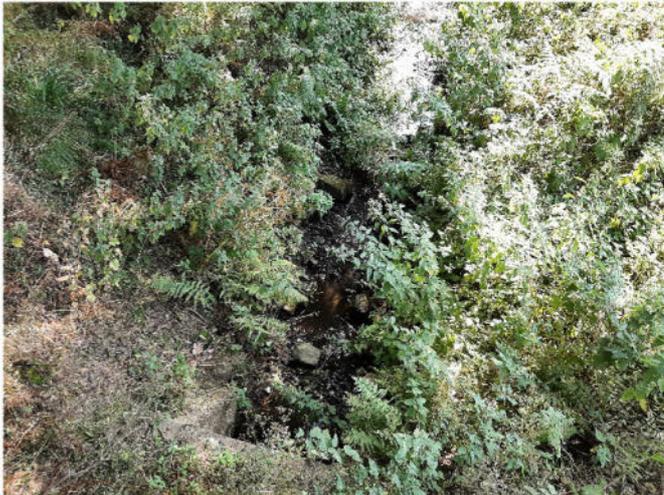
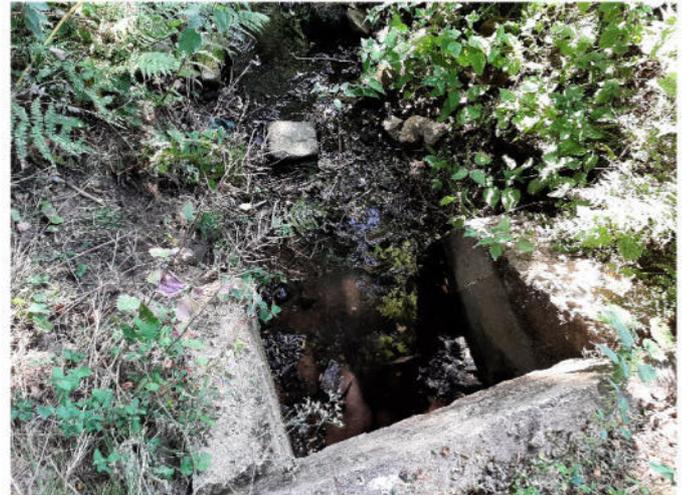
Date de la mesure:	18/07/2022			
Opérateur:	yb			
Moyen de mesure du débit utilisé:	visuel			
Débit mesuré:	0 l/h			
Remarque sur la mesure:	Fond du fossé sec			
Résultats du suivi du colmatage du fond du cours si réalisé:	-

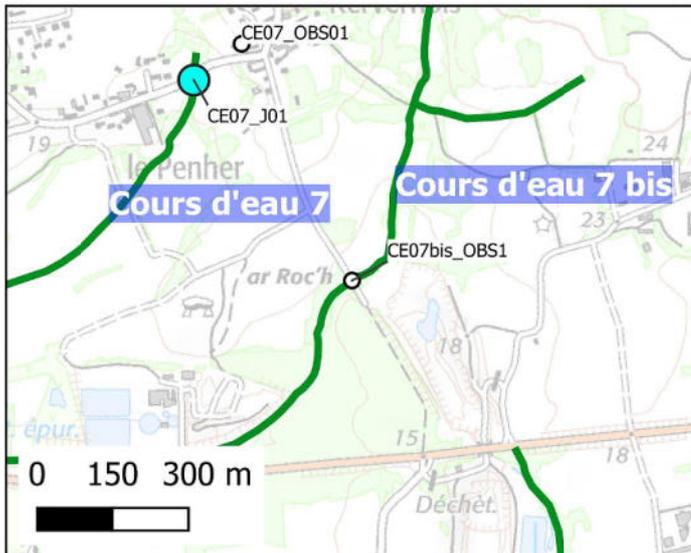
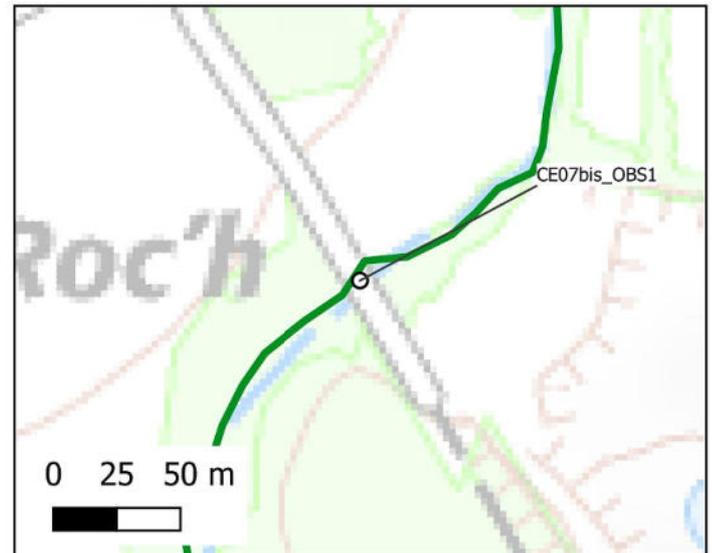
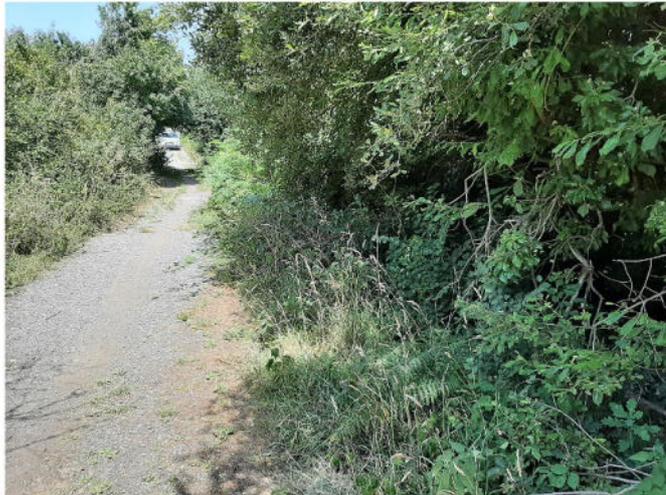
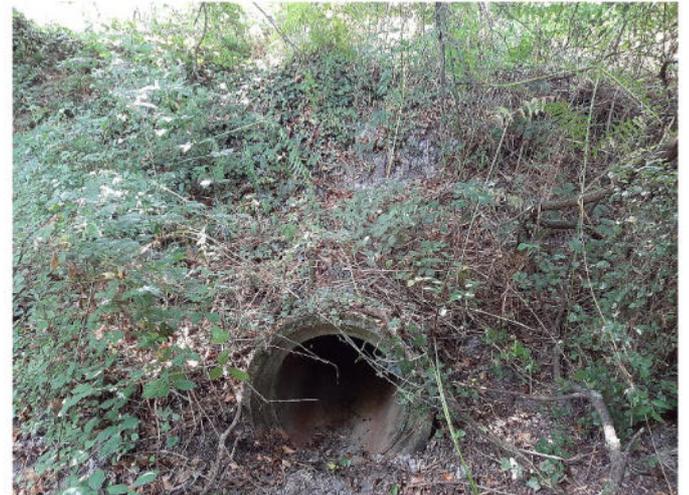
Date de la mesure:	18/07/2022			
Opérateur:	yb			
Moyen de mesure du débit utilisé:	micromoulinet de rivière			
Débit mesuré:	1 à 2 m <sup>3</sup> /h			
Remarque sur la mesure:	Débit très faible (limite de précision du matériel). Jaugeage aval pont, dans			
Résultats du suivi du colmatage du fond du cours si réalisé:	-

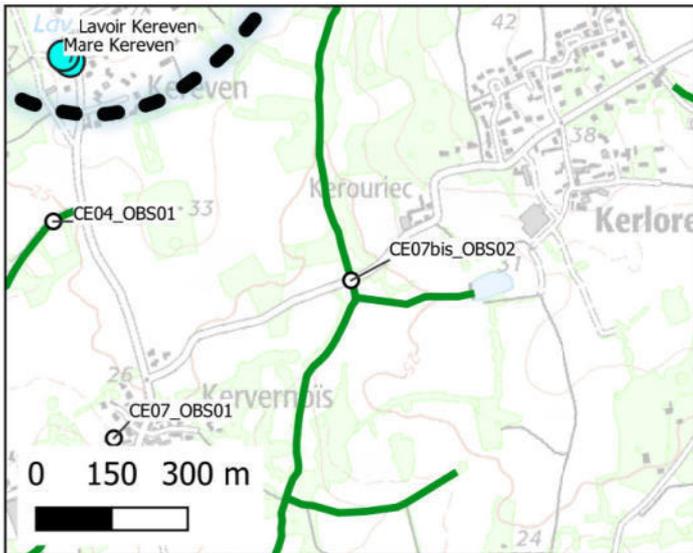
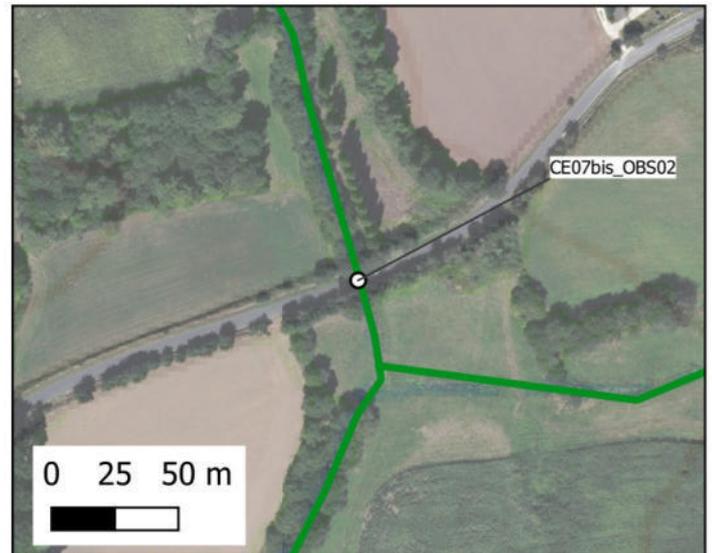
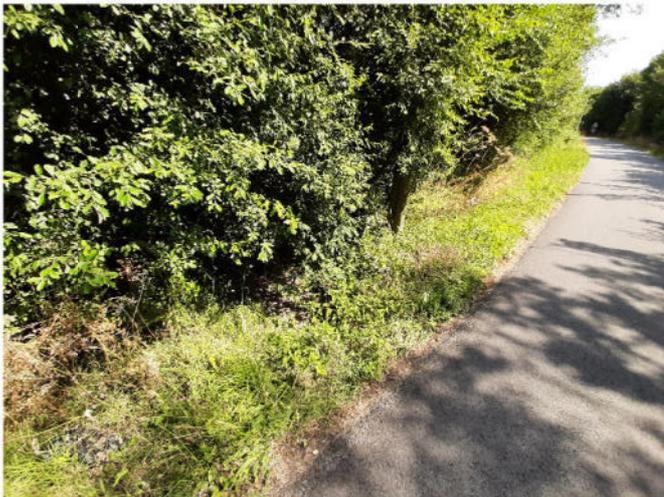
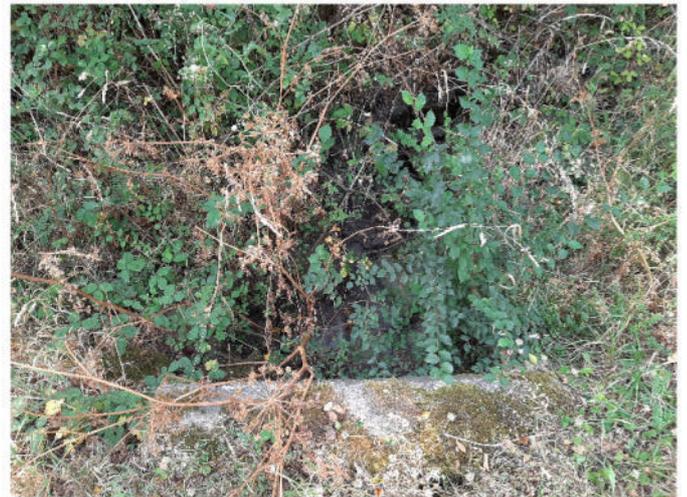
Date de la mesure:	18/07/2022			
Opérateur:	yb			
Moyen de mesure du débit utilisé:	visuel			
Débit mesuré:	0 l/h			
Remarque sur la mesure:	Sec, busé			
Résultats du suivi du colmatage du fond du cours si réalisé:	-

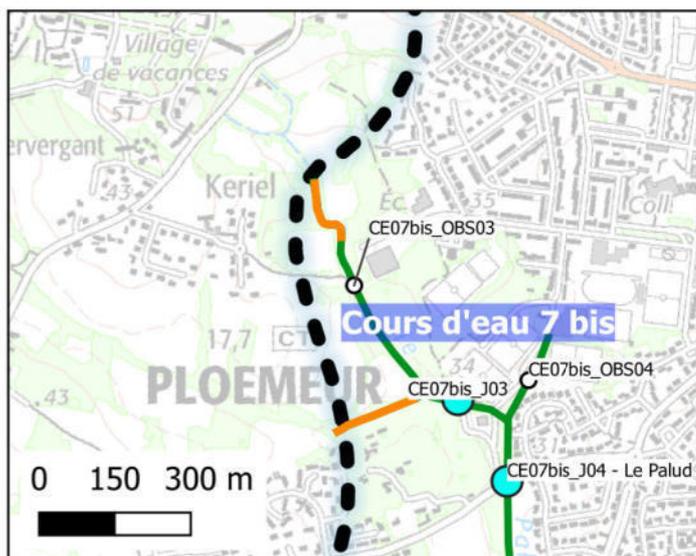
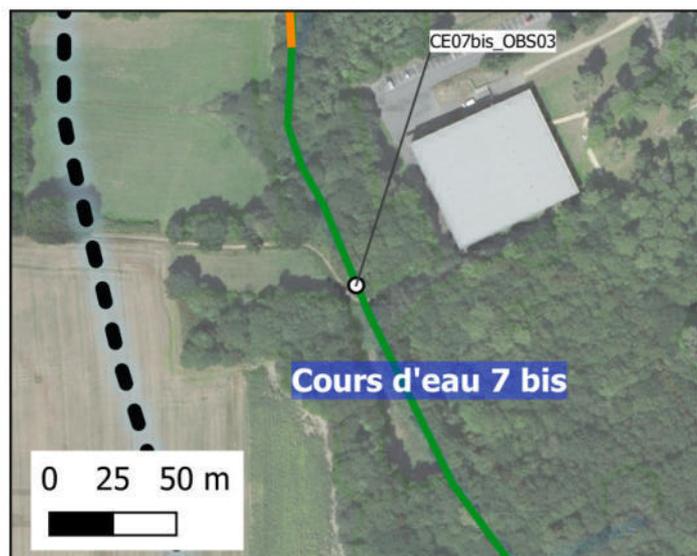
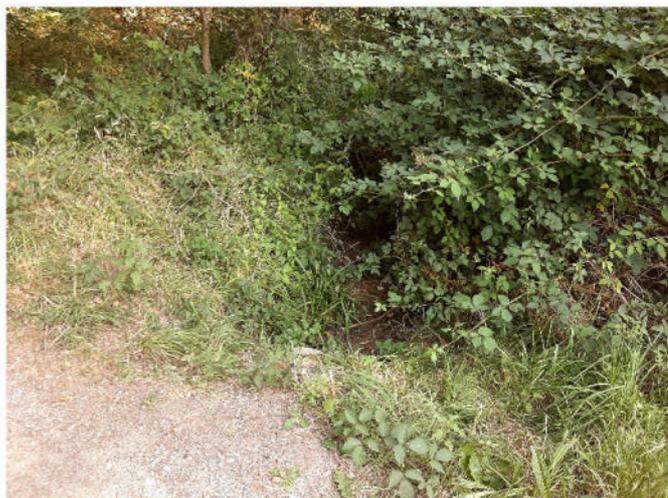
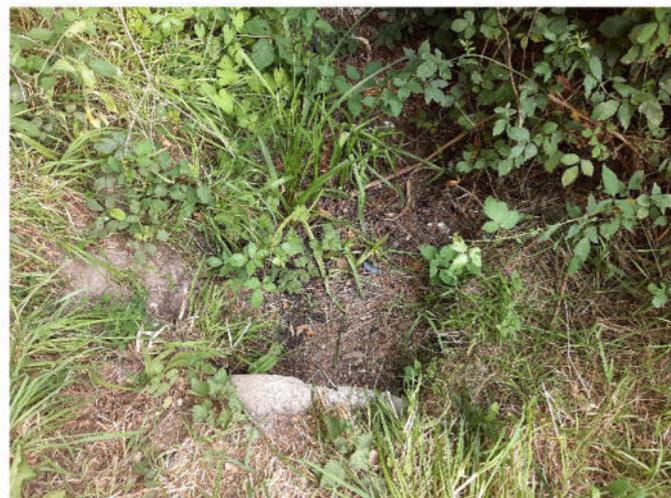
Date de la mesure:	18/07/2022			
Opérateur:	yb			
Moyen de mesure du débit utilisé:	visuel			
Débit mesuré:	0 l/h			
Remarque sur la mesure:	Fond sec			
Résultats du suivi du colmatage du fond du cours si réalisé:	-

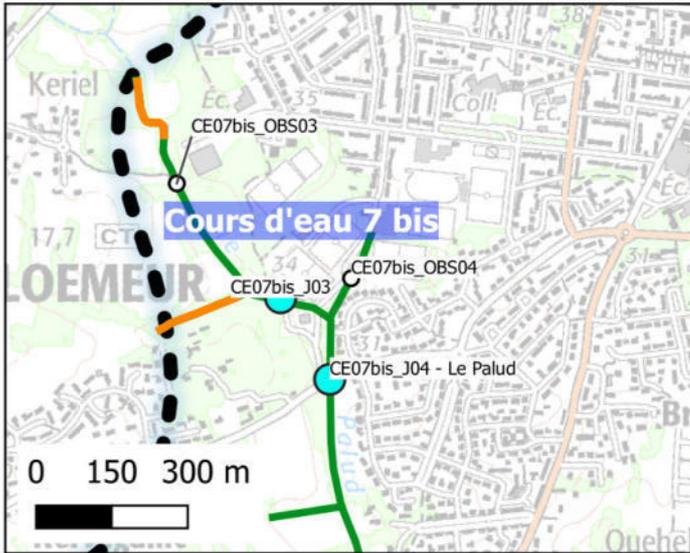
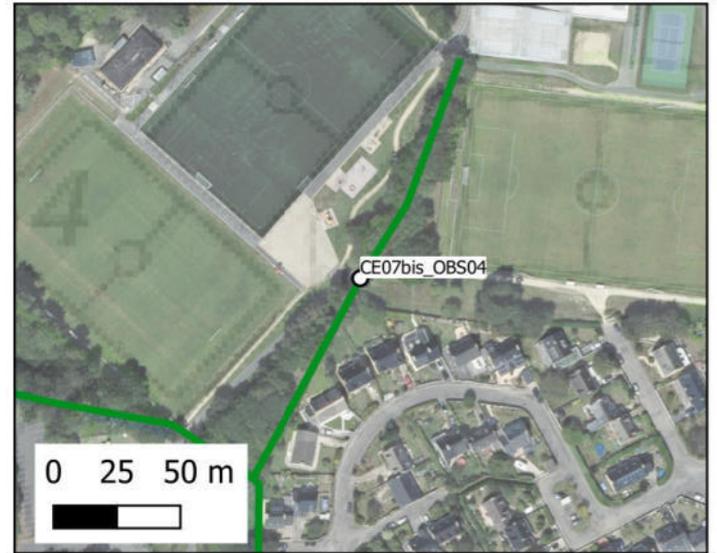
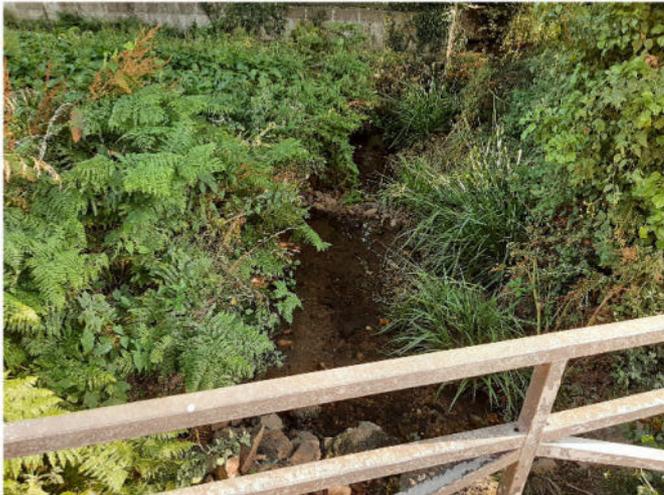
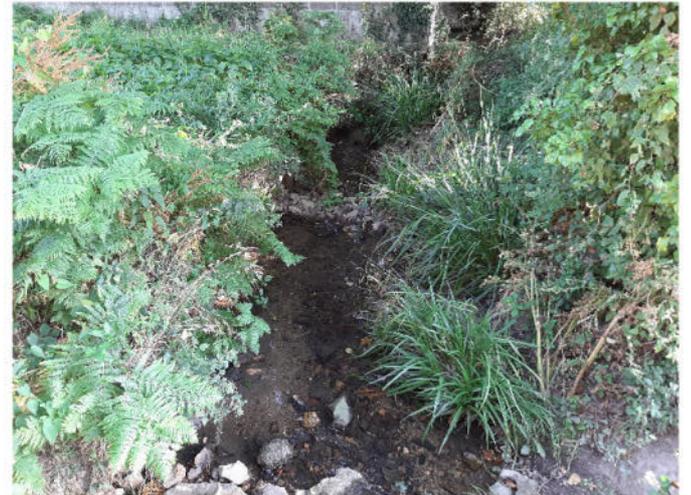
Date de la mesure:	18/07/2022			
Opérateur:	yb			
Moyen de mesure du débit utilisé:	visuel			
Débit mesuré:	0 l/h			
Remarque sur la mesure:	fond sec			
Résultats du suivi du colmatage du fond du cours si réalisé:	-

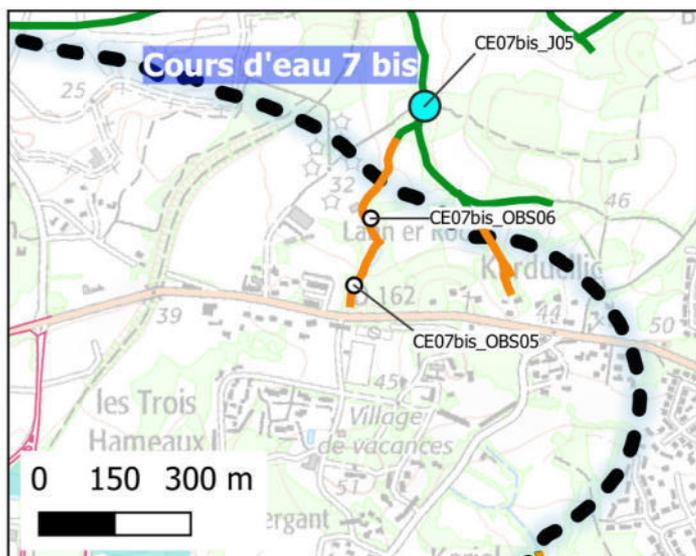
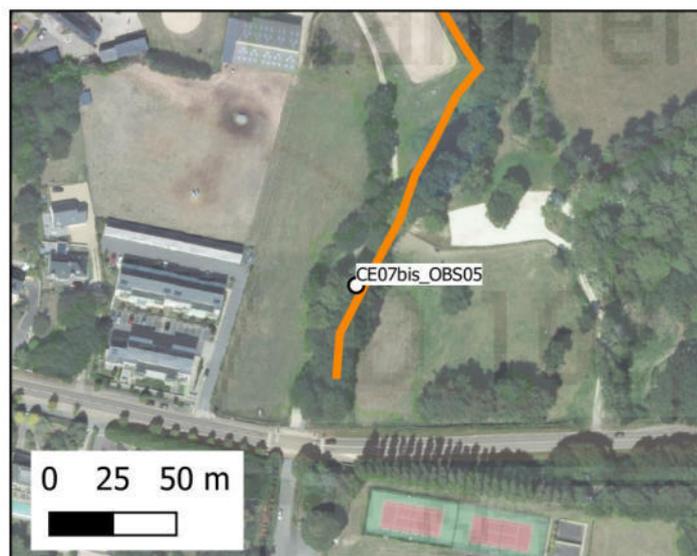
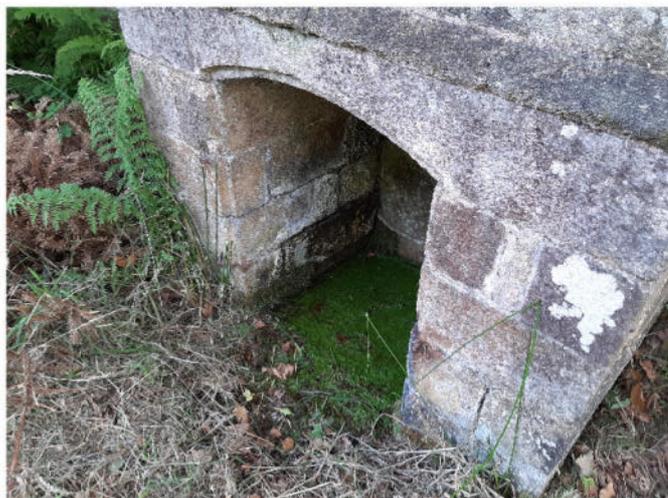
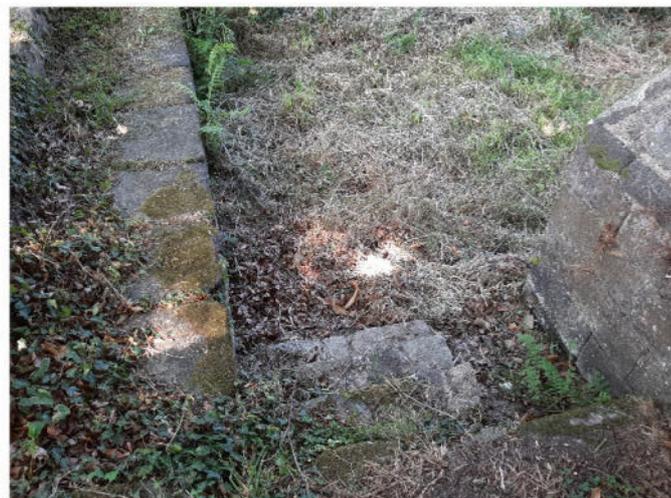
Date de la mesure:	18/07/2022			
Opérateur:	yb			
Moyen de mesure du débit utilisé:	-			
Débit mesuré:	-			
Remarque sur la mesure:	Lit du cours d'eau en eau (très faible débit)			
Résultats du suivi du colmatage du fond du cours si réalisé:	-

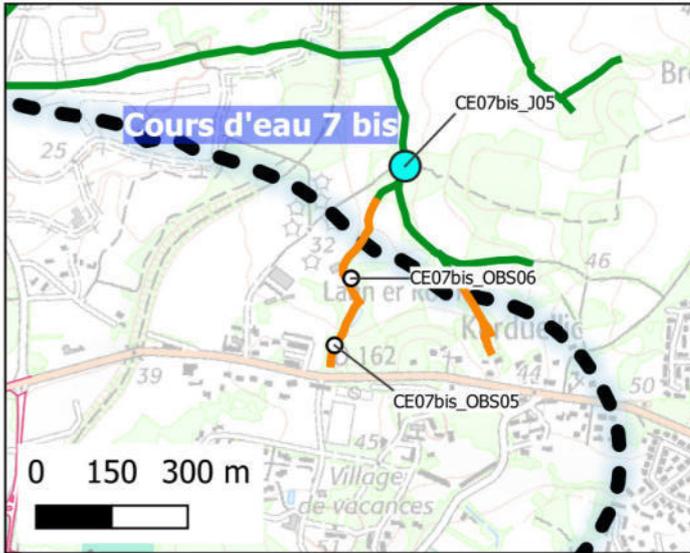
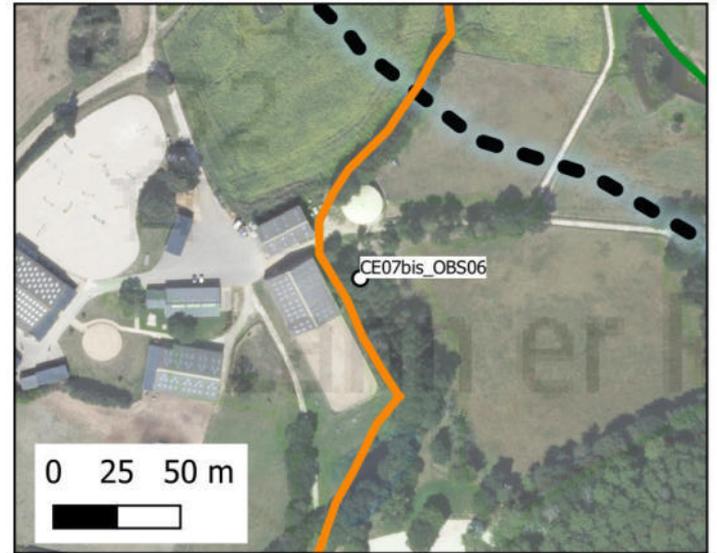
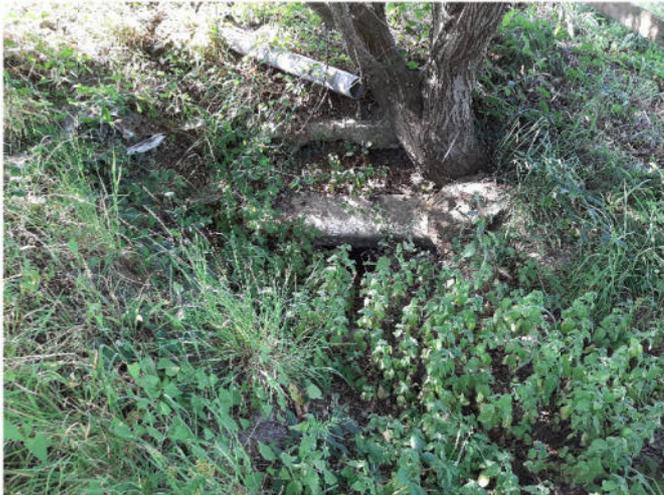
Date de la mesure:	18/07/2022			
Opérateur:	yb			
Moyen de mesure du débit utilisé:	visuel			
Débit mesuré:	0 l/h			
Remarque sur la mesure:	Fond humide (profondeur d'eau de 60 cm dans la vasque)			
Résultats du suivi du colmatage du fond du cours si réalisé:	-

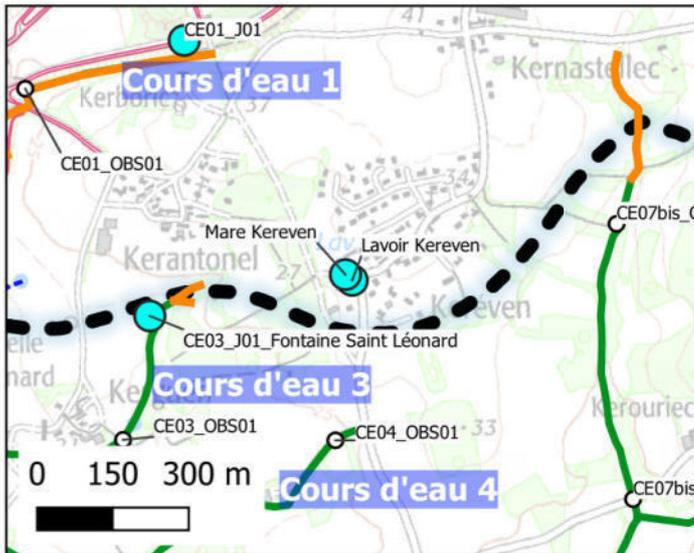
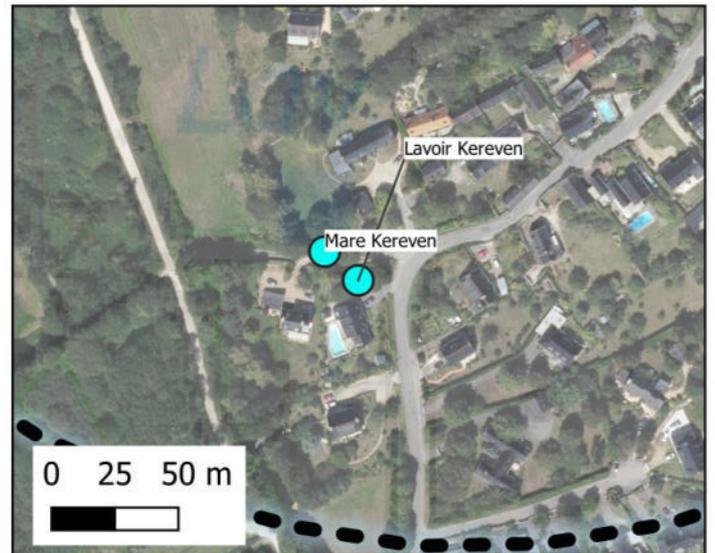
Date de la mesure:	18/07/2022			
Opérateur:	yb			
Moyen de mesure du débit utilisé:	visuel			
Débit mesuré:	0 l/h			
Remarque sur la mesure:	Fond du fossé sec			
Résultats du suivi du colmatage du fond du cours si réalisé:	-

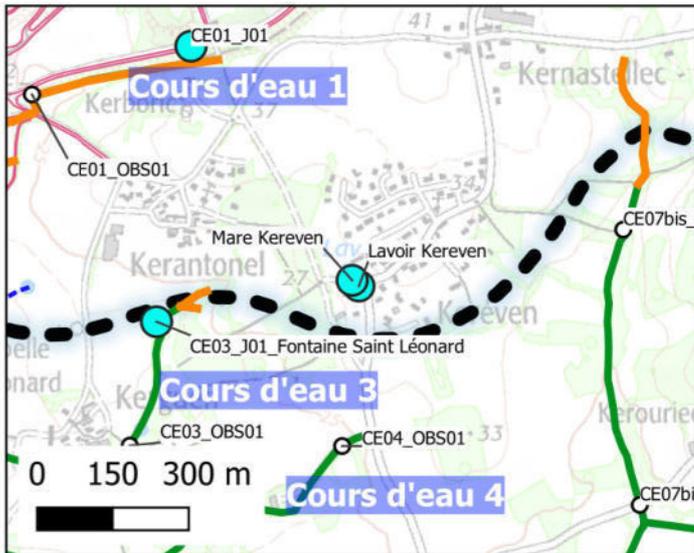
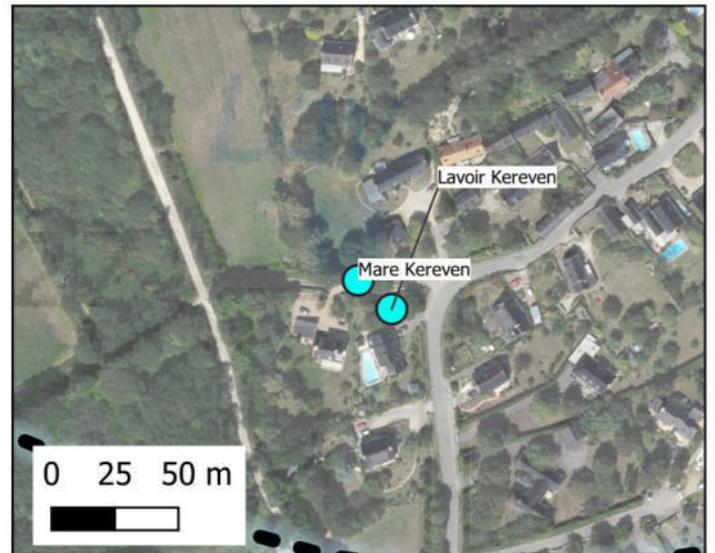
Date de la mesure:	18/07/2022			
Opérateur:	yb			
Moyen de mesure du débit utilisé:	-			
Débit mesuré:	-			
Remarque sur la mesure:	Prof. eau = 55 cm d eau/ bord gauche, soit Niveau d'eau à 0.25 m/rep			
Résultats du suivi du colmatage du fond du cours si réalisé:	-

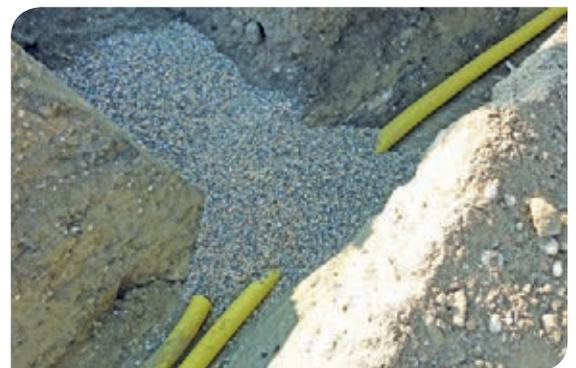
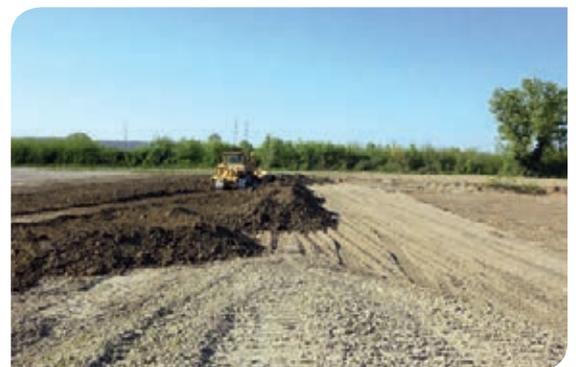
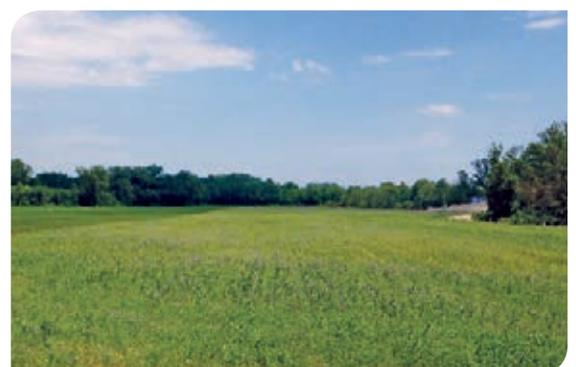
- décapage sélectif et stockage de la terre végétale et des stériles
- terrassement coordonné à l'avancement de l'extraction
- remise en état des matériaux de remblai et installation d'une base drainante
- régalinge de la terre végétale
- mise en place d'un réseau de drainage artificiel

Une amélioration de la structure du sol a été constatée grâce aux différents travaux. Cette collaboration a été très enrichissante pour l'agriculteur local, car elle lui a permis d'apprendre de nouvelles techniques de travail du sol à base de végétaux.

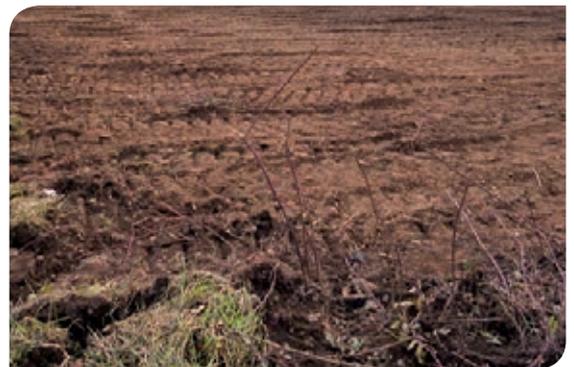
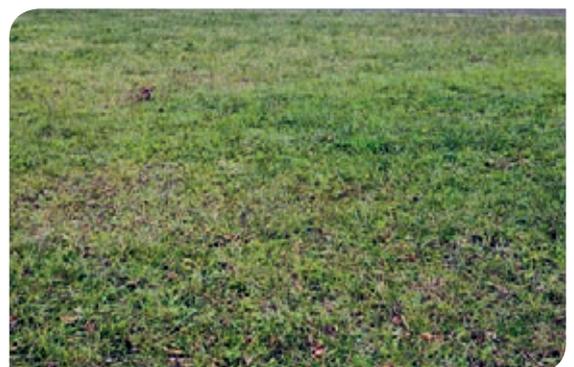
L'extraction se faisant en eau, le remblai inférieur est constitué de matériaux extraits d'une carrière voisine. Puis, on a procédé au régalaage des terres végétales d'origine de ce site de Valensole et à leur préparation, rapidement, avec des engins agricoles, afin de limiter en particulier tout problème de tassement et compactage.

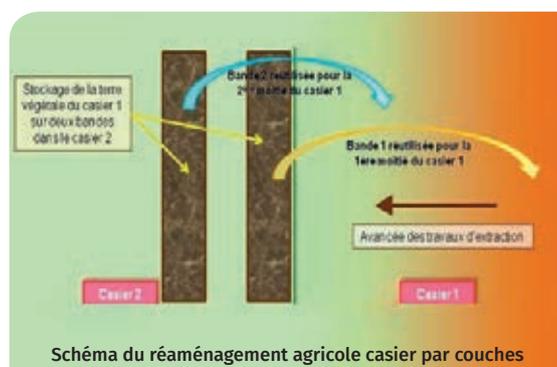
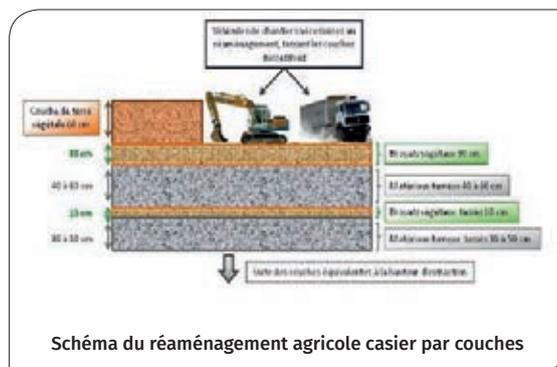
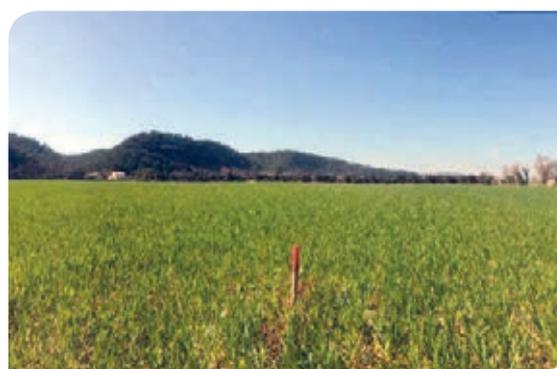
- rendre compte des contrôles et suivis de terrains effectués dans le cadre de l'assistance aux travaux de terrassement
- prévoir la bonne réalisation des différentes opérations de la création du technosol, les ajustements à envisager et leur suivi.

Les rendements des parcelles restituées sont équivalents à ceux des parcelles à l'origine (avant l'exploitation). Des rendements de 3,5 t/ha de blé, 1 t/ha de pois chiche et 25 t/ha de courge ont ainsi été enregistrés.

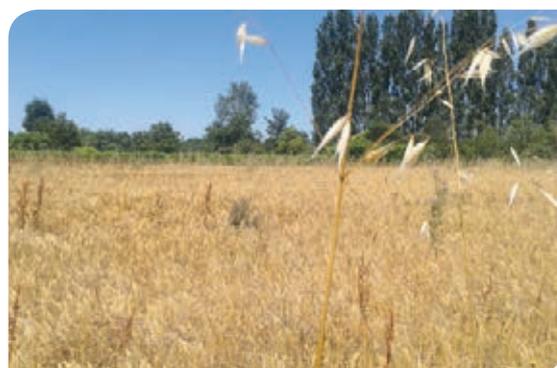
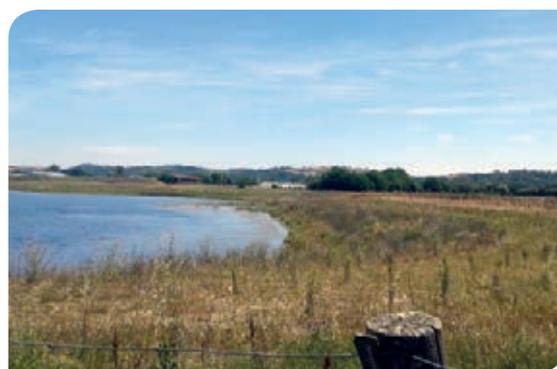
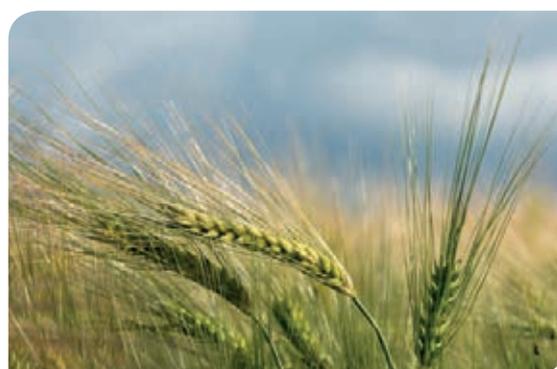
## CARRIÈRE DE GRENADE SUR GARONNE - SAINT CAPRAIS

En 2019, après l'obtention de la cessation d'activité, des agriculteurs remettront en culture la totalité des terrains.

Une ancienne extraction, située sur la même commune, a fait l'objet d'un recollement en 2006 après remblaiement. Après plus de 5 années de cultures céréalières de la zone (orge, blé, tournesol), l'agriculteur a opté pour l'agroforesterie et accueille, sur 20 ha de terrains, une alternance d'alignement de bois d'œuvre (merisiers, chênes, noyers...) avec des cultures céréalières. Le rendement des céréales avoisine celui des terres riches en alluvions, argiles et sables voisines.

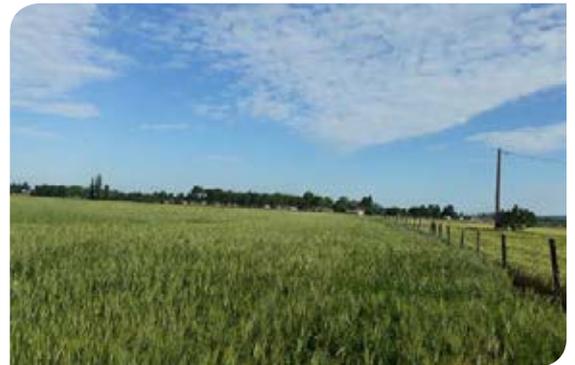
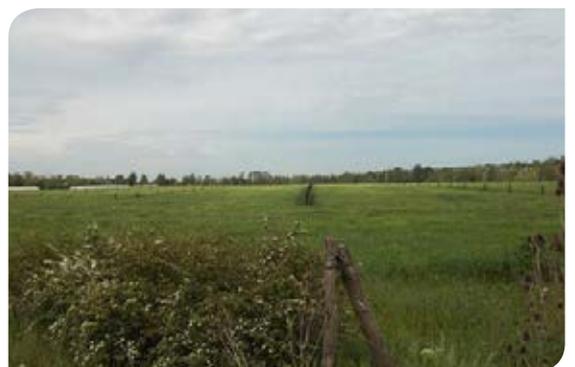
## CARRIÈRE D'IZEAUX

L'utilisation des engins à pneus est proscrite sur les zones décompactées. Le personnel réalisant les travaux est sensibilisé et formé sur les essentiels de la structure des sols, pour la bonne réalisation des opérations de mobilisation des terres.

Des experts agronomes sont intervenus après remise en état, pour contrôler les éléments chimiques du sol et fournir des préconisations au carrier et à l'exploitant agricole qui retournera sur les terrains remis en état.

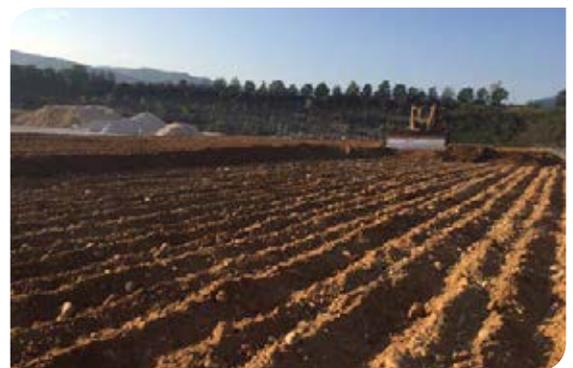
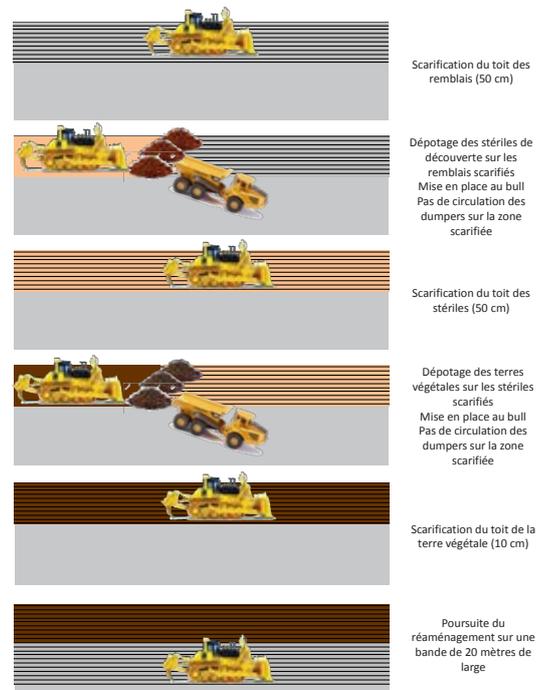
ER Carrière d'Izeaux – Procédure technique de réaménagement agricole

prévoit une épaisseur de stériles plus importante qu'un réaménagement au terrain naturel, suivie d'une couche de terre végétale. Chaque horizon est ameubli pour favoriser l'infiltration d'eau et la pénétration racinaire.

Une voie d'accès en fond de carrière est aménagée pour les engins agricoles et les talus sont stabilisés par un ensemencement de ray-grass. Afin d'augmenter la surface cultivable et de favoriser l'intégration paysagère du site réaménagé, l'objectif est de raccorder progressivement les parcelles prochainement réaménagées au terrain naturel.

L'agriculteur a respecté une période de repos des parcelles grâce à l'ensemencement de luzerne enrichissant le sol en azote et améliorant sa structure pour, à terme, mettre en place une agriculture biologique.

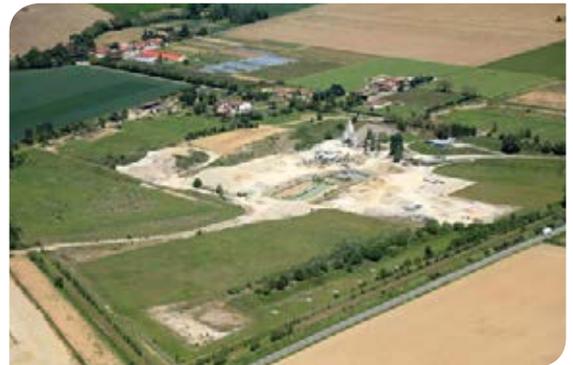
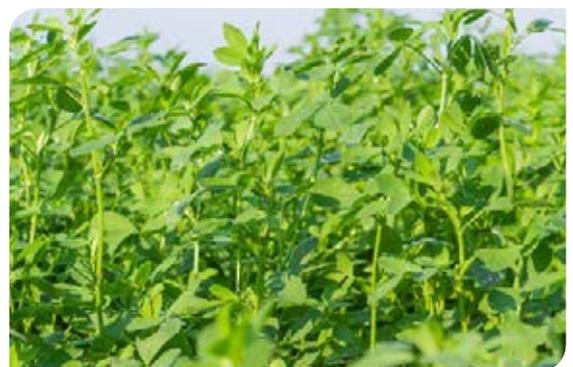
## CARRIÈRE DE LABATUT

La technique de réaménagement agricole a nécessité une formation des équipes en charge de l'extraction. En effet, il est indispensable qu'ils acquièrent les grands principes de la vie des sols pour qu'ils parviennent à conserver la qualité agronomique des terres de découverte pendant la durée de leur mise en stocks. L'important étant aussi de positionner correctement, pendant le remblaiement, les terres inertes en substrat et les terres de découvertes en profil supérieur pour constituer la couche arable. Le réaménagement doit aussi tenir compte du profil du sol reconstitué pour éviter les creux, qui se transforment en flaque pendant les périodes pluvieuses et la pente naturelle qui permet un écoulement vers les fossés de collecte des eaux de ruissellement.

Pour les premiers terrains reconstitués, la satisfaction est totale et l'agriculteur exploitant a réintégré les parcelles dans son assolement.
