# IMERYS

Commune de **PLOEMEUR (56)**  
*Carrière de Kergantic – Lanvrian – Lopeheur*

## MEMOIRE EN REPONSE A L'AVIS DE LA MRAE N°MRAE 2022-010064

Novembre 2022 / Dossier E\_05-56-6024

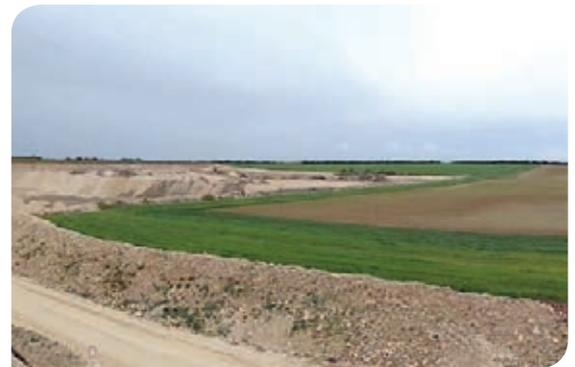
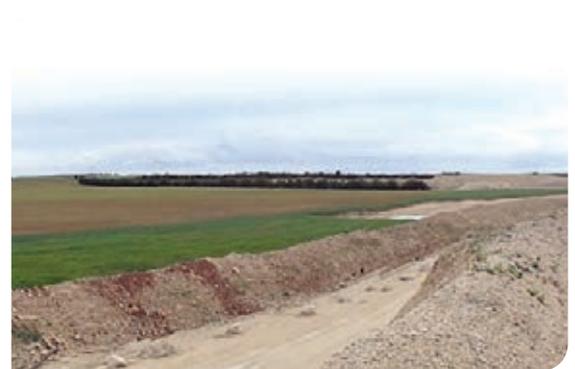
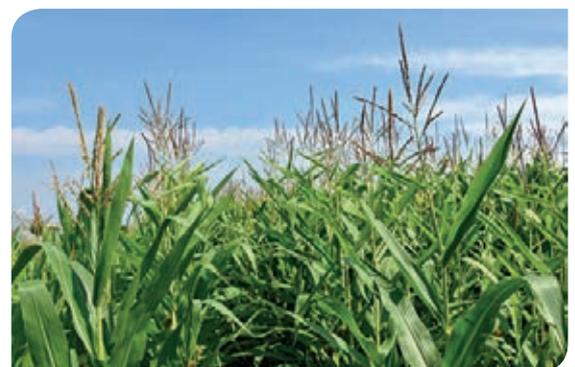
## SABLIÈRE DU MOULIN

unique, une sensibilisation locale au niveau des agriculteurs a été réalisée, avec un expert agricole. Des conseils ont pu être prodigués pour déterminer les pratiques agricoles à adapter : travaux de décompactations préalable de sols, choix des cultures, mise en place d'un couvert végétal...

80 % des terres agricoles exploitées ont été restituées, soit environ 72 ha. Une partie des terres est cultivée en céréales tandis que l'autre est valorisée en pâturage. Les rendements relevés sont approximativement équivalents à ceux des terrains initiaux.

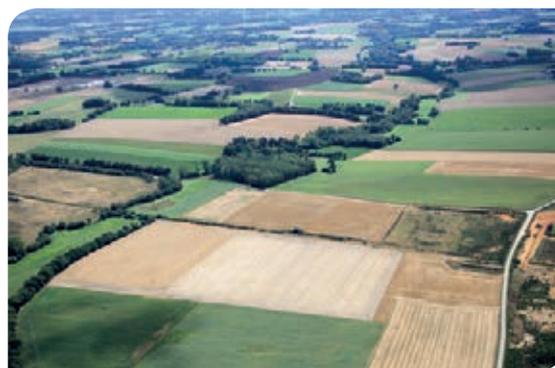
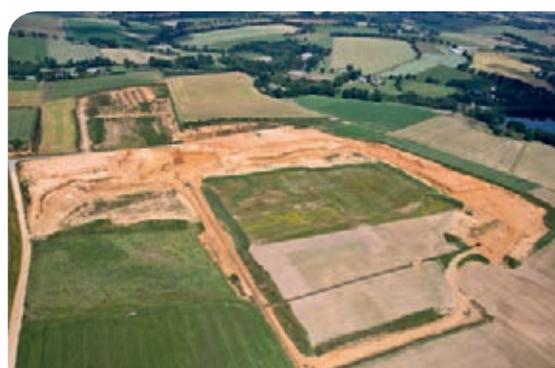
## CARRIÈRE LE BOIS DE FECQ NORD

Les productions issues de ces terrains ont retrouvés des rendements identiques et conformes à ceux obtenus sur des terrains locaux non exploités en carrière (~ 70q/ha).

L'aménagement de la topographie de ces terrains a permis également de créer, en fond de parcelle, un bassin de stockage des eaux de ruissellement pluviales en amont de la commune de Warluis, permettant d'écrêter l'arrivée de ces eaux sur la commune voisine. Ce stockage des eaux de ruissellement ne gêne pas la croissance des cultures d'hiver car une bonne infiltration est constatée même lors de l'hiver 2017/2018. Aucune perte de surface n'est constatée.

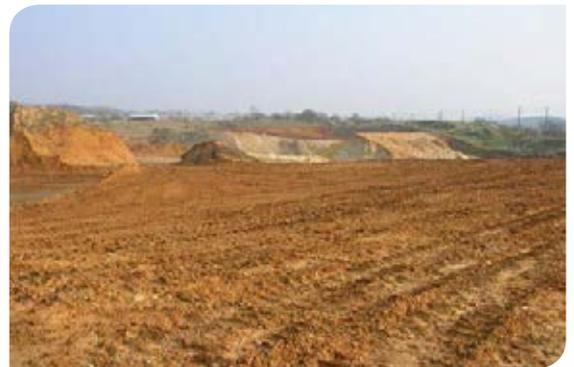
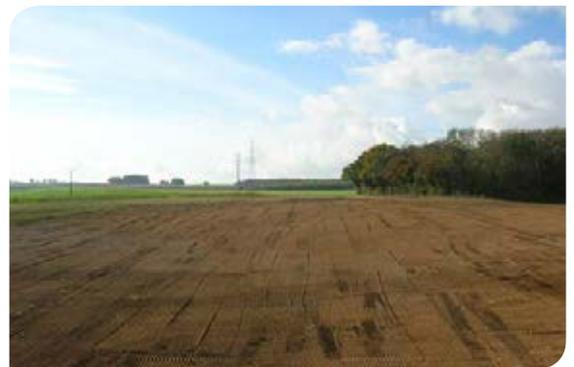
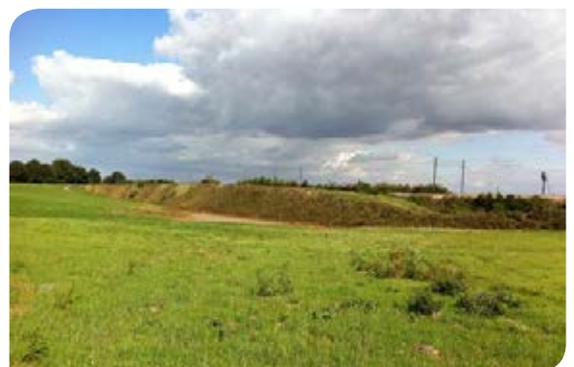
## SABLIÈRE DE GRISY S/ SEINE & NOYEN S/ SEINE

Un ensemble de 17 ha de prairies humides est annuellement pâturé depuis 2005.

Les cultures céréalières sont pratiquées sur plusieurs ensembles d'une surface cumulée d'environ 40 ha.

La remise en état du site a été exclusivement réalisée à l'aide des matériaux du site, ce qui a conduit à la création de plans d'eau. Ceci a bénéficié à la reconstitution des terres agricoles grâce à la mise en place de limons et de terres végétales en quantités bien supérieures à celles initialement présentes. Les terres de culture ainsi restituées sont beaucoup plus « profondes » et donc moins drainantes que les terres d'origine. Elles conservent mieux l'humidité du sol en période estivale. Le rendement de ces terres peut ainsi être jusqu'à 30% supérieur aux terres d'origine, les cultures souffrant beaucoup moins des épisodes de sécheresse.

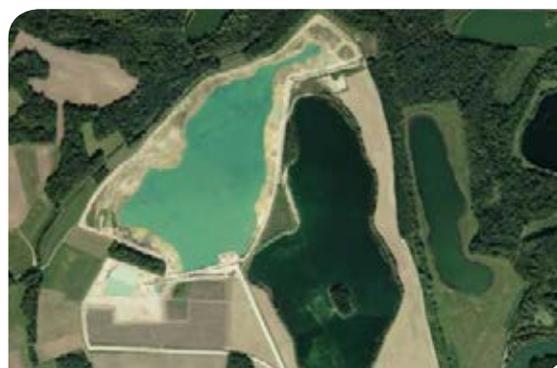
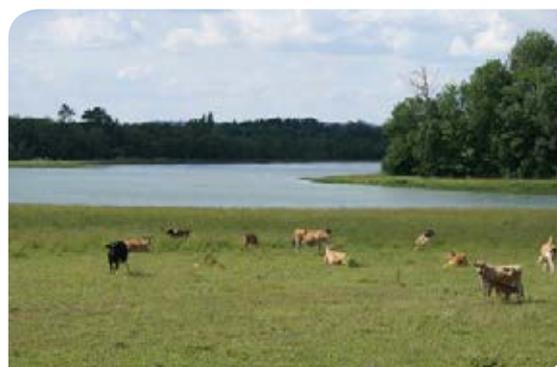
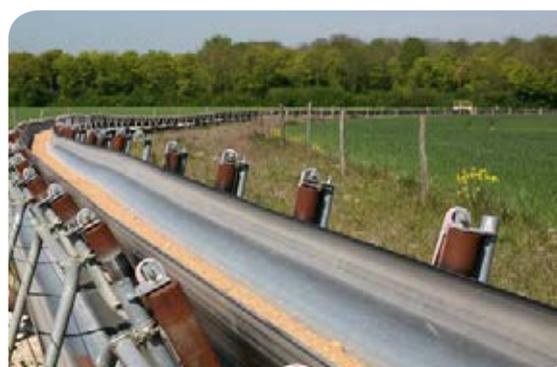
## CARRIÈRE DE PÉCY

La terre de découverte des parcelles, composée d'une couche de limon, de calcaire en plaquettes et de terre végétale, a été décapée sélectivement à la pelle hydraulique et en conditions sèches pour ne pas endommager la structure du sol. Après exploitation, le remblaiement et le nivellement de précision ont été réalisés avant de reconstituer les différents horizons du sol

en les scarifiant pour favoriser l'infiltration de l'eau et le développement racinaire. La pente des terrains réaménagés dirige les eaux de ruissellement vers le bassin d'infiltration dans le but d'améliorer le drainage de surface et de créer une retenue d'eau auto-épuratoire.

Dès la troisième année de mise en culture, les rendements enregistrés sur les parcelles réaménagées sont équivalents voire supérieurs à ceux des terrains initiaux en raison du réglage des terres végétales de manière plus homogène. Les cultures sensibles telles que les betteraves ou les pommes de terre peuvent maintenant y être produites.

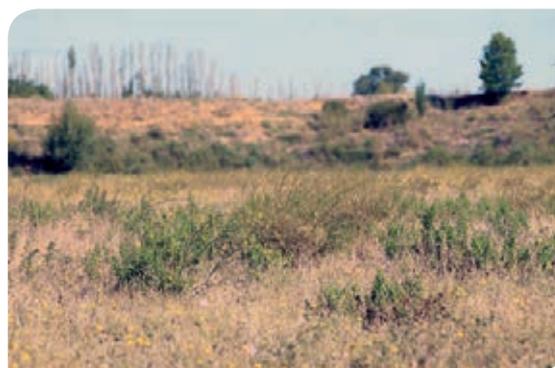
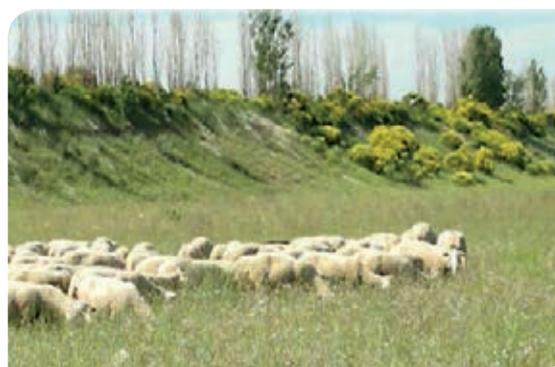
## CARRIÈRE D'ISTRES ENTRESSEN

Il est apparu évident qu'une restitution d'un tel milieu serait le lien cohérent et naturel entre les parcelles agricoles voisines et les terrains extraits par Midi Concassage et offrait un effet tampon jusqu'à mal connu. Aussi la carrière a-t-elle permis de restituer 17 ha d'un seul tenant des prairies type Coussou de Crau, et ce depuis 2011. Ce terrain est donc le lieu de pâturages réguliers par les bergers locaux.

En lien avec les terres agricoles voisines, les talus ont été adoucis, permettant ainsi aux troupeaux d'atteindre en sécurité le lieu de pâturage depuis les pâtures voisines. Des haies de peupliers ont été reconstituées en périphérie de talus afin d'offrir des brise-vent tout en habillant le périmètre restitué d'une végétation parfaitement identifiée dans le paysage de steppe local. D'un seul tenant, cet espace très aéré permet à un troupeau de se nourrir en offrant une vision large et sûre au berger. Enfin, le dénivelé restitué entre les terrains naturels périphériques et le fond de pâture offre un abri non dérisoire dans une plaine où le mistral sait marquer les esprits en soufflant parfois fort et longtemps; le dénivelé offert permet au troupeau de pâturer en étant relativement protégé.

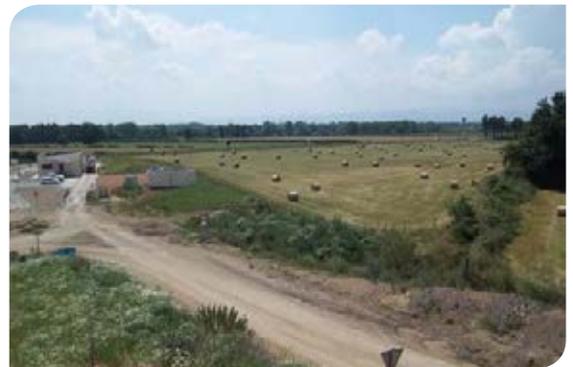
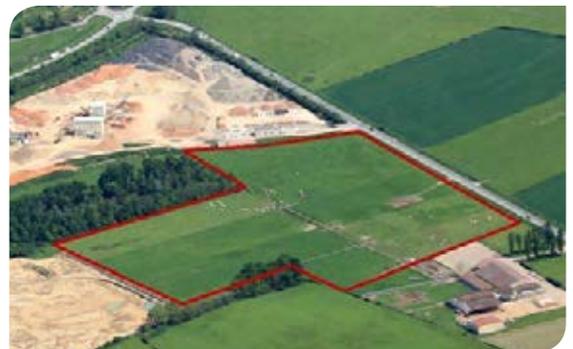
## CARRIÈRE DE VOUGY

Avec l'ouverture de cette carrière en 2004, la Société des Gravières de Perreux s'est attachée à proposer un réaménagement global de son site cohérent avec les enjeux locaux, à dominante agricole. Adhérente au groupement des carrières de la Loire, SOGRAP a choisi d'inscrire la carrière de Vougy dans une démarche d'amélioration des techniques de mobilisation des terres agricoles. Une étude des sols réalisée par un bureau d'études agronome désigné par la chambre d'agriculture a permis de déterminer la nature des sols et fixer les préconisations adaptées à la carrière : préalablement à l'extraction du gisement, le décapage se fait de manière sélective avec stockage soigneux de la terre végétale (merlon de hauteur maximum 2.50m ; enherbement pour

prévenir les adventices). À la suite de l'extraction, les opérations de remise en état consistent à remblayer par couches successives avec des ripages réguliers pour tenir les sols décompactés. Puis la terre végétale est remise en place selon un mode opératoire évitant tout compactage. Enfin, l'ensemencement en prairie est confié à une entreprise de travaux agricoles. Le suivi rigoureux des prescriptions du bureau d'études, lors des travaux de remise en état, a permis de retrouver des sols très proches de l'état initial. Les exploitants agricoles ont pu reprendre possession des terrains et des rendements de foins équivalents aux rendements initiaux ont été observés dès la troisième année.

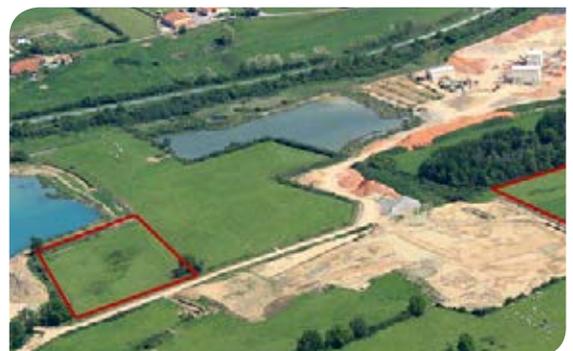
Zones ayant fait l'objet de l'extraction des granulats et d'un réaménagement agricole

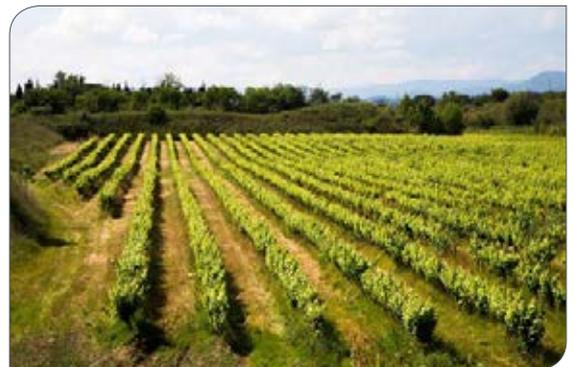
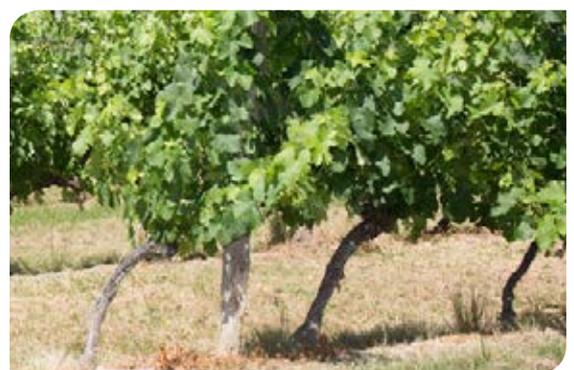
## CARRIÈRE DE THÉZAN-LÈS-BÉZIERS

Une étude pédologique a été menée au préalable par le bureau spécialisé CICOVI sur les terres régalandes lors de la remise en état, concluant tout d'abord à leur adéquation avec les conditions requises, puis proposant un mode opératoire pour faciliter le développement des ceps.

La plantation de vigne, s'étendant sur une superficie totale de 8,8 ha, s'est échelonnée sur les années 2012 et 2013 (4,5 ha), puis 2017-2018 (4,3 ha). Les cépages choisis sont : Sauvignon blanc, Grenache noir, Pinot noir et Colombard.

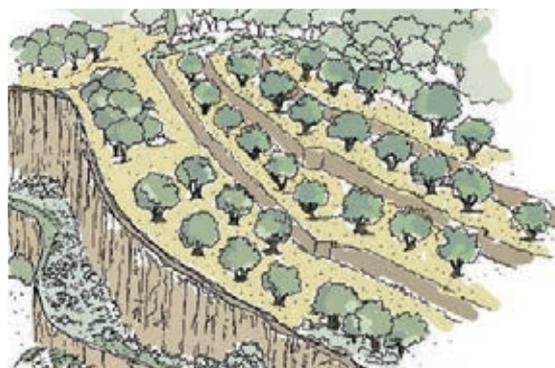
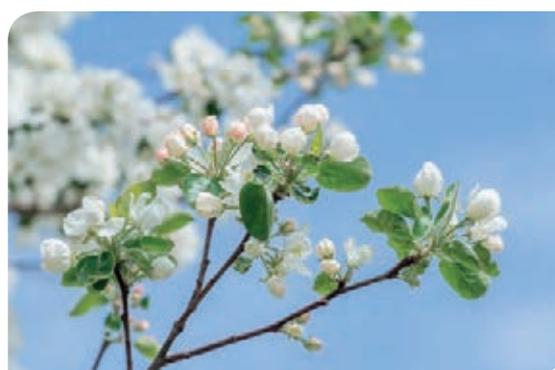
## CARRIÈRE DE GARRAGAÏ

Afin de limiter l'impact visuel de la carrière, un plan d'extraction épousant les courbes de niveau du terrain a été choisi parmi quatre variantes. De même, un projet de réaménagement coordonné à l'exploitation et progressant de haut en bas, et du nord-ouest au sud-est a été retenu afin de réhabiliter rapidement les

zones les plus exposées à la vue. Le principe du réaménagement choisi est de déstructurer le linéaire lié à la technique d'extraction. Cela signifie que le remodelage des terrains, la création de talus ou de pierriers feront progressivement disparaître les « escaliers » des fronts de taille au profit d'une nouvelle géomorphologie s'intégrant parfaitement au paysage local environnant. La reconstitution des sols sur 1 m environ favorisera l'implantation d'arbres fruitiers sur les banquettes. De plus, les eaux de ruissellement concentrées vers une dépression en fond de talweg constitueront un milieu humide temporaire sur le carreau.

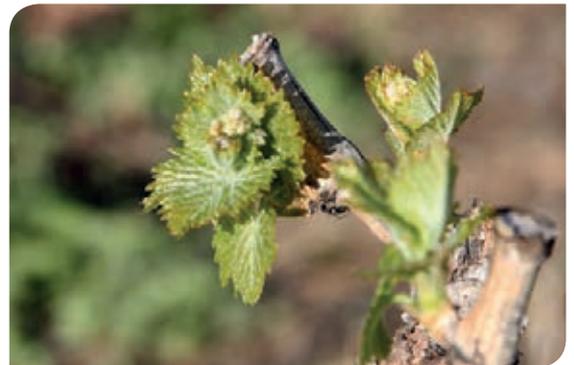
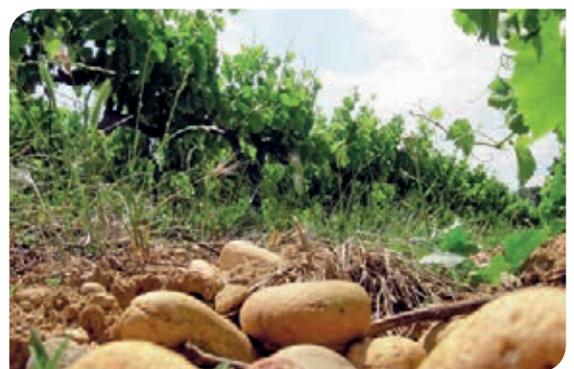
## CARRIÈRE DU COUDOULET

Les vignes du Coudoulet : le plan de réaménagement de la carrière d'Orange avait pour objectif de restituer à l'exploitant, en l'occurrence le domaine de Beaucastel à Courthézon, un sol apte à produire dans des conditions quasiment égales à son utilisation d'origine.

- l'extraction des racines du sol
- l'épandage de compost d'ordures ménagères et de fumure minérale avant la plantation de cépage Grenache noir.

Les suivis réalisés par le Cemagref (actuel IRSTEA) indiquent un rendement relativement inférieur à celui des parcelles voisines. Cependant, le vin issu des parcelles réaménagées est de qualité nettement supérieure.
