**Objet : Demande de complément au dossier de demande de dérogation aux dispositions de l'article L.411-1 du code de l'environnement – Travaux de Rénovation thermique »**

## Expertise naturaliste avant travaux Bâtiment à Trédion (56)

La LPO Bretagne a été contactée en avril 2023 par Morbihan Habitat concernant des travaux à venir sur la résidence Saint-Martin à Trédion. Il s'agit des travaux suivants :

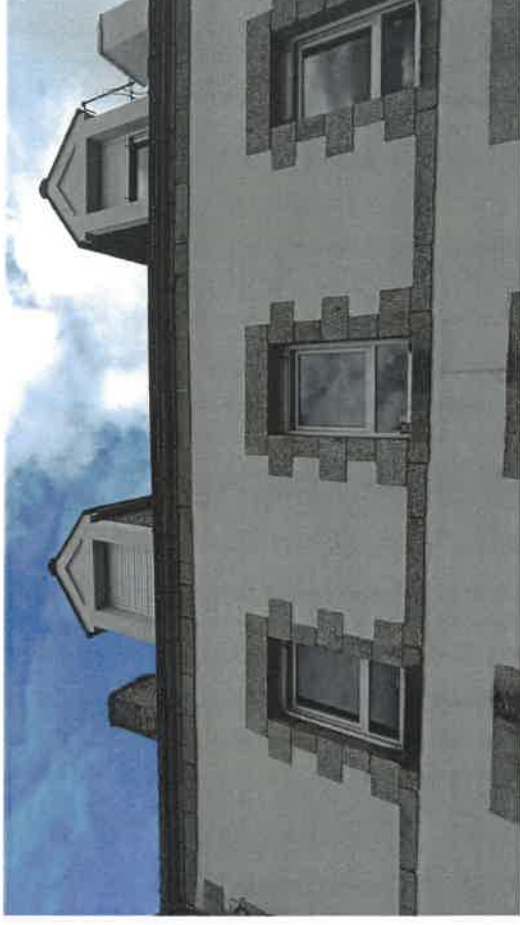
Résidence Saint-Martin

Ce bâtiment abrite cependant des Hironnelles de fenêtre (*Delichon urbicum*) nicheuses. Un recensement des nids a donc été réalisé. De plus, un comptage des Hironnelles de fenêtre avait été effectué sur l'ensemble de la commune de Trédion, ce qui permet de donner une estimation de la population de cette espèce au niveau communale par rapport des bâtiment de la résidence Saint-Martin.

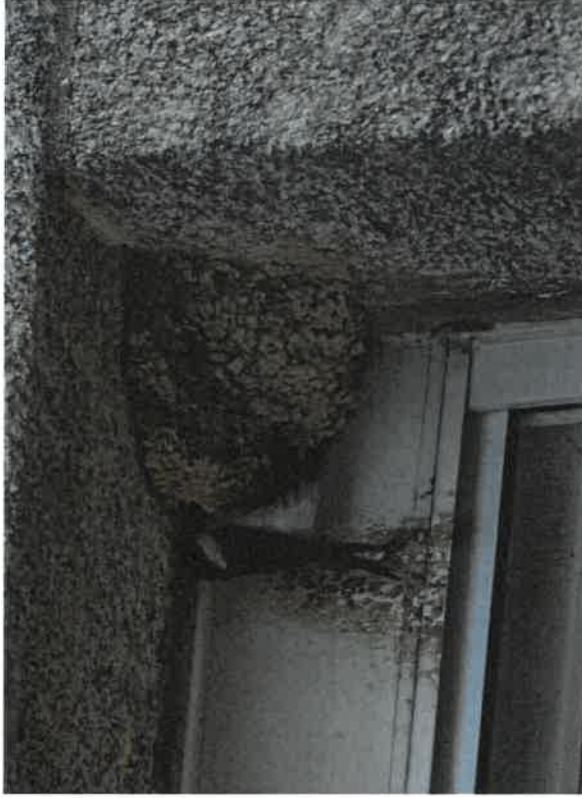
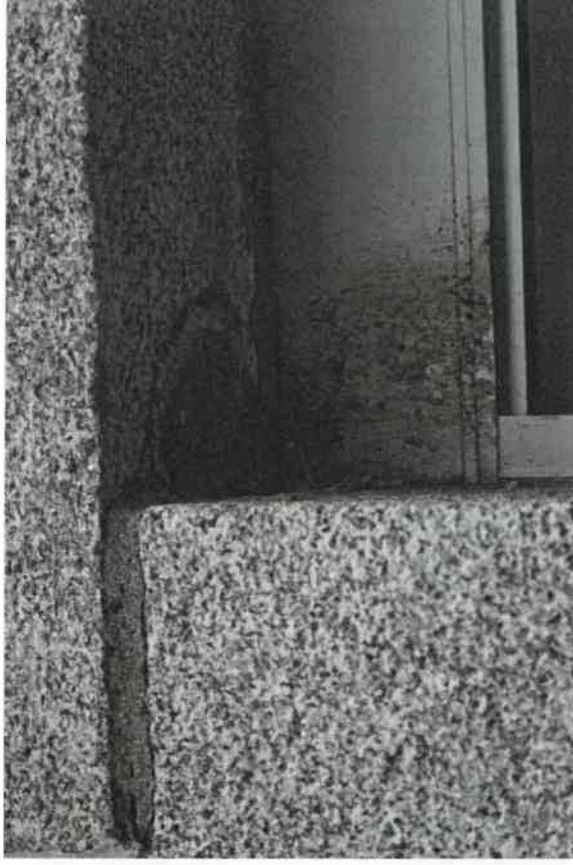
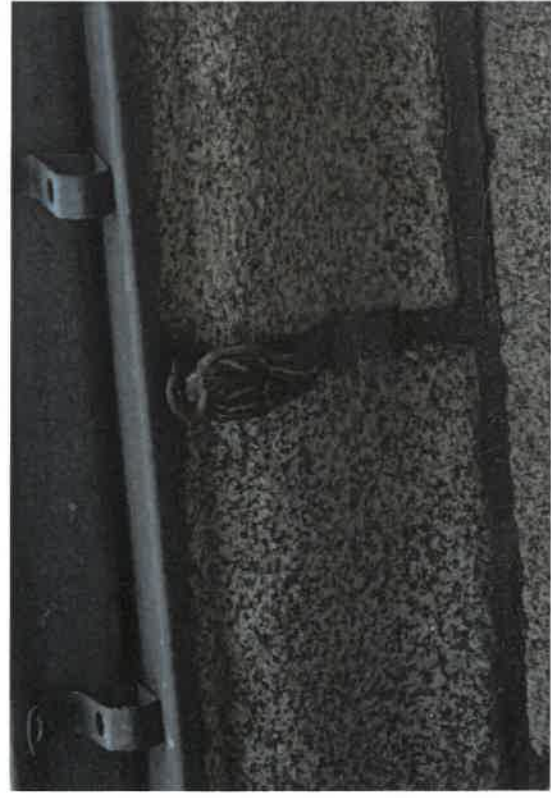
En haut à gauche : Nid d'Hirondelle occupé.  
En haut à droite : ancien nid d'Hirondelle.  
En bas : cavité occupée par le Moineau domestique.

Cependant, on note une destruction d'habitats d'espèces protégées, en effet les 1 nid occupé d'Hirondelle de fenêtre et une cavité de Moineau domestique seront détruits. La mise en place de mesures compensatoires est donc nécessaire.

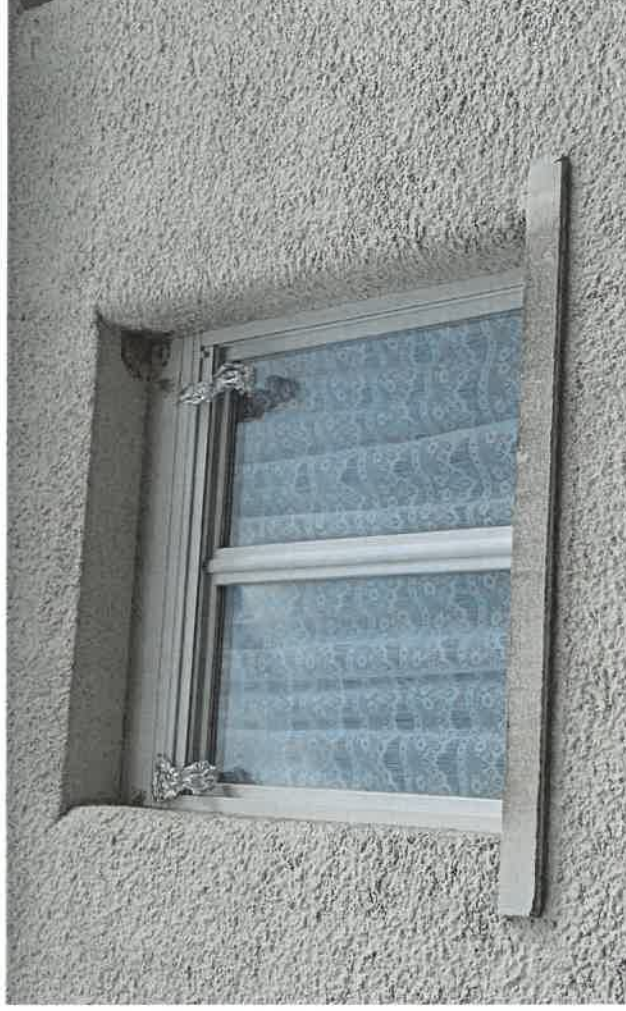
Un comptage des Hironnelles de fenêtre a été réalisé le même jour sur l'ensemble de la commune de Trédion, ce qui a permis de recenser 11 nids au total. Ces nids sont principalement situés au niveau de la place du bourg, malgré que sur plusieurs fenêtres des dispositifs visant à effaroucher les Hironnelles au coin des fenêtres ont été disposés.

Dispositif anti-hironnelles sur au moins 6 fenêtres au niveau de la place principale de Trédion

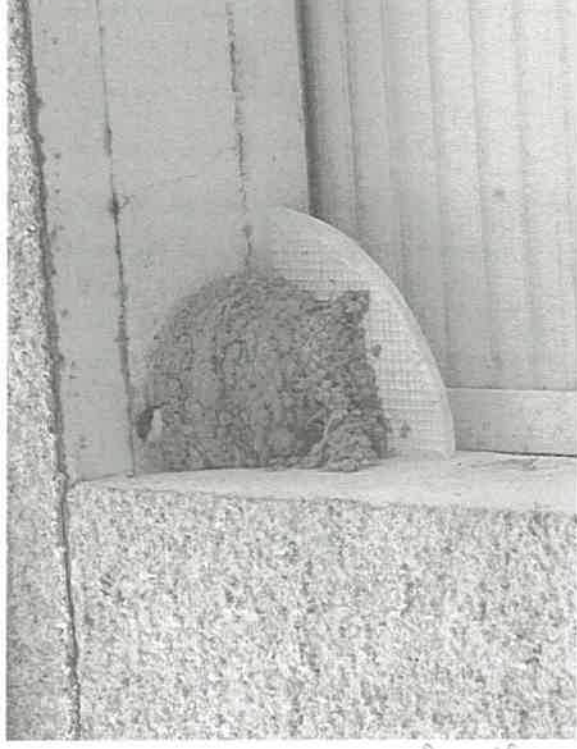
Schéma du support dans les coins de fenêtre

En plus de cela, des supports en quart de cercle seront disposés dans tous les coins de fenêtre du première étage de la façade Sud, ceci permettra d'accueillir des nids naturels sur le bâtiment. **Au total ce sont donc 10 supports qui seront disposés permettant d'accueillir autant de nids naturels.** Ces supports sont en bois ou en plastique avec un fin grillage ou avec une surface rugueuse afin que les hirondelles puissent y construire leur nid. Dans l'idéal un tasseur de bois peut être positionné en dessous afin d'aider au maintien du nid. Ci-dessous exemple du dispositif de support dans les angles des fenêtres.
