ANNEXE 13 :
LE COUREGANT – DIAGNOSTIC DE
L'OUVRAGE
(CEREMA, NOVEMBRE 2018)

Le COUREGANT - Diagnostic de l'ouvrage

affaire C 17 OB 0458
novembre 2018

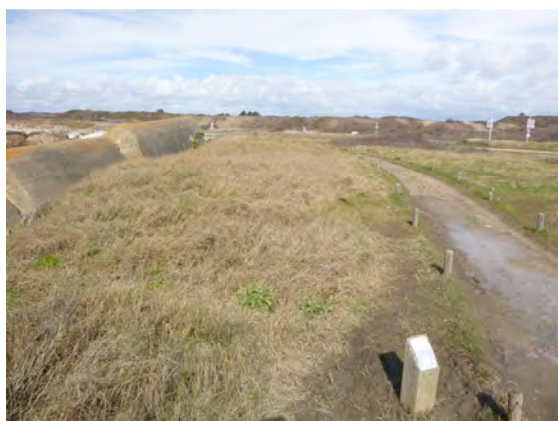
de ~P340 à ~P370, crête de micro-falaise et bord de sentier éloignés d'une distance allant de ~5 à ~7m

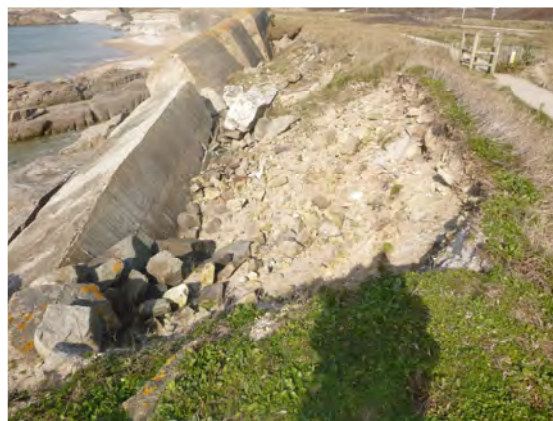
de ~P370 à ~P380, crête de micro-falaise et bord de piste cyclable éloignés d'une distance allant de ~2.3 à ~3.3m

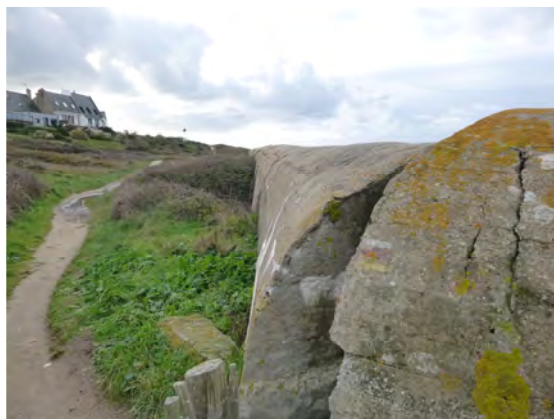
de ~P280 à ~P310, couronnement de mur distant de ~0 à ~10m du bord du sentier

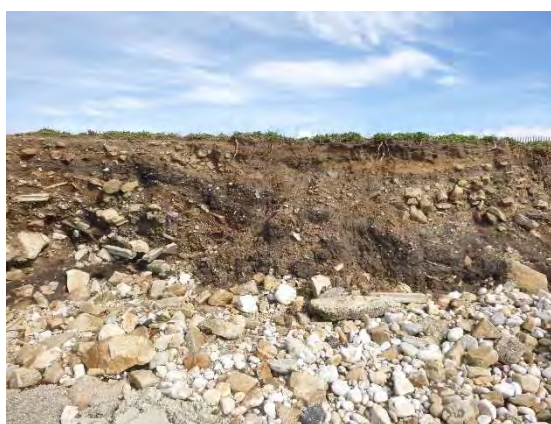
Glissement de terrain récent de ~7m de long et ~1.5m d'épaisseur à l'arrière du 17^{ème} bloc avec langue glissée de Photo du 01 02 2018

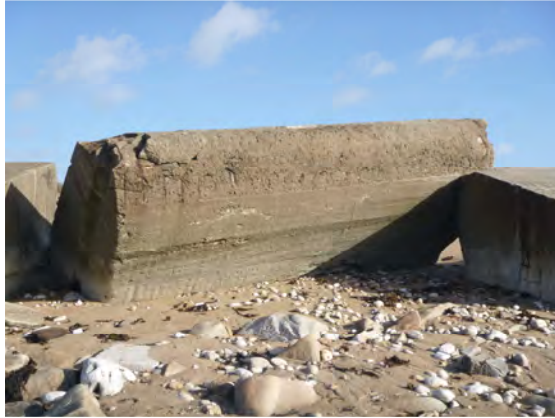
Bloc 2018-M2-B-4-0 basculé vers la grève et montrant une section transversale globalement complète

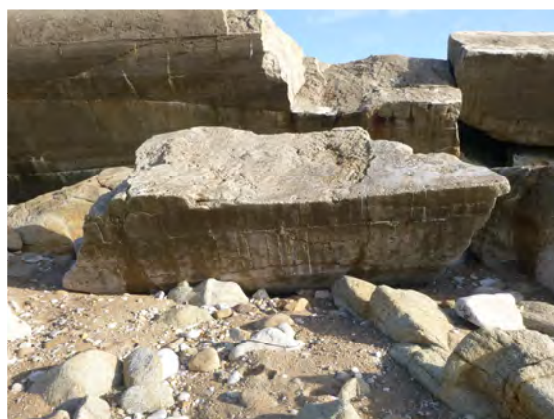
Globalement stable depuis 27ans, le 3^{ème} groupe de blocs est formé de 2 blocs distants de 4m, 2018-M3-3-0 d'un volume de ~ 124m³ correspondant à la majorité du bloc originel et le bloc 2018-M3-3-1 correspondant à un fragment de ~3.5m de long (V~ 8m³) du couronnement de celui-ci.

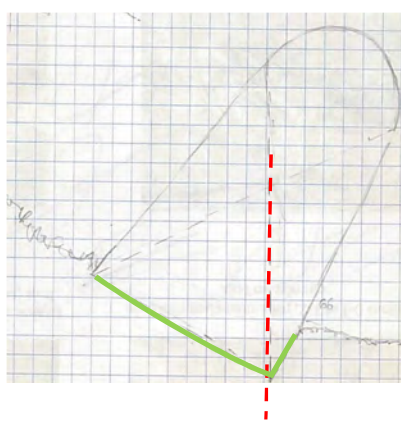
Bloc 2018-M3-2-0 en position d'équilibre apparent

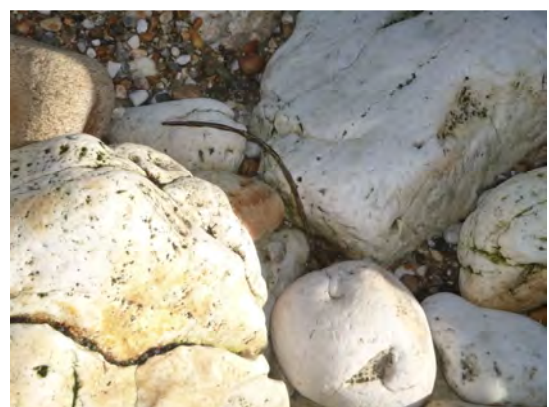
Sur l'estran, armatures de 50cm à proximité du bloc 2018-M1-B-16-3

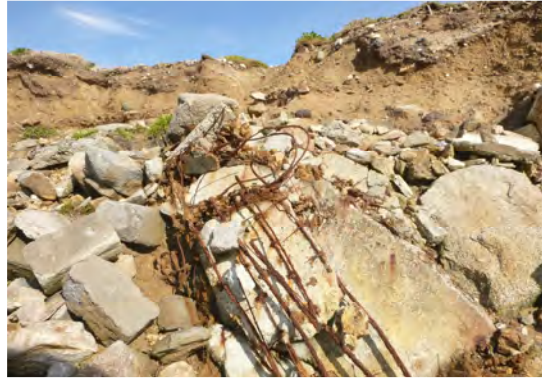
Ferrailage dans les débris à l'arrière du bloc 2018-M1-B-9-0

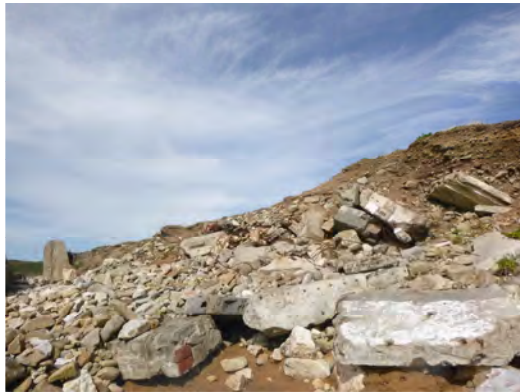
Ferrailage dans les débris à l'arrière du bloc 2018-M1-B-14-0

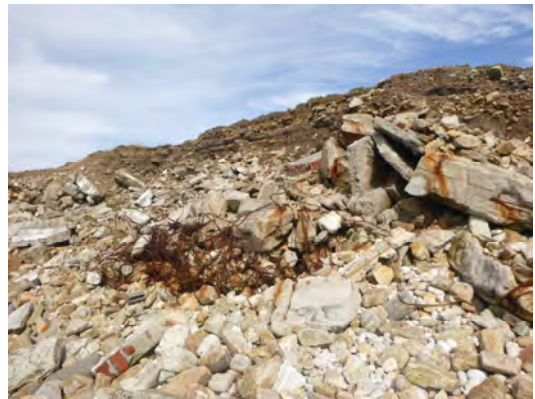
Ferrailage dans les débris à l'arrière du bloc 2018-M1-B-15-0
